Supplerende besigtigelsesnotat:

Dato: 07.02.2022

Vedr.: EF Bryggervangen 12-14 mf. 2100 Østerbro

Sagsnr. 21127-01/ea

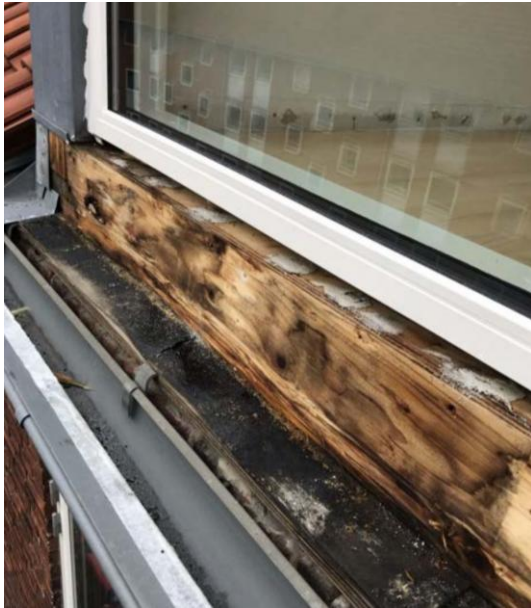
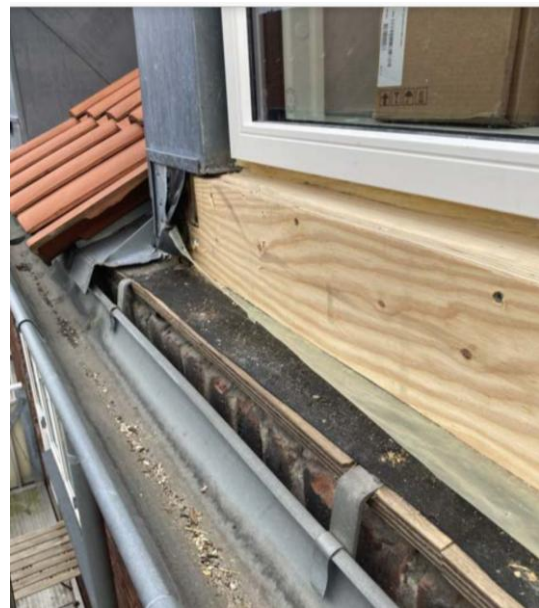
Tv. ses fugtskaded krydsfinerplade under vinduesparti, som zink bliver genmonteret på.
Th. ses hvor krydsfinerpladen er blevet udskiftet.

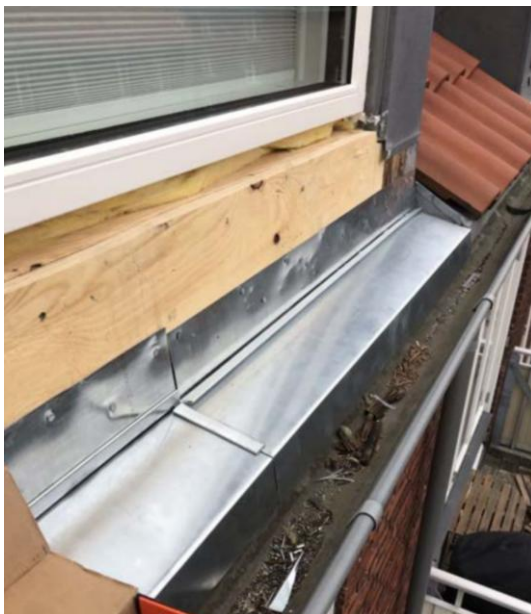
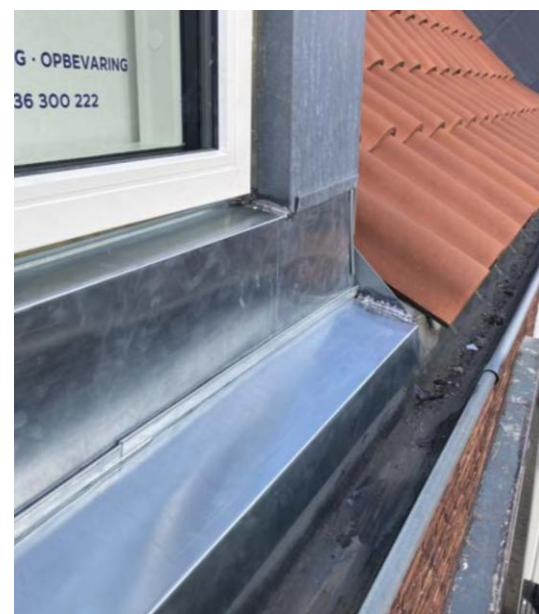
Foto fra blikkenslager.
Den lodrette zinksamling ser ud som om den mangler overlappning i længde samling.
Den lodrette bukkede zinkkant på træet er for kort.
Mellem zink og træ mangler skillelag, således at zinken ikke har direkte kontakt til træunderlaget.

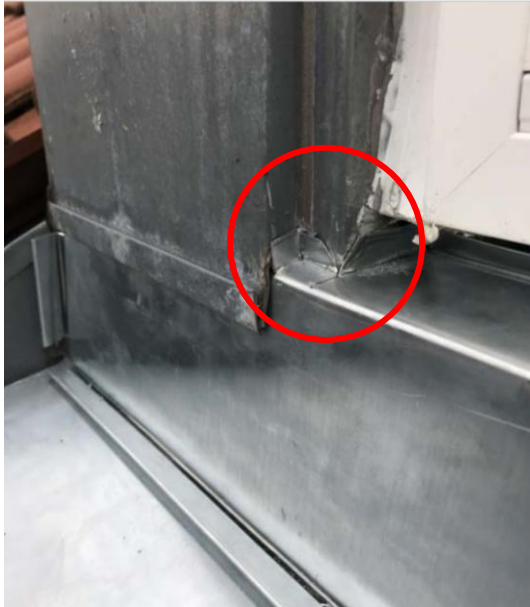
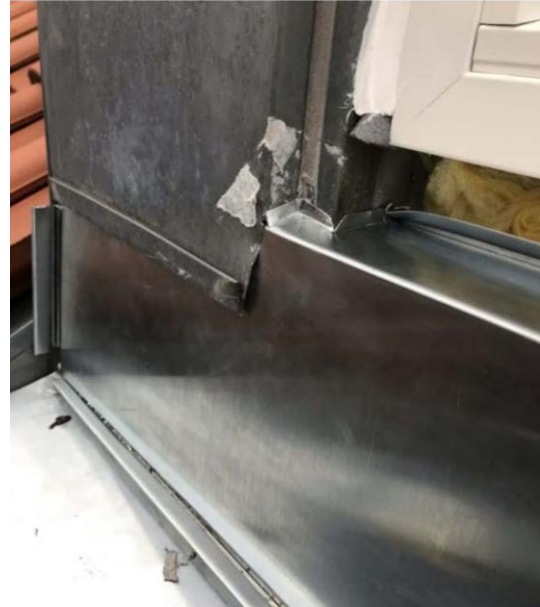
Foto fra blikkenslager:

Her ses den nye zinkinddækning under udførelsen, som er afsluttet mod den eksisterende lodrette zink med udclip og opbuk, og efterfølgende udført med lodning. Denne lodning er et svagt punkt.

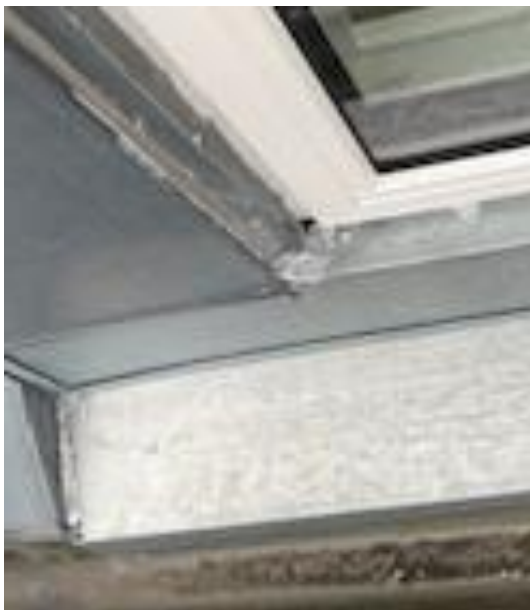
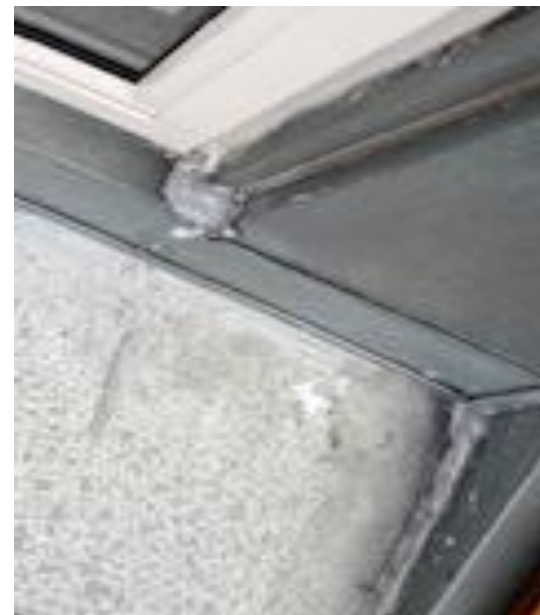
Foto fra Danakons gennemgang

Fugemasse/lodning er lagt i hjørne. En løsning som kræver løbende vedligeholdelse.

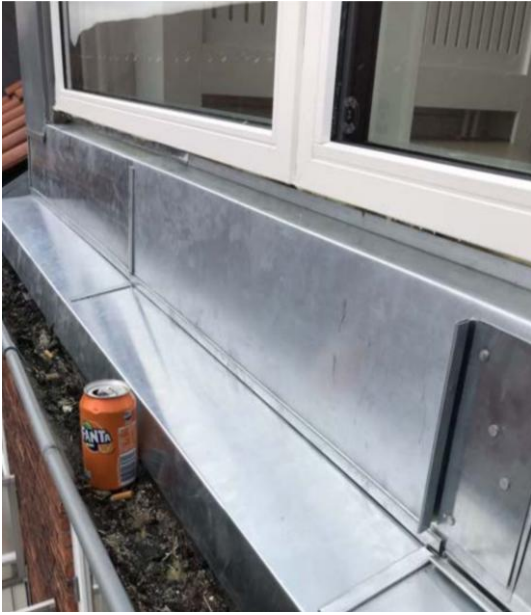
Der forekommer meget brede fuger mellem underside ved vinduer og zink.

Det anbefales at der udføres kontrol af det udførte blikkenslagerarbejde fra lift, som en kontrol af samlinger mv.

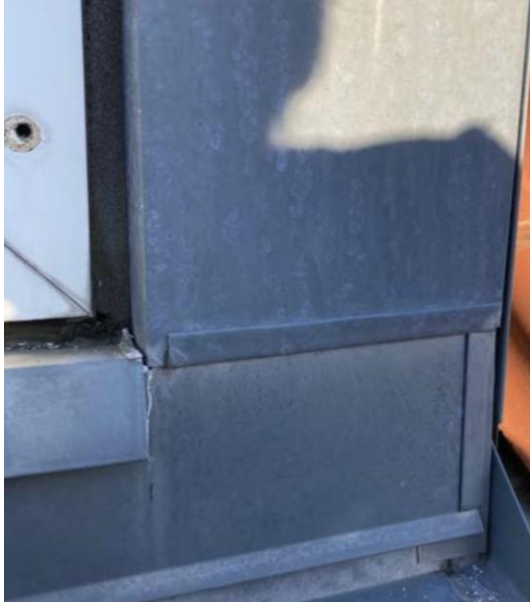
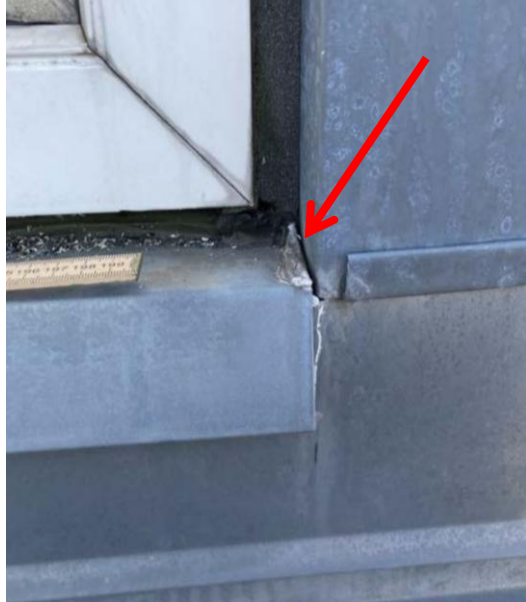
SKG 27,5

Her ses den eksisterende zink udførelse, den vandrette samling mod den lodret er ikke tæt. Tætning er udført med skråfuge, som er sluppet.

Besigtigelse af blikkenslagerarbejde og fuger af de oprindelige vinduer i 23 kviste, udføres ved at eftergå zinksamlinger og fuger omkring vinduespartier og kontrol af drænåbninger.

Udskiftning af fuger under vinduespartier i nødvendigt omfang.

Arbejdet udføres fra lift.

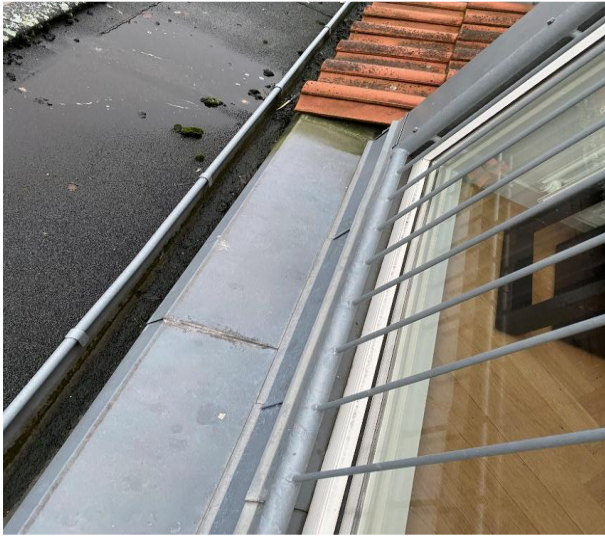
Fuge under vinduesparti ligger tilbage, og der er dræn som er frilagt, men det kan umiddelbart ikke konstateres indefra om alle drænhuller er frilagt. Dette kan kontrolleres fra lift.

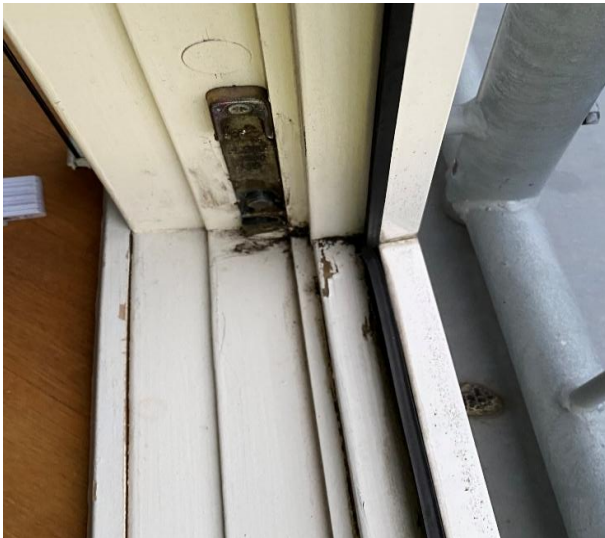
Bolig har de oprindelige vinduesparti med dreje-kip dør
Generelt trænger den nederste træ-del til maling samt alm. vedligeholdelse af døre

Dørkarmens malerbehandling ses nedbrudt, især på den nederste del som dørtrin.

Det må anbefales at dreje- kip døre bliver serviceret årligt.

Det anbefales at trædele bliver vedligeholdt med malerbehandling.

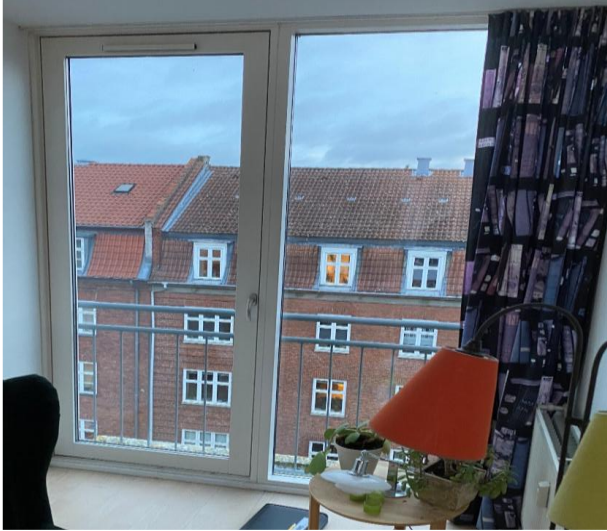
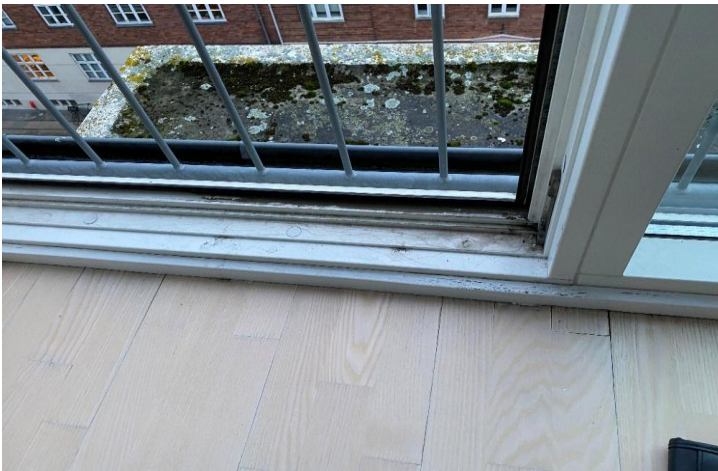
Fuge under vinduesparti ligger tilbage, men det kan umiddelbart ikke konstateres indefra om alle drænhuller er frilagt.
Dette kan kontrolleres fra lift.

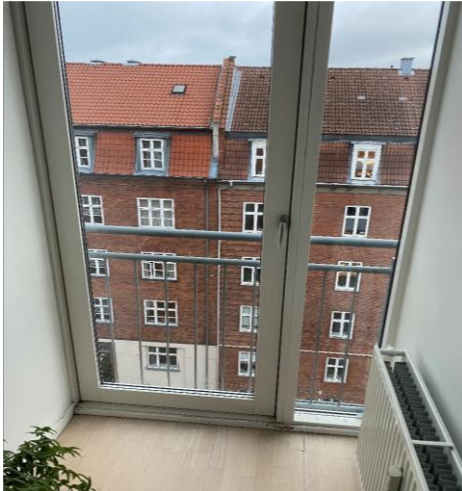
Der ses mindre fugtskade på gulv foran dør.

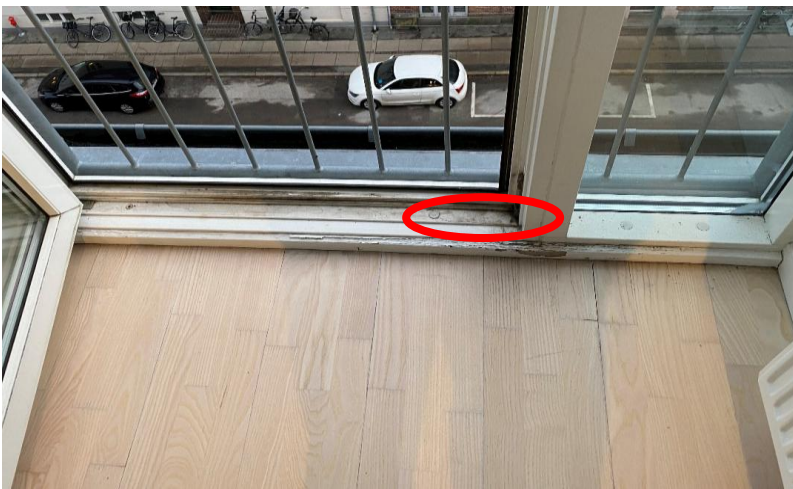
Der mangler ca. 150 mm fuge under altandør.
Evt. er der tidligere udtaget fugeprøve, som aldrig er blevet udbedret.

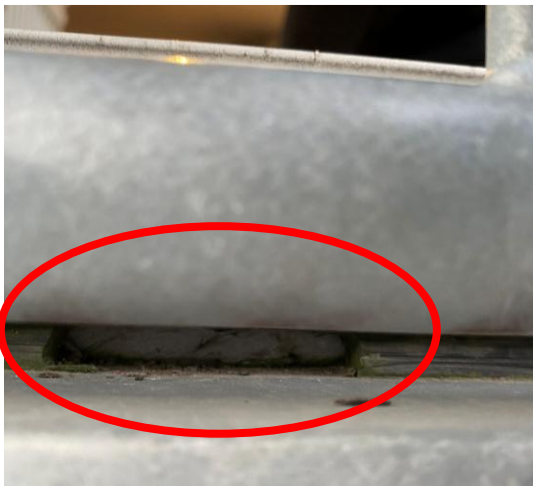
Billede viser fuge under dreje-kip dør, hvor der er fjernet noget af fugen, evt. er der taget en prøve som aldrig er blevet genfugtet.

Denne manglende fuge kan muligvis være årsag til fugtskade over vinduesparti i underliggende bolig på 4. sal.

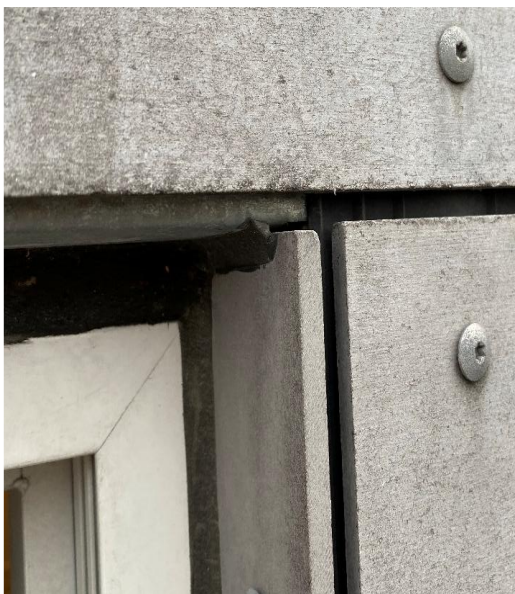
Tilslutning overside vindue

Årsag til den nuværende vandindtrængen, vurderes at komme fra zinkinddækning over vinduet, som ikke afvander ud over facaden, men ind bag facadepladerne.

Der udføres destruktiv undersøgelse for at finde årsag til utæthed og udbedring i B 14, 5. og SKG 23, 5.

Vinduer afmonteres og evt. facadeplader over vindue, for at finde utætheder som udbedres. Vinduer genmonteres og evt. udføres der ny zink vandnæse over vinduer. Arbejdet udføres fra lift.

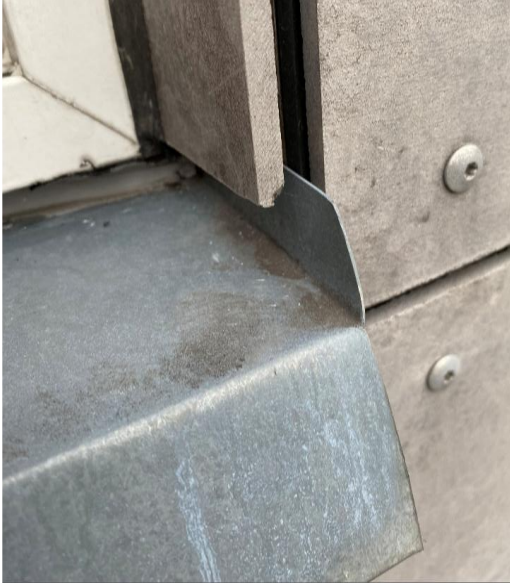
Sålbænk tilslutning underside vindue.

Udvendig fuge under vindue er tidligere blevet ændret, og lagt bag drænhuller.

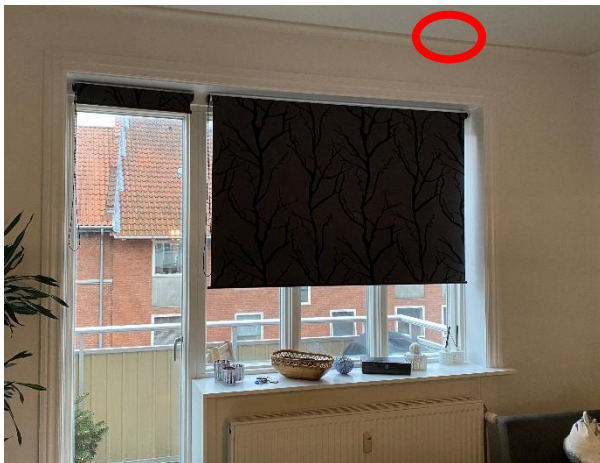
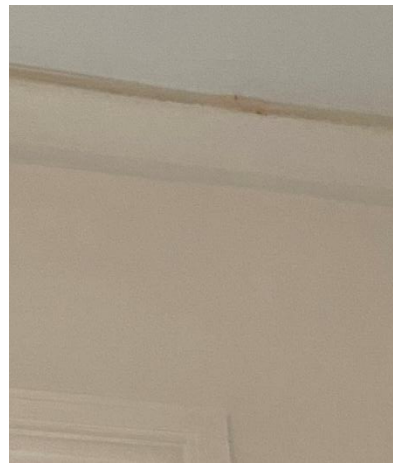
Ourøgade 31, 4. tv. Stueloft, fugtplet på loft ved stuk mod gade.

Loft er opfugtet på et mindre område ved stuk ca. 200 mm i diameter.

Det vurderes at fugtskaden stammer fra den overliggende tagkvist på 5. sal.
Ifølge ejer 5. sal. tv. er lejligheden solgt og det er aftalt med køber, at kvistvinduespartier skal udskiftes til vinduespartier som svarende til de øvrige som er blevet skiftet.

Overliggende tagkviste besigtiges iht. pkt. 1a.

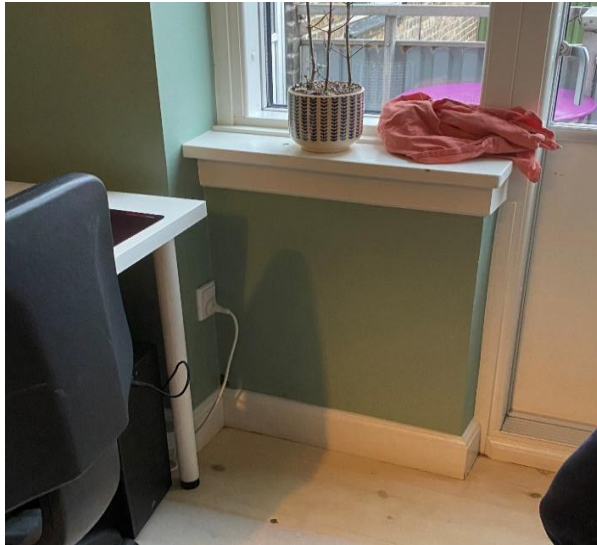
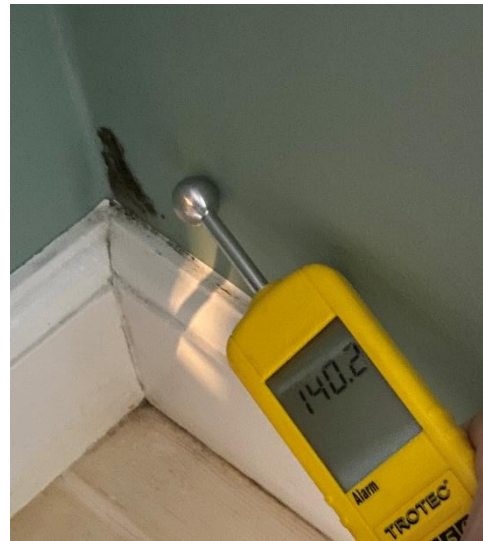
Mørk plet på brystning i soveværelse mod gård:

Der er en mindre plet på brystning lige over fodpanel. Fugtmåling viser høj fugtighed på inderside af mur på et område på Ø 20 cm. Udvendig på murværk ses umiddelbart ingen tegn på skader.

Da brystningen er en massiv mur, er den kold og der dannes let kondens på den indvendige side. Når gardin går ned til gulvet, nedsættes den naturlige ventilation og der er risiko for svampedannelser på væggen.

Beboer opfordres til at der bliver skabt mere ventilation bag gardin, og evt. at afkorte gardinet, så det ikke lukker for ventilation langs gulv.

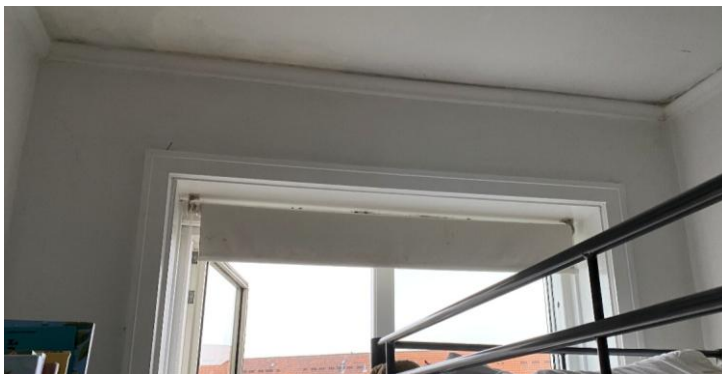
Værelse mod gård, fugt i vindueslysning

1. Det anbefales at der udføres en fugt- og skimmelundersøgelse i boligen.
2. Resultat af undersøgelse afgør omfang af reoveringen i boligen.

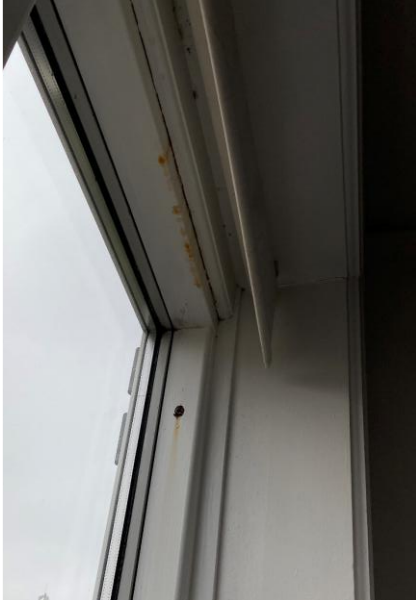
Fugtskadet vindue

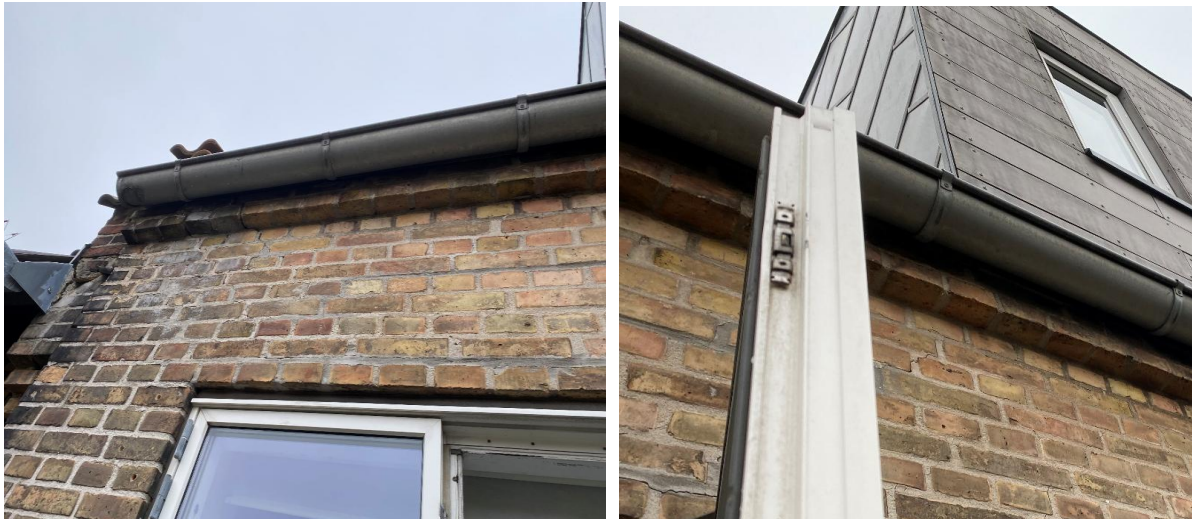
Facade mod gård.

Der ses fugtskader indvendig på vindue og mur.
Udvendig ses revner i murværk og en løs tagsten som ligger i tagrenden.
Over vinduesparti på 5. sal er tagbelægning og brandkam

Under punkt 6 udføres besigtigelse af tag, kvist og brandkams inddækninger fra lift.

Tag og inddækninger efterses for skader, og løse tagsten fastgøres samt oprensning af tagrende.

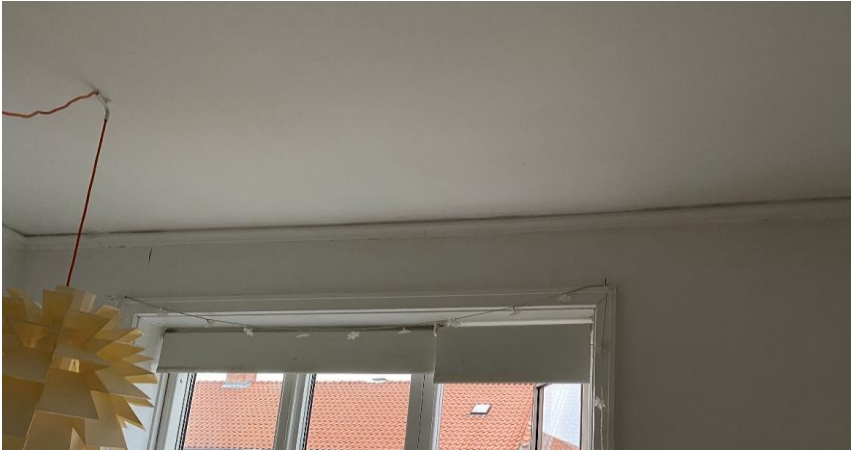
Stue mod gade:

Indvendig over vinduesparti ses fugtskadedt vindue og mur.

Årsag vurderes fra utæt fuge under vinduesparti i overliggende kvist, og evt. knækket tagsten, tag og brandkam.

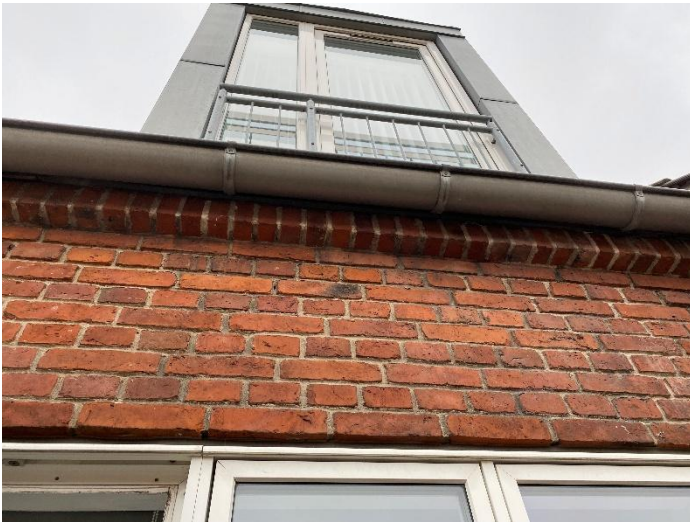
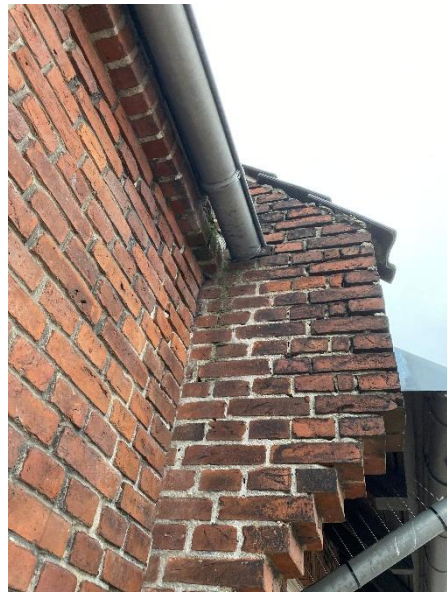
Udvendig ses knækket tagsten på brandkam, som bevirker opfugtning af facaden.

Tagsten vurderes af være af knækket for flere år siden.

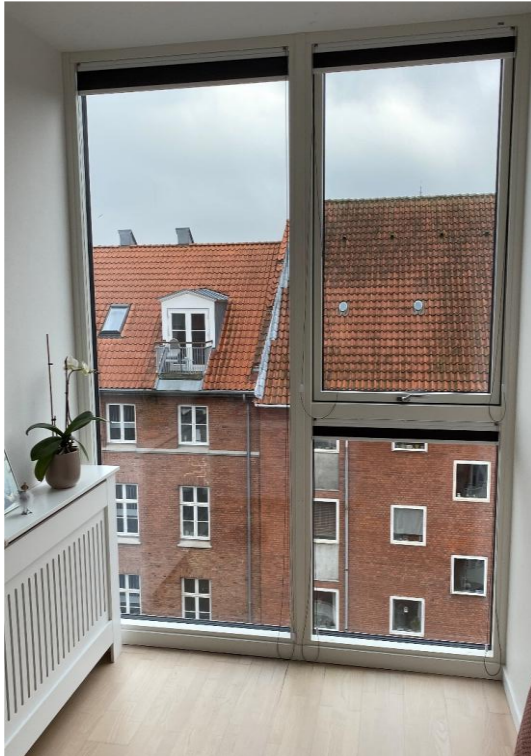
SKG 23,5

Vinduesudskiftning i kvist hvor dreje -kip dør er blevet erstattet af et vindueselement med fast glas og oplukkelig ramme.

Det anbefales, at der ved fremtidige vinduesudskiftninger i kviste udbedres råd, svampe og fugtangrebet træ. Dampspærre og zinkinddækninger etableres.

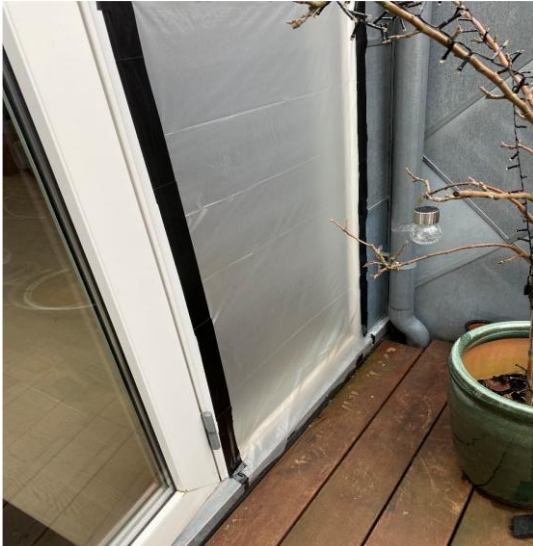
SKG 23,5

Indvendige fugtproblemer under altandørsparti, ved tagnedløb.

Udvendig fuger under altanparti lukker for drænspalte. Vinduesfabrikant har efterfølgende boret drænhuller vandret i alu- glaslister.

Beboer har udført forsøg med at tildække vinduesparti udvendig med plastfolie, og efter det er opsat er der ikke kommet vand ind.

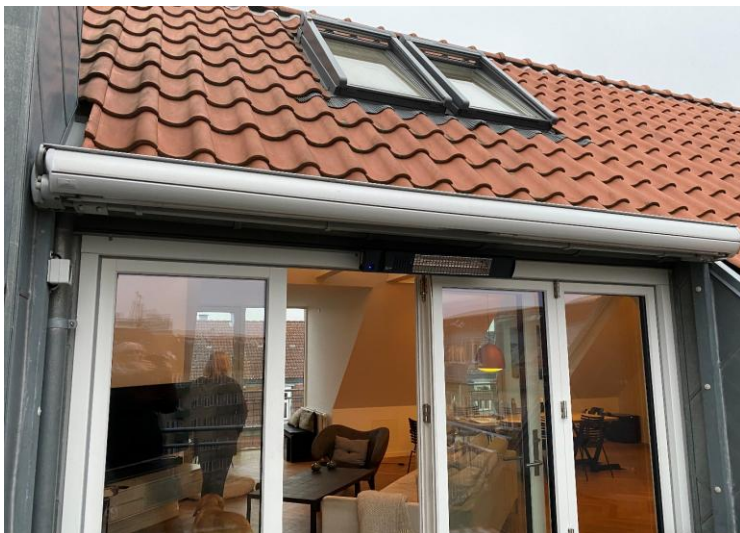
SKG 27,5

Hele vinduespartiet er udskiftet.

Har tidligere fået udskiftet altandørsparti til tagaltan og zinkinddækning under.
Der er ikke problemer med vand på gulv ved tagkviste, da beboere ikke lader dør stå åben når det regner.
De udvendige fuger under de 3 vinduespartier er så langt fremme at de lukker for drænspalten i undersiden af døren.

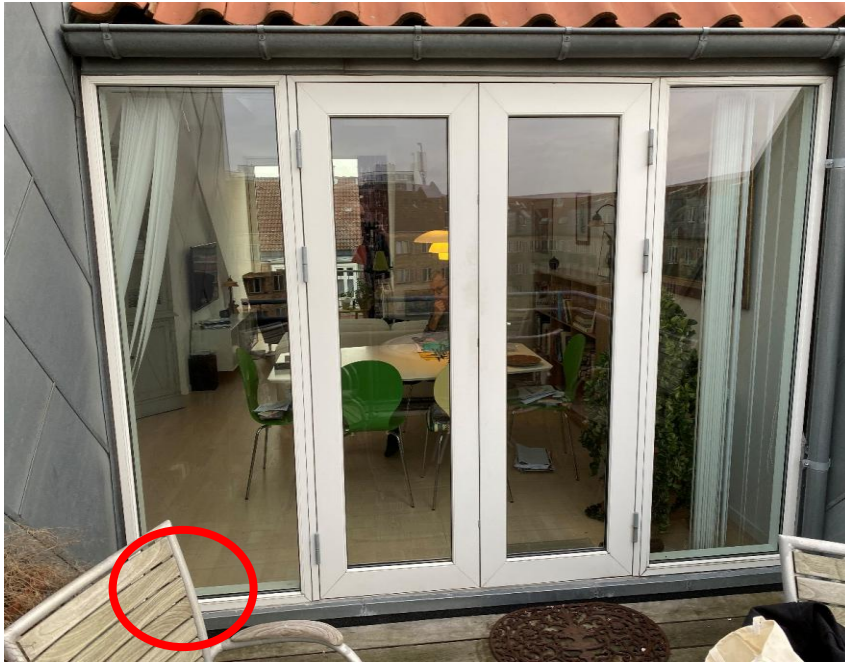
Tagaltan. Udvendig mistænkelig fuge og indvendig måles fugt.

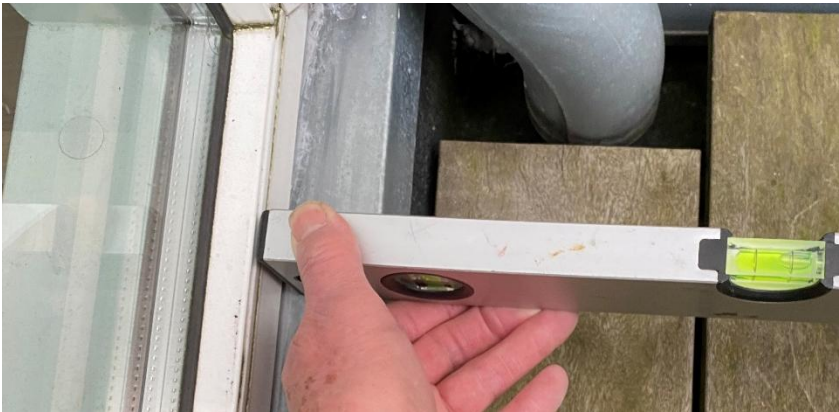
Den tidligere udskiftet zinkinddækning under vinduesparti har bagfald.

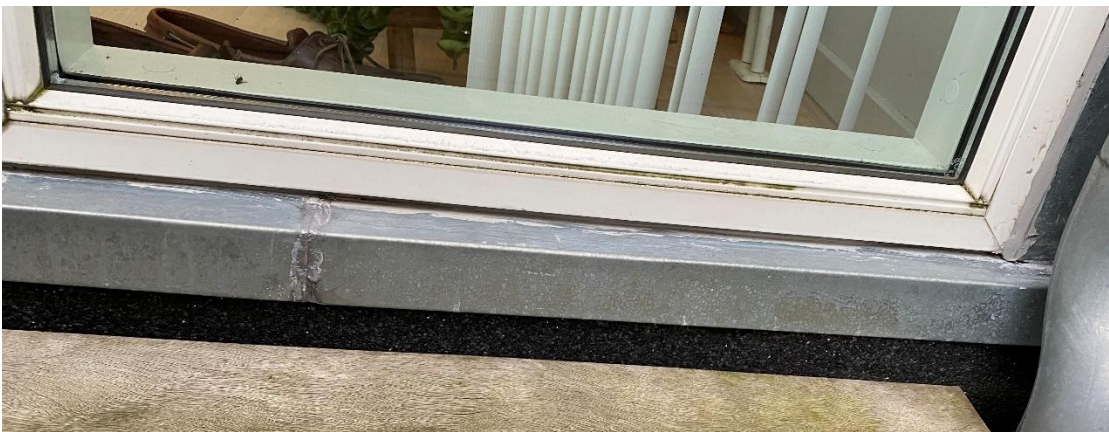
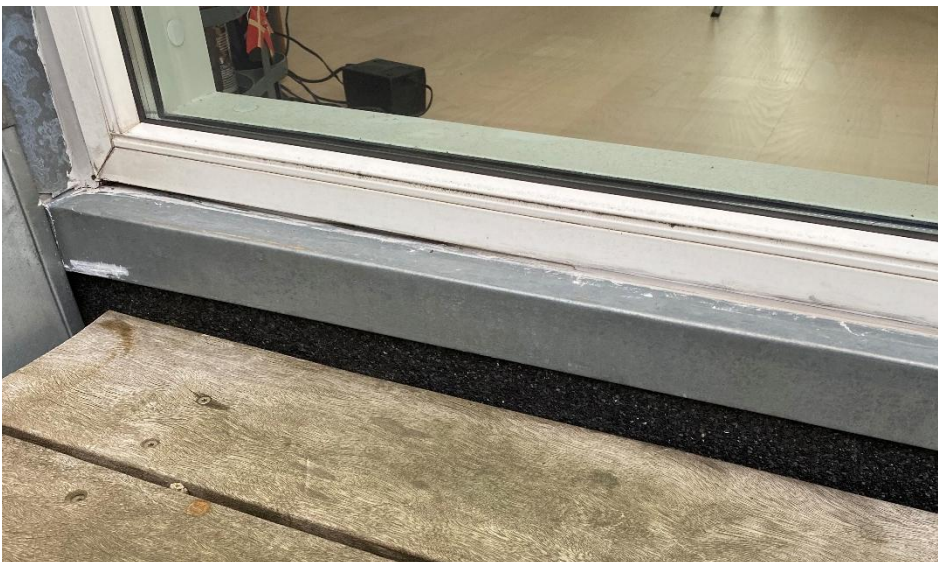
Fuge under vindue og underliggende zink er meget smal, til højre ligger fugen helt ude og lukker for vinduesdræn. Til venstre på billedet herover er fugen forsøgt med at ligge længere tilbage bag dræn. Indvendig er målt forhøjet fugt. Årsag vurderes at være utæt fuge eller komme op fra inddækning på taget.

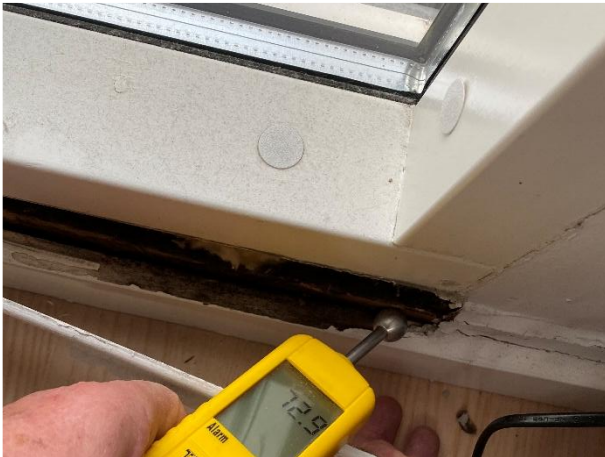
Indvendig ses træværket fugtskadet, og der målt fugt i konstruktion under vinduesparti, samt større rådan greb.

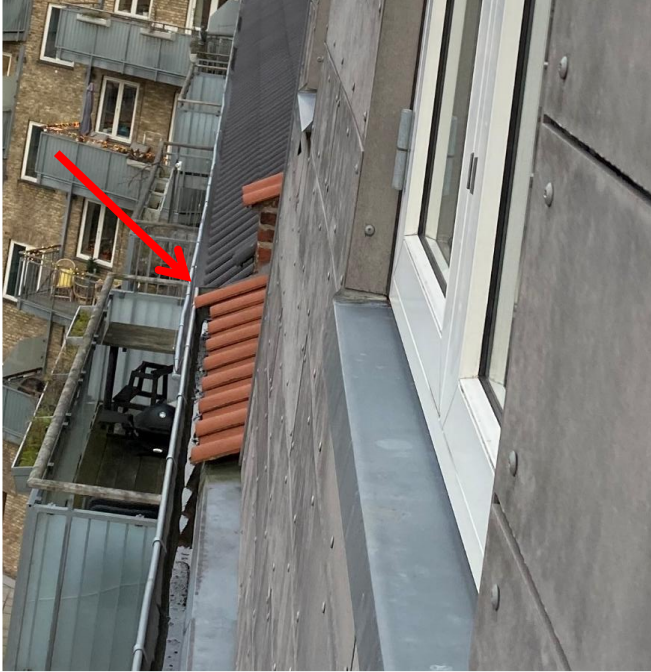
Mod gård. Tagsten er skredet ned i tagrende. Underliggende værelse på 4 sal. har fugtskader.
Inddækninger og brandkam efterse og tagrende renses.

Det anbefales at tag og inddækninger brandkam efterses for skader, og manglende tagsten monteres, samt rensning af tagrende.
Arbejdet udføres fra lift.

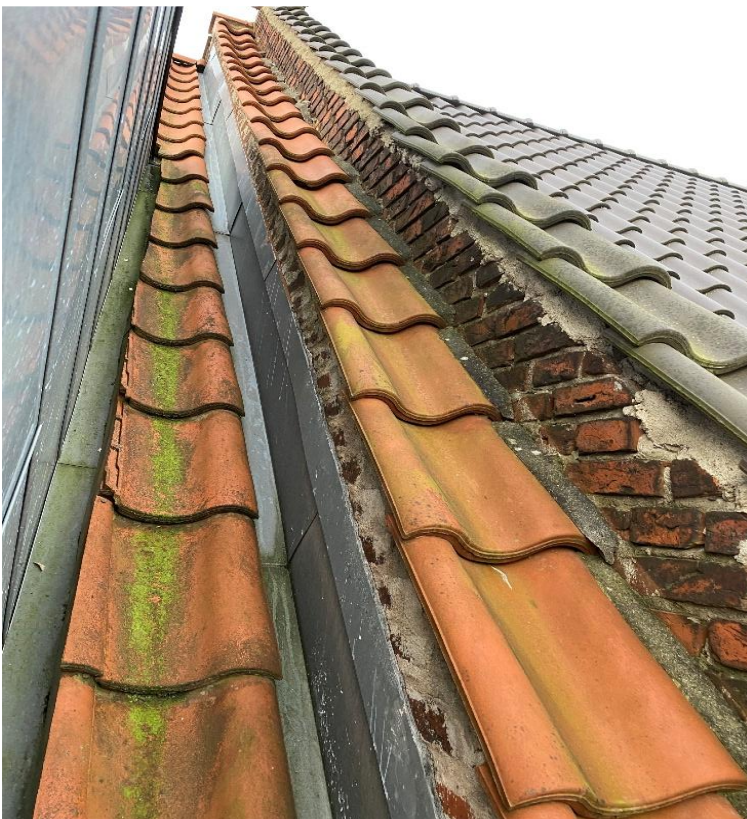
Mod gade. Brandkam i nr. SKG 29 mod SKG nr. 31.
Tagbelægning og inddækninger efterses for skader

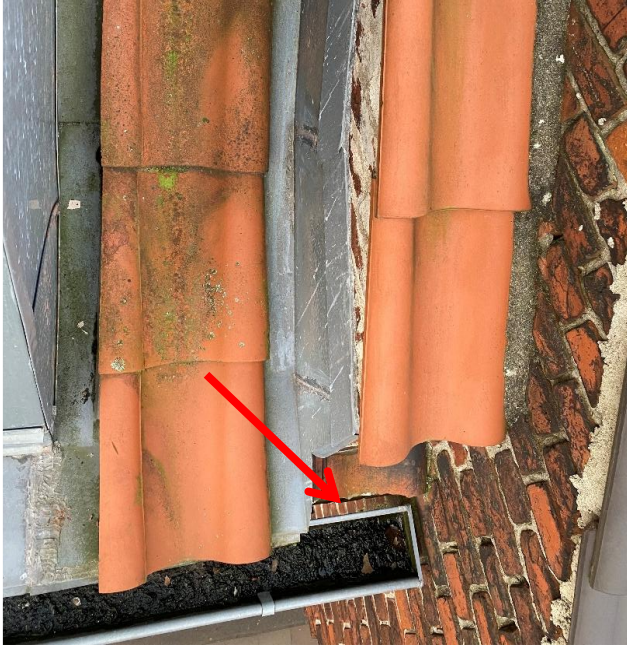
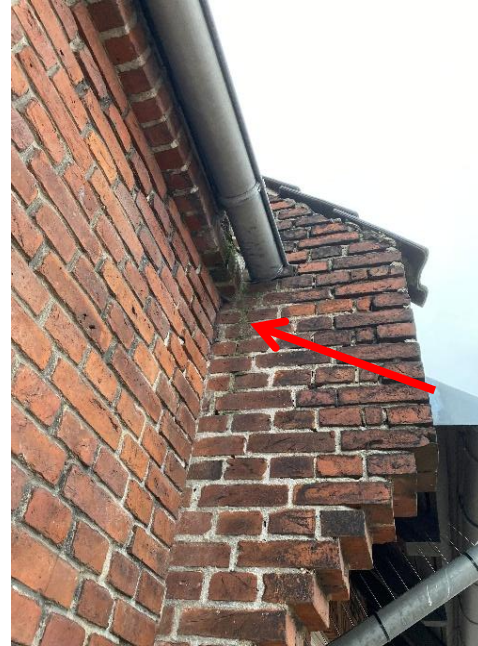
Mod gade. Brandkam i nr. SKG 29 mod SKG nr. 31.
En tagsten er knækket og tagrende fyldt med møg.

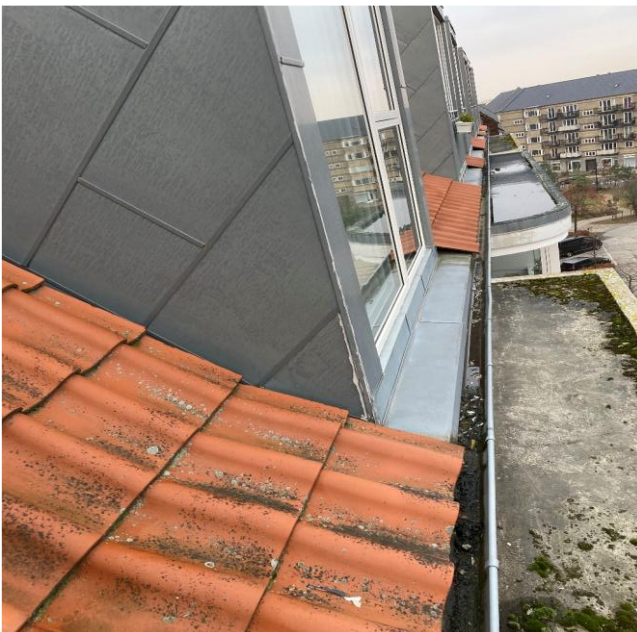
Karnaptage, Bryggervangen 3 tage og Sankt Knuds Gade 3 tage.

Der har/er problemer med afløb fra de flade tagpaptage over karnapper.
Der ses en del mos, som kan være medvirkende til forstoppelse af afløb, som evt. er årsag til der står vand på et af tagene.

Loftkonstruktion over karnappen er formentligt et betondæk, som er pålagt tagpap.
Konstruktionen er udført som et kar, med støbejernsafløb gennem dækket til underliggende altan hvorfra nedløbet føres ned, skjult i facaden.

Det anbefales at disse tages tilstand af belægning og inddækninger bliver efterset samt udføre oprensning for mos mv. samt rensning af nedløb.

Arbejdet forudsættes udført fra lift.

Behov for evt. renovering af belægning mv. må afgøres herefter.
