## EF Bryggervangen 12-16

### Besigtigelsesnotat fugt i tagboliger

**Vedr.: EF Bryggervangen 12-16. 2100 København**

Emne: Fugt i tagboligers kviste og altan

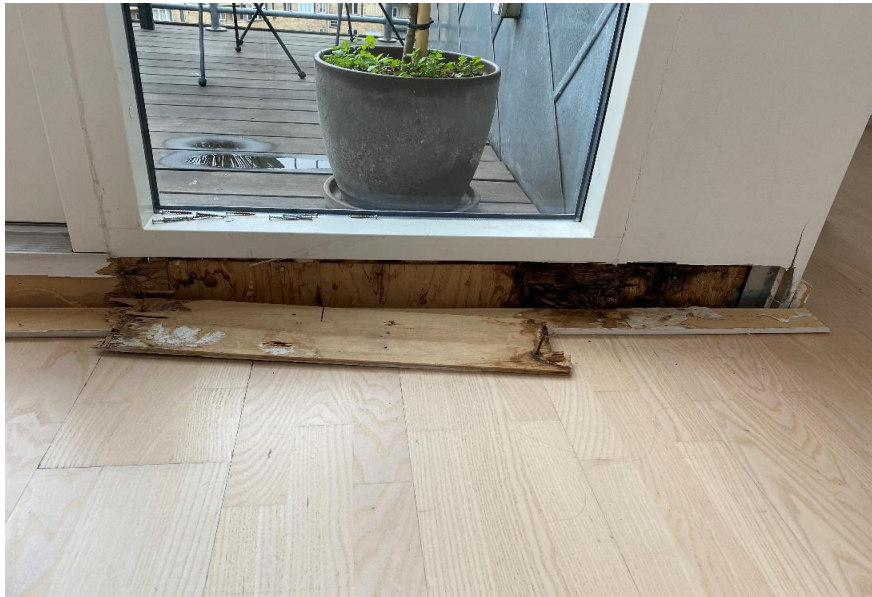
Indvendig i hjørne mod køkken er inddækning under altanparti nedtaget pga. fugt/rådskaade.

Indvendig i venstre side på beklædning under vinduesparti er målt fugt indhold på 16% til 21 % fugt. Det skal bemærkes at træ der måles i bla. er rådskaadet. Fugtindhold i træ skal ligge under 18 %.

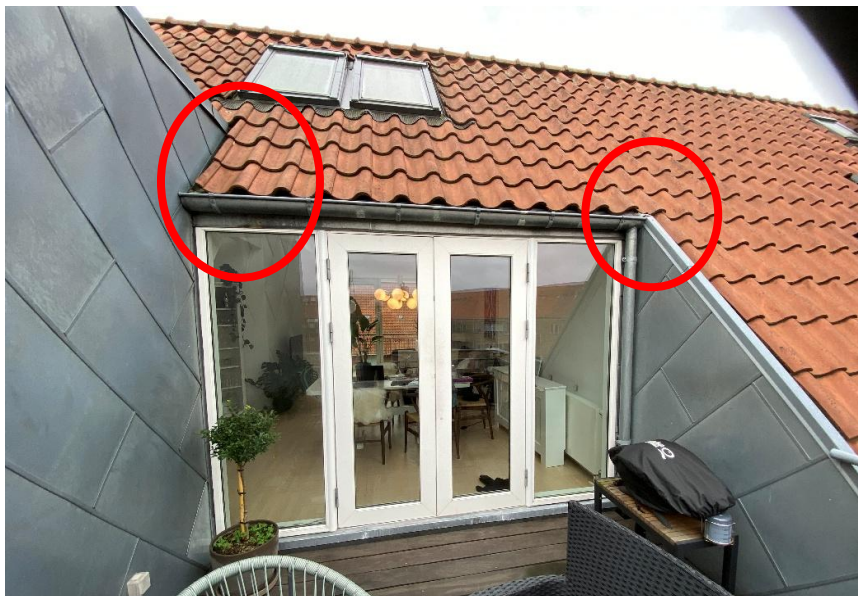
Udvendig under altanparti har der inden for de seneste år været fortaget udbedring af zinkinddækning og ny gummifuge. Fuger i sider mellem zinkvæg og vinduer er udskiftet.

Enkelte tagsten blev demonteret på tag over tagterrasse tv. mod zinkvæg og th. over vægafslutning.

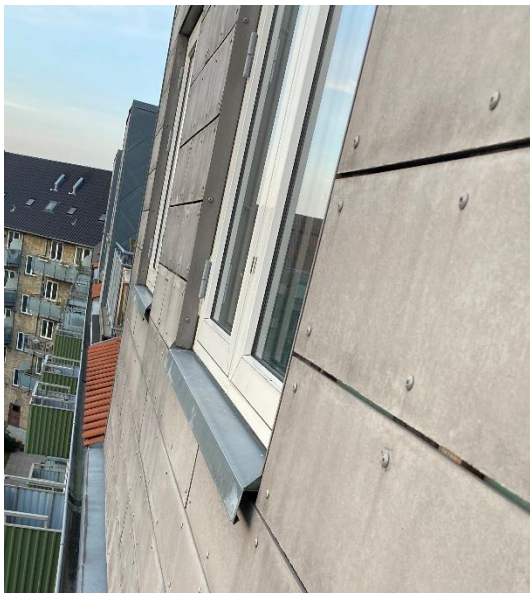
Der er indvendig fugt problemer ved køkkenvindue. Var ikke muligt at undersøge hvorfor.

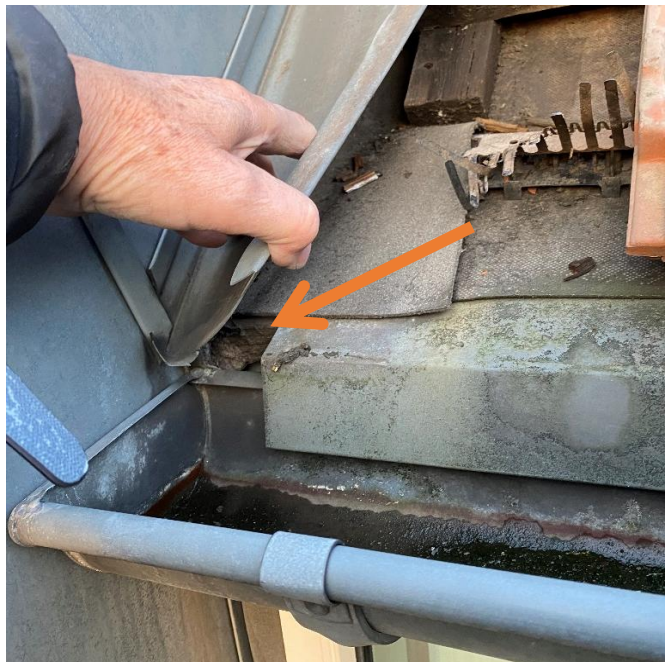
Fodblik mangler ca. 100 mm, vand fra undertag kan løbe ned i underliggende konstruktion / væg.

- Zinkrende langs flunke udskiftes til en større og som forhindrer vand fra tagpaptaget i at løbe ud på undertaget.
- Rådangrebne lægter og afstandslister udskiftes.
- Desuden udføres der ny inddækning over vægoverside.
- Fodblik forlænges og samles tæt til zinkflunke.
- Undertag retableres så det er tæt, undertag klæbes til fodblik over hele længden og fuglegitter udskiftes.
- Slutblik for skudrigel i vindueselements bundkarm tættes.

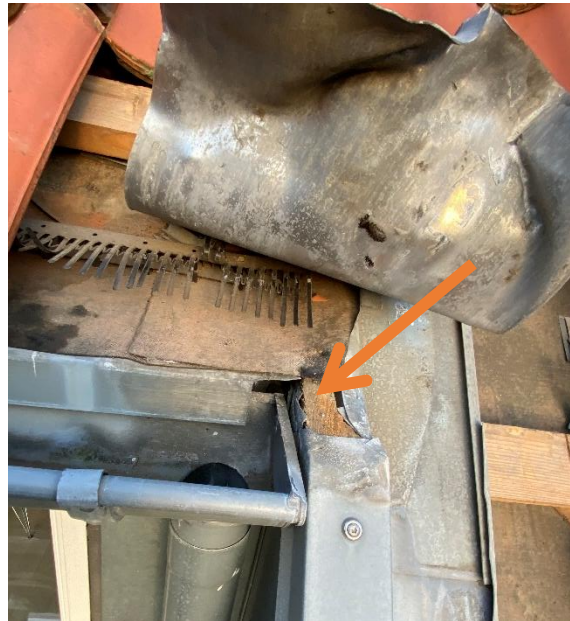
Som øvrige steder ses manglende inddækning over væg. Vand fra undertag kan løbe ned i væg.

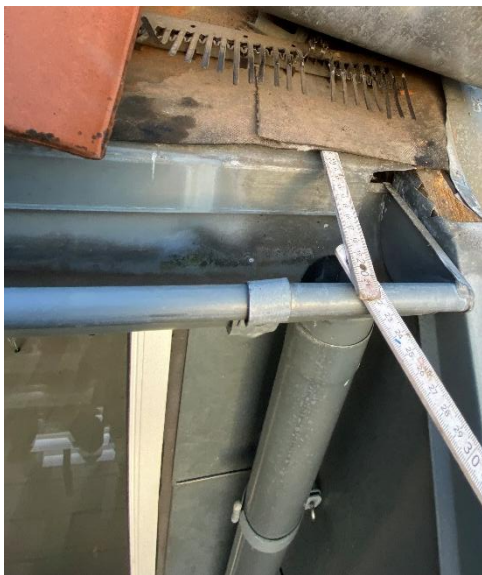
Klæbesvigt mellem undertag og fodblik.

Undertagets klæbning til fodblikket er mangelfuld flere steder, hvilket kan medføre at der er risiko for at vandet kan blive presset ind i konstruktionen samt ved undertryk i tagkonstruktionen og derved mulighed for vand ind under taget over vinduespart.
