FOTOREGISTRERING

E/F Bryggervangen

Gennemgang af evt. utætheder mv. i 5. sals lejligheder

Dato for fotoregistrering: Tirsdag den 3. marts 2020

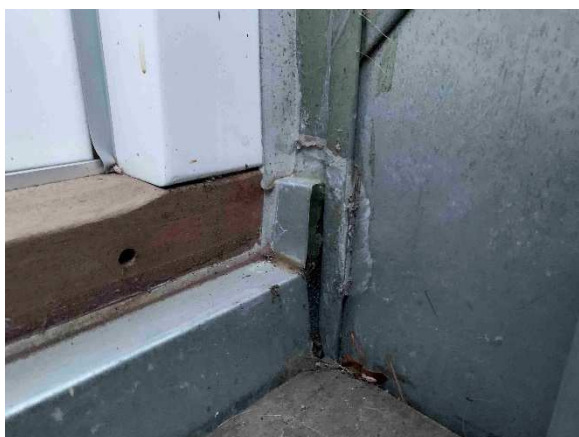
Fugtigheden på det indvendige hjørner er henholdsvis 25 og 19, hvilket er acceptabelt.

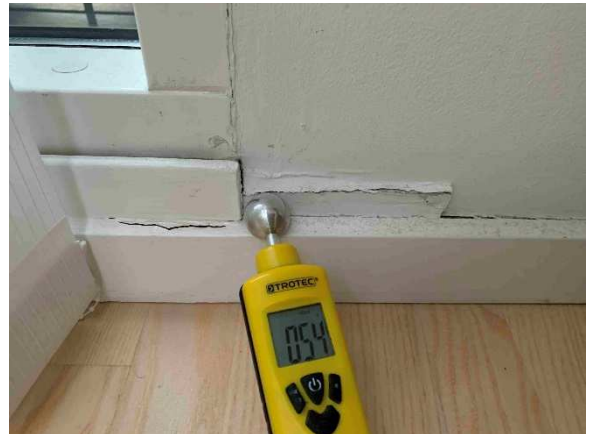
Fugt i højre hjørne mod terrassen er 54, hvilket er for højt.

Facade og zinkinddækninger på terrassen bør ændres i stil med løsning udført på Ourøgade 33, 5. sal.

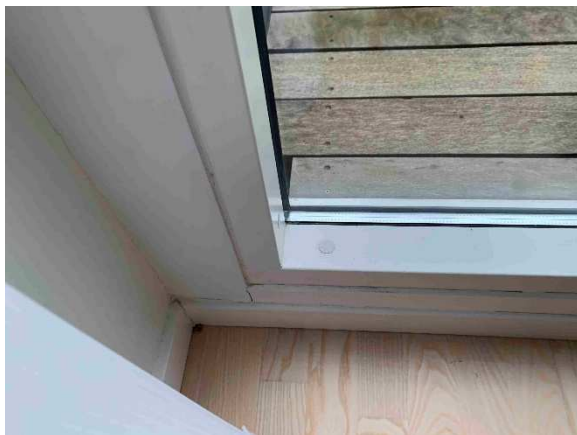
I hjørne til venstre er der p.t. ingen utætheder.

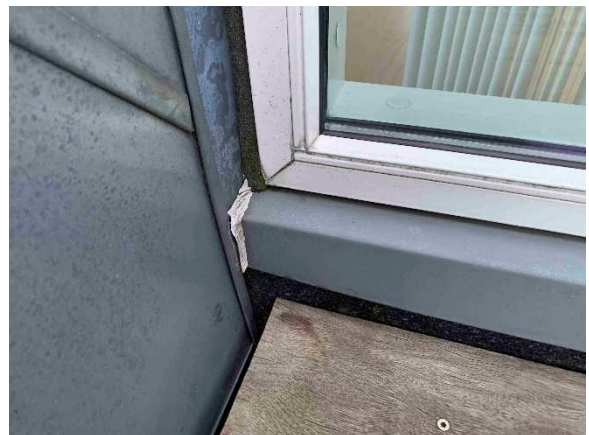
Fuge i hjørne til venstre (højre set indefra). Hjørne er utæt, se fugtmåling på foto ovenfor.

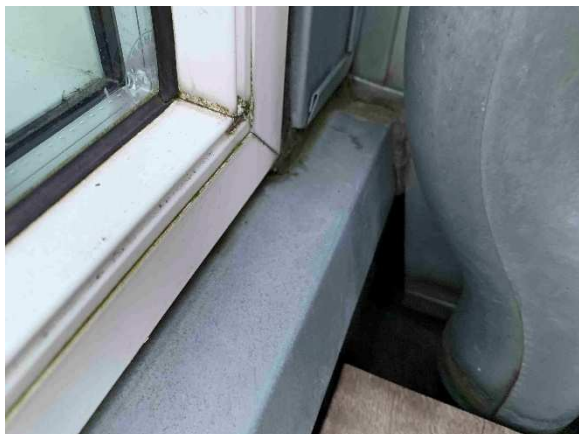
Der er bagfald på zinkinddækning.

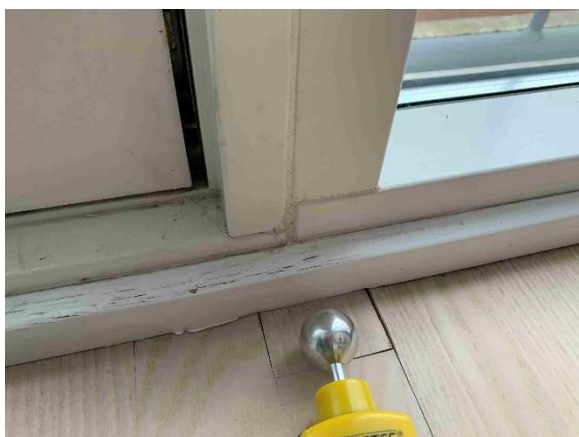
P.t. ingen forhøjet fugt gulv ved fransk altan, men der har tidligere været vand på gulvet.

De franske døre i stue og soveværelse bør beboer selv, eller i samarbejde med de øvrige beboere på 5. sal, undersøge, hvad der skal gøres for at holde de gående døre/partier tætte.

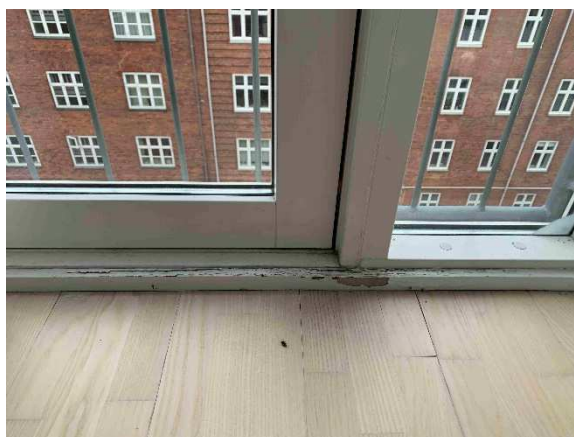
Samme forhold er gældende i soveværelset.

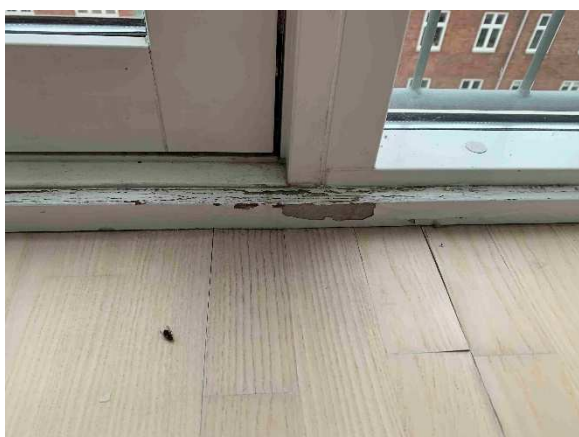
Som forrige foto. Tydelige tegn på, der har været fugtigt, men der er p.t. ingen væsentligt forhøjet fugt.

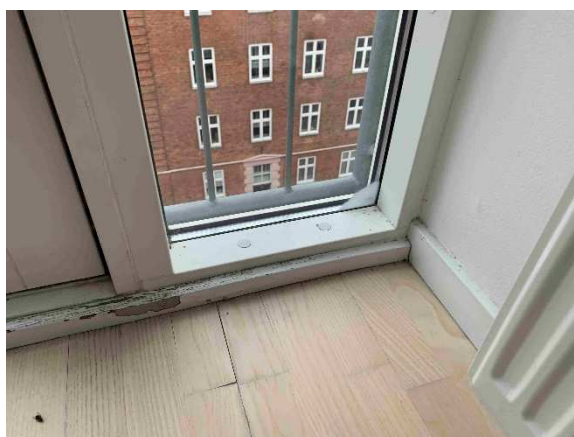
Som forrige foto fra soveværelset.

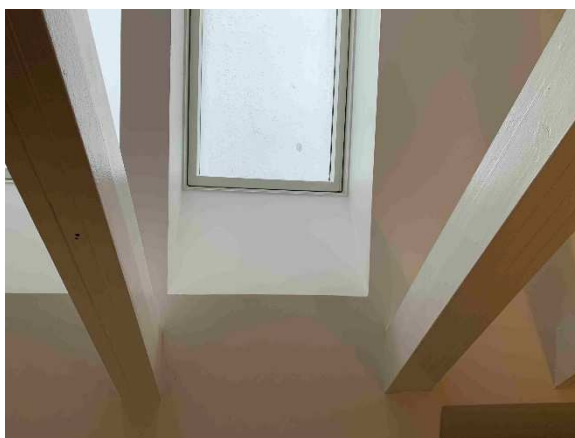
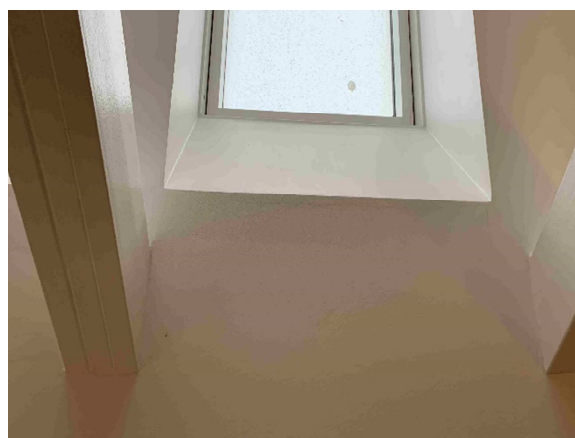
Beboer oplyser, at der er løbere ved ovenlysvinduerne. Ved løbere i vindue til højre er fugtigheden målt til 10, hvilket er lavt. Der er ingen utætheder omkring vinduet.

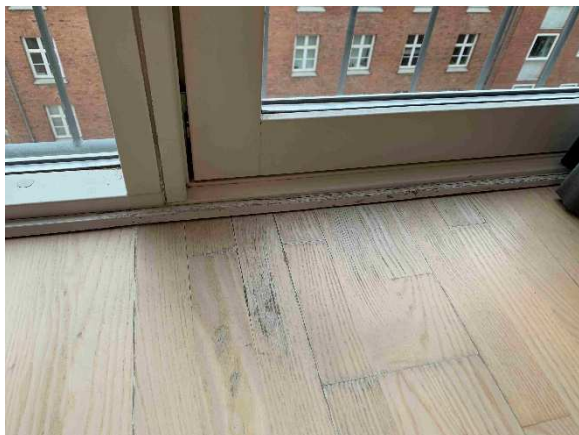
I soveværelset er der skjolder på gulv efter fugt/vand.

Det vurderes at løberne ved ovenlysvinduerne skyldes regnvejr. Da der er en lille forsinkelse fra regnsensoren føler regnen til vinduet er helt lukket, kan der ved kraftige regnskyl nå at komme vand ind ad vinduet.

Vedrørende de franske dørparti i soveværelse, bør beboer selv, eller i samarbejde med de øvrige beboere på 5. sal, undersøge, hvad der skal gøres for at holde de gående døre/partier tætte.

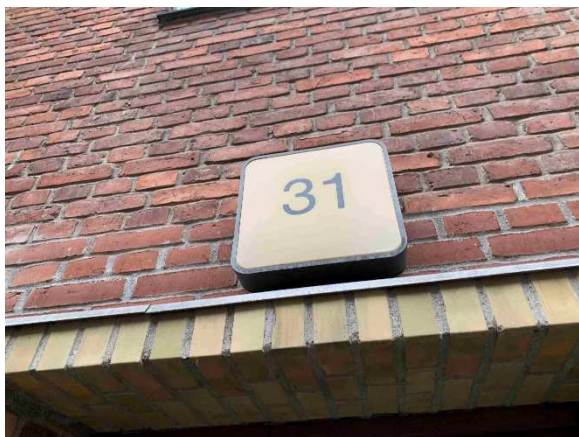
I denne lejlighed har der tidligere været større problemer, og der udestår stadig nogen zinkarbejder, som skal udføres inden længe. Arbejderne er igangsat.

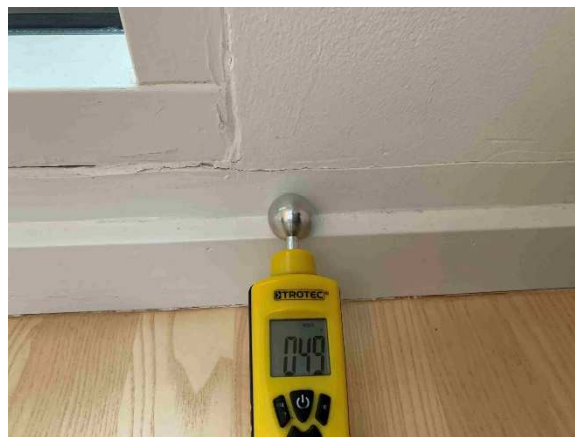
Fugtmåling til højre mod terrassen er stadig forhøjet. Måling er 49 i hjørnet set inde fra.

Vedrørende facade og zinkinddækninger på terrassen, bliver zinkinddækninger ændret af entreprenør, som har forsøgt at afhjælpe problemet med utæt facade.

OPO vil i denne forbindelse undersøge med entreprenøren, hvorvidt de vil udføre hjørneinddækningerne, som det er udført i Ourøgade nr. 33, 5. sal.

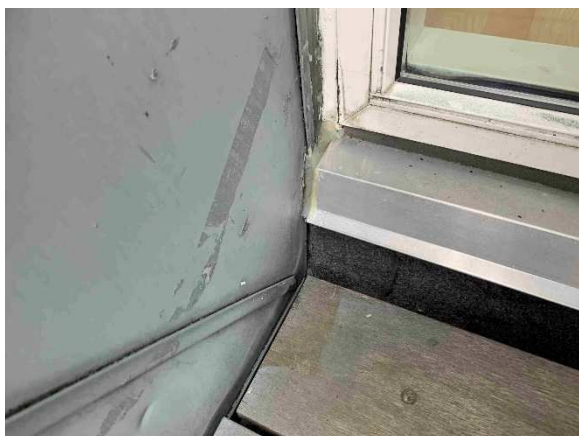
På terrassen er anvendt forkert inddækning, som ændres når zink på facaden udskiftes.

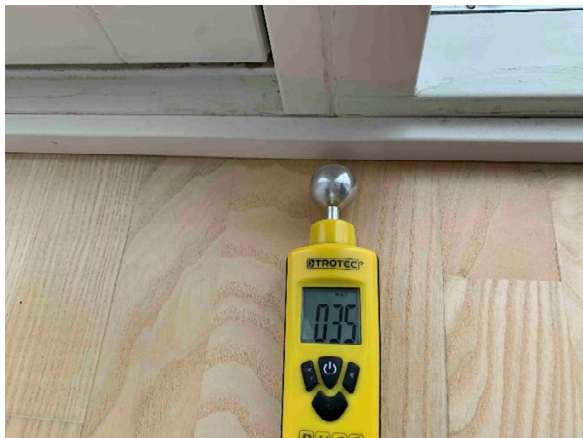
Gulv/liste ved fransk altanparti i stue er lettere opfugtet. Ved tidligere observationer er det konstateret, at der ligeledes var skjolder på undergulv. Facadeparti eller dør er utæt.

Vedrørende de franske dørpartier i stue og soveværelse bør beboer selv, eller i samarbejde med de øvrige beboere på 5. sal, undersøge, hvad der skal gøres for at holde de gående døre/partier tætte.

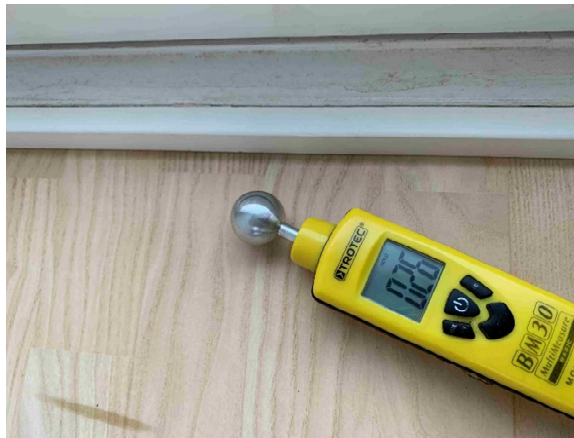
Gulv ved fransk altanparti buler let. Her er lettere forhøjet fugt. Kan skyldes åben dør eller utæt parti.

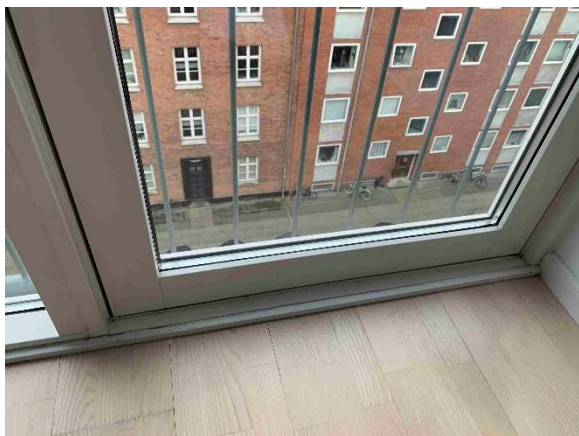
Som forrige foto.

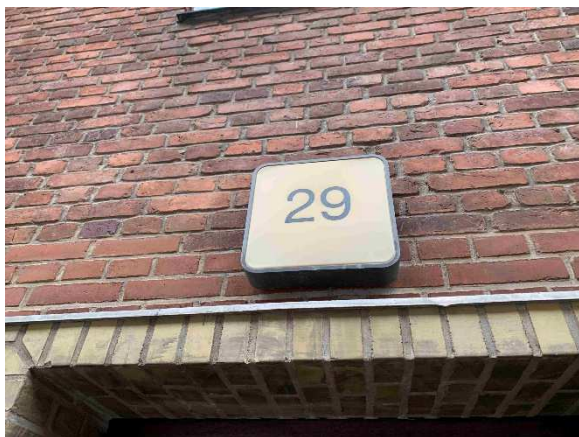
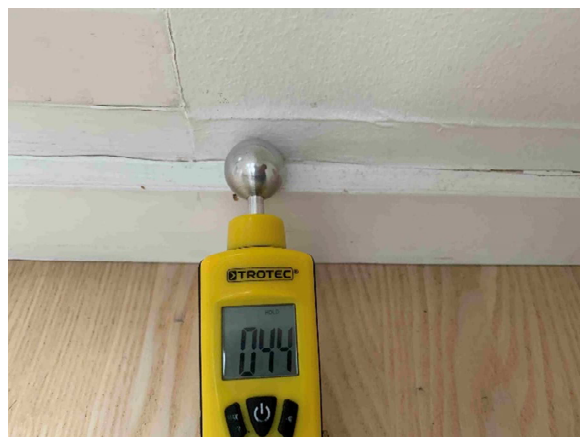
Ved hjørne til højre ved vinduesparti mod terrasse er der forhøjet fugt med en måling på 44.

Facade og zinkinddækninger på terrassen bør ændres i stil med løsning udført på Ourøgade 33, 5. sal.

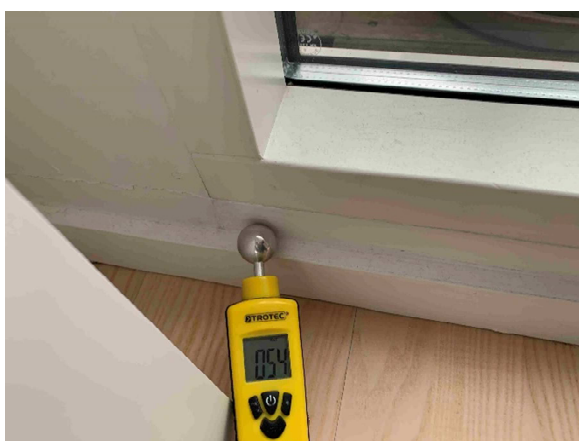
I hjørne til venstre måles ligeledes forhøjet fugt med en måling på 54.

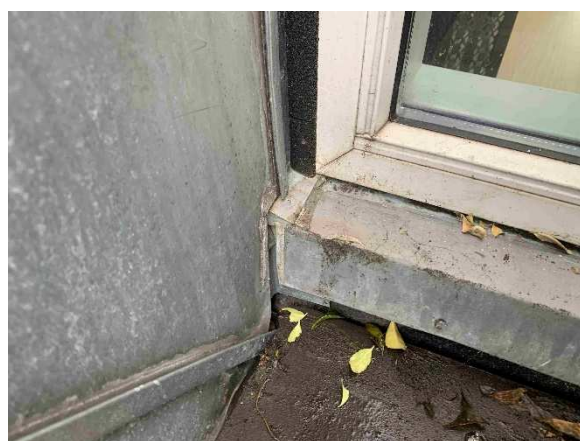
Udvendigt er udført forkert hjørneløsning med fugt. Bør ændres om i Ourøgade nr. 33, 5. sal.

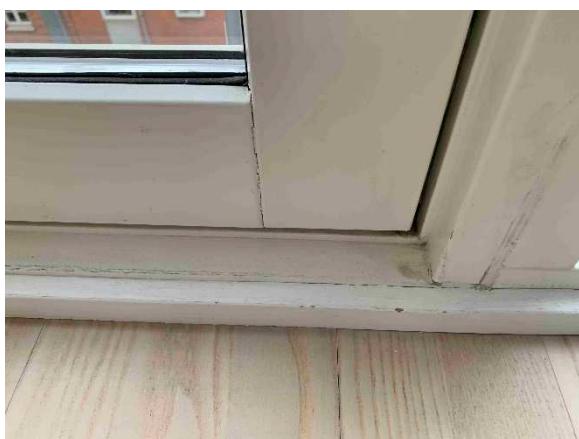
Ved fransk altandør i stue er tydelige skjolder efter vand.

De franske dørpartier i stue og soveværelse bør beboer selv, eller i samarbejde med de øvrige beboere på 5. sal, undersøge, hvad der skal gøres for at holde de gående døre/partier tætte.

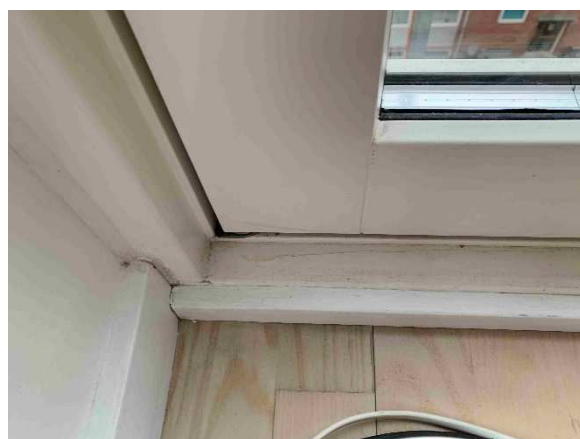
I soveværelset er samme udfordringer som i stue.

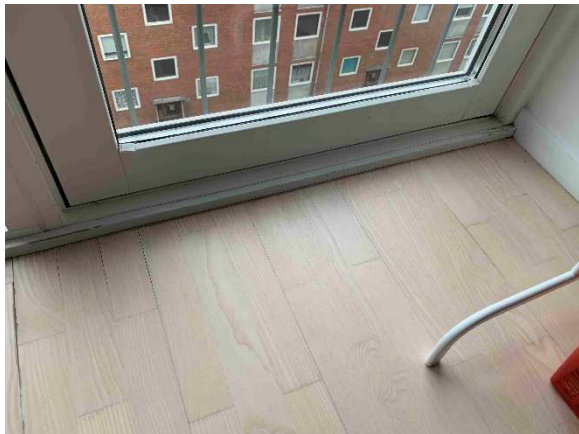
Som forrige foto.

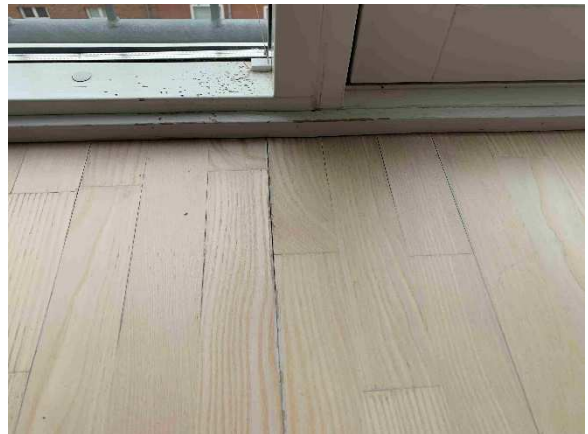
Gulvet buler en del i soveværelset.

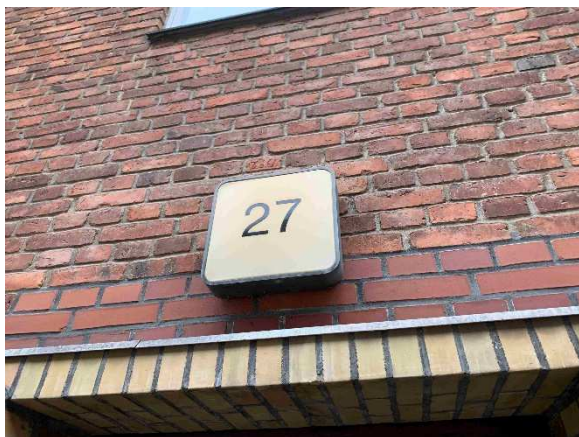
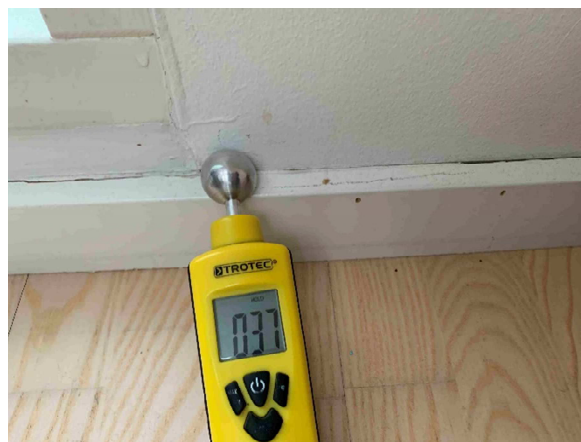
Ved hjørne til højre ved vinduesparti mod terrasse er let forhøjet fugt med en måling på 37.

Facade og zinkinddækninger på terrassen bør ændres i stil med løsning udført på Ourøgade 33, 5. sal.

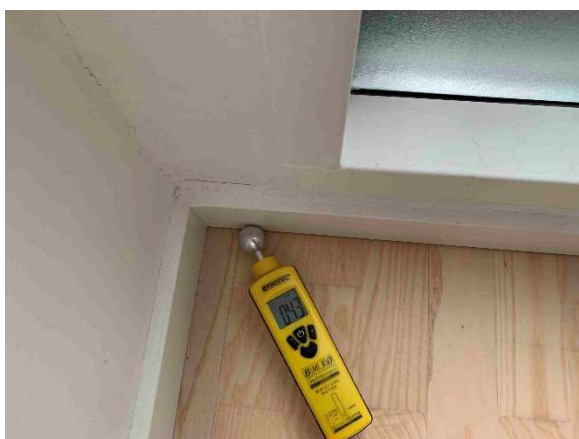
I hjørne til venstre er ligeledes lettere forhøjet fugt med en måling på 43.

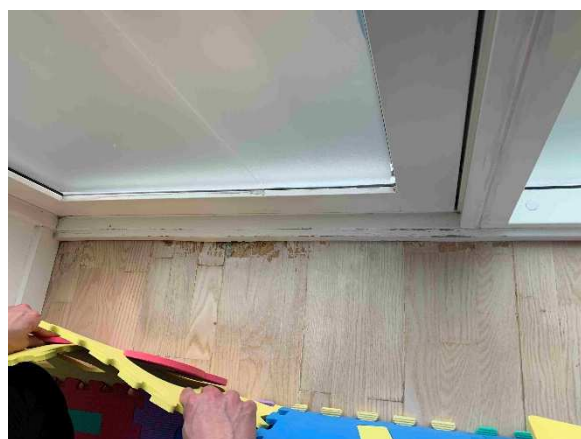
Ved det franske dørparti i stue har gulvet forhøjet fugt hele vejen og ikke kun ved den gående dør.

De franske dørpartier i stue og soveværelse bør beboer selv, eller i samarbejde med de øvrige beboere på 5. sal, undersøge, hvad der skal gøres for at holde de gående døre/partier tætte.

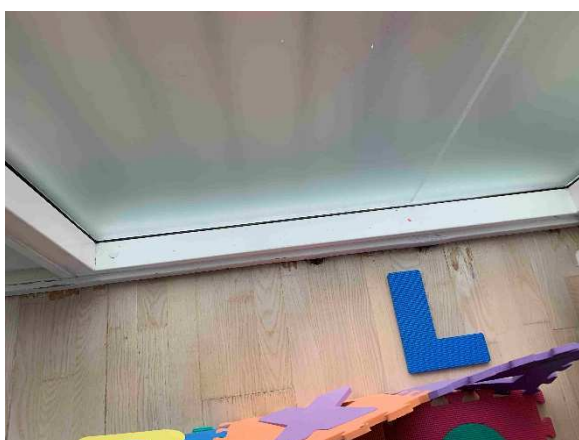
Som forrige foto.

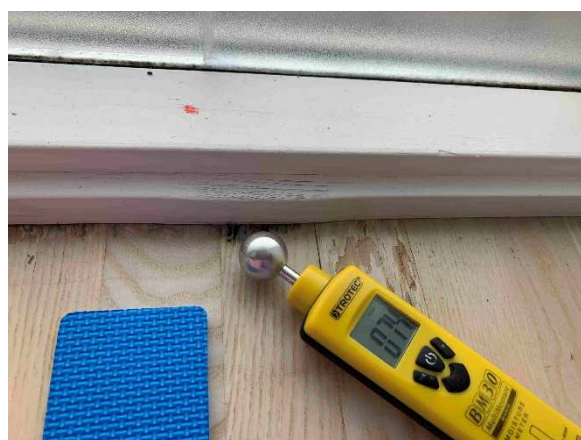
Som forrige foto.

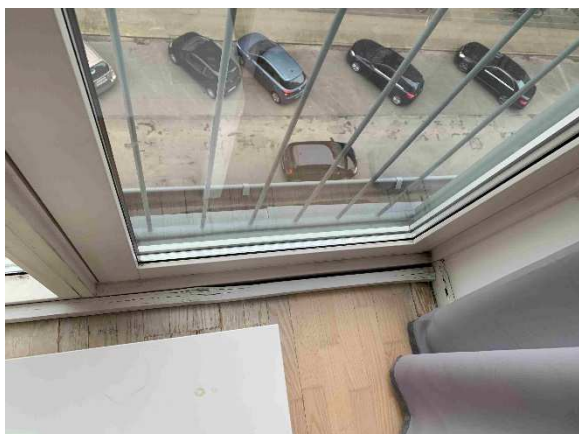
Som forrige foto.

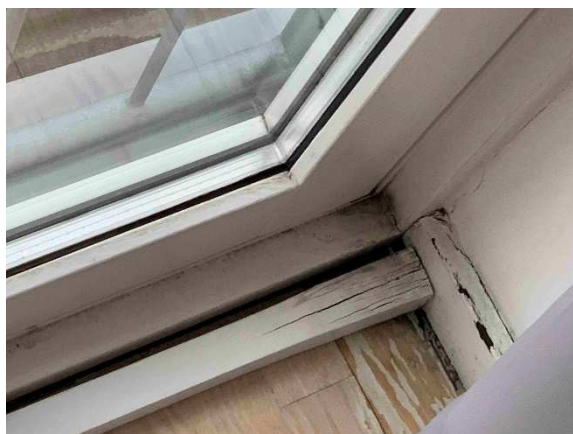
Fodpanel og lister ved den gående dør er fugtskadet.

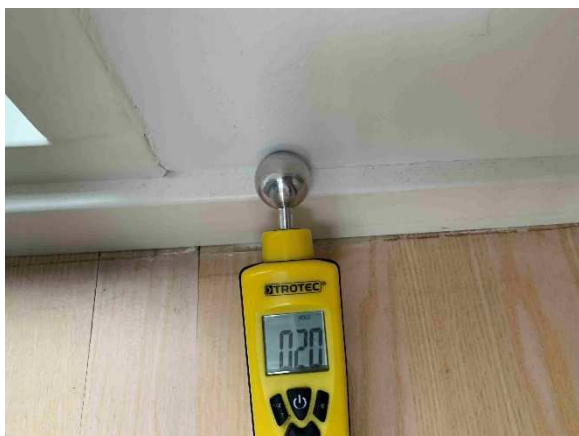
Ved terrasseparti til højre (set indefra) er der ikke forhøjet fugt.

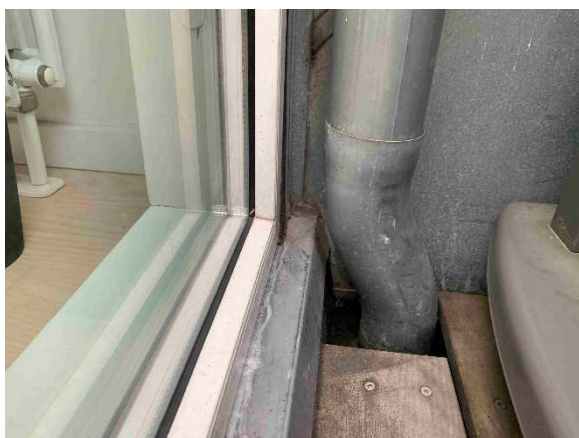
Højre side set ude fra. Det er i denne side, der er målt forhøjet fugt indvendigt.

Facade og zinkinddækninger på terrassen bør ændres i stil med løsning udført på Ourøgade 33, 5. sal.

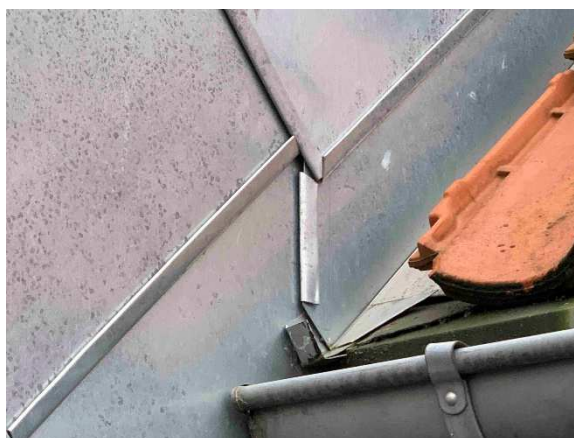
Zinkinddækning ved tag er udført forkert. Denne udførelse er ikke observeret andre steder.

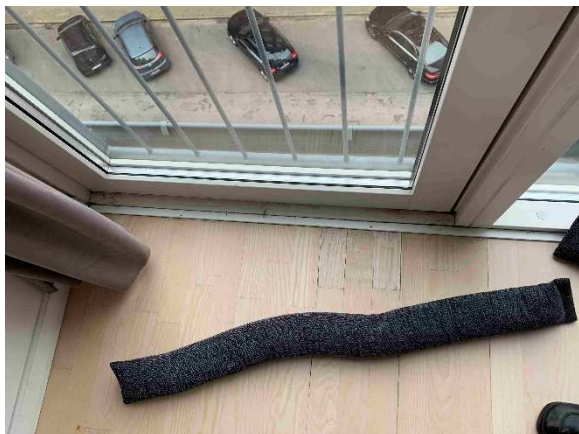
Ved de gående døre ved de franske altaner er der aftegninger efter fugt. Gulv i stue har mindre skade.

De franske dørpartier i stue og soveværelse bør beboer selv, eller i samarbejde med de øvrige beboere på 5. sal, undersøge, hvad der skal gøres for at holde de gående døre/partier tætte.

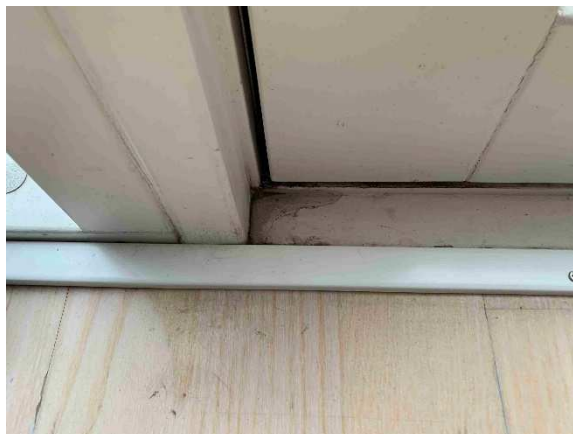
Som forrige foto.

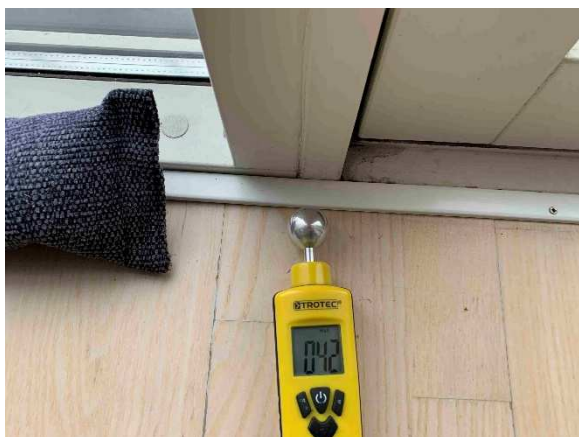
Som forrige foto. Måling er forhøjet - viser 42.

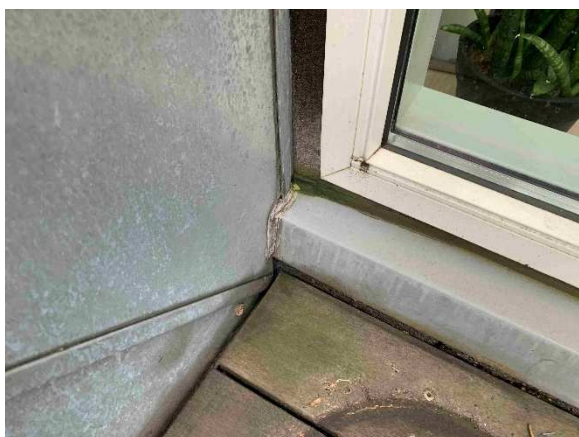
Udvendigt i hjørnerne ses samme fejlkonstruktion som ved de fleste øvrige facader på 5. sal. Her ses udførelse i venstre side set udefra.

Facade og zinkinddækninger på terrassen bør ændres i stil med løsning udført på Ourøgade 33, 5. sal.

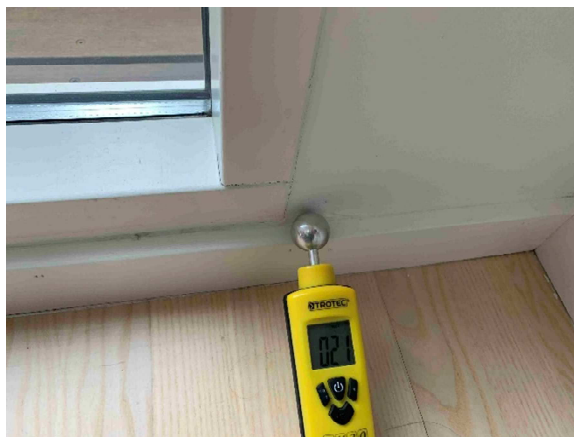
Fugtmåling til højre mod terrasse er svag forhøjet fugt.

Facade og zinkinddækninger på terrassen bør ændres i stil med løsning udført på Ourøgade 33, 5. sal.

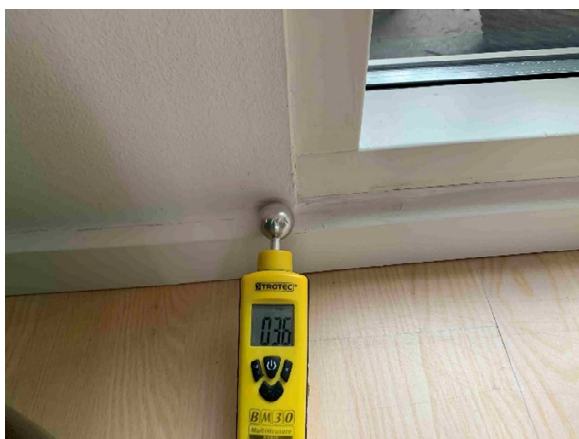
Måling i hjørne til venstre mod terrasse er lettere forhøjet.

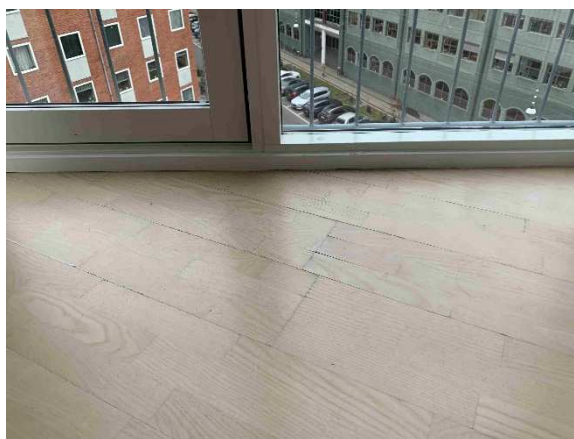
Gulv ved fransk dør i køkken er lettere beskadiget ved samlingerne af det faste parti og den gående dør.

De franske dørpartier i køkken, stue og soveværelse bør beboer selv, eller i samarbejde med de øvrige beboere på 5. sal, undersøge, hvad der skal gøres for at holde de gående døre/partier tætte.

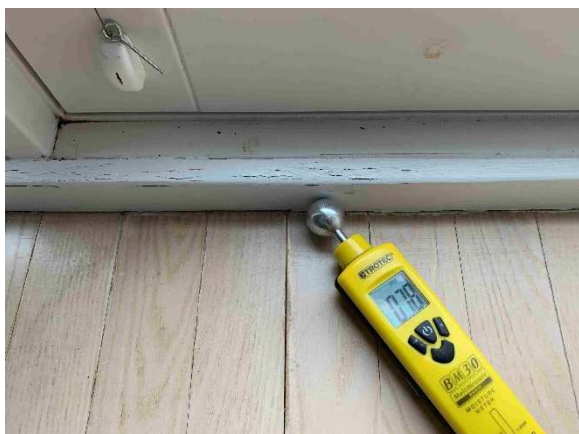
Gulv ved den franske dør i soveværelset er væsentligt forhøjet med en måling på 78.

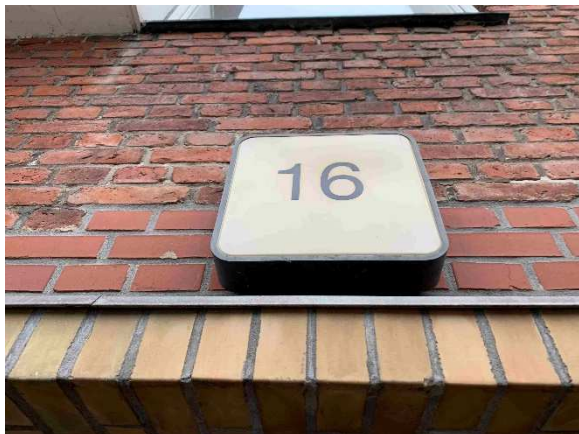
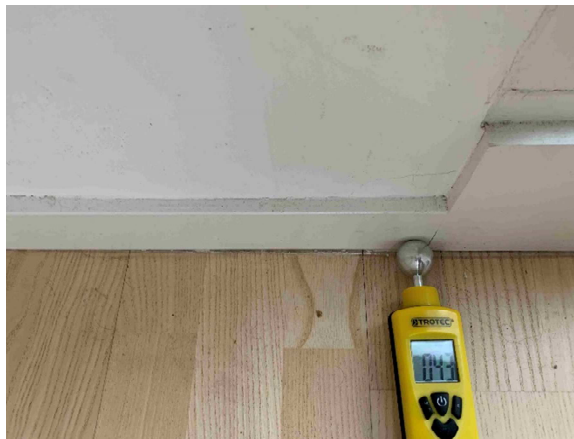
Der måles forhøjet fugt i begge sider ved partiet mod terrassen.

Facade og zinkinddækninger på terrassen bør ændres i stil med løsning udført på Ourøgade 33, 5. sal.

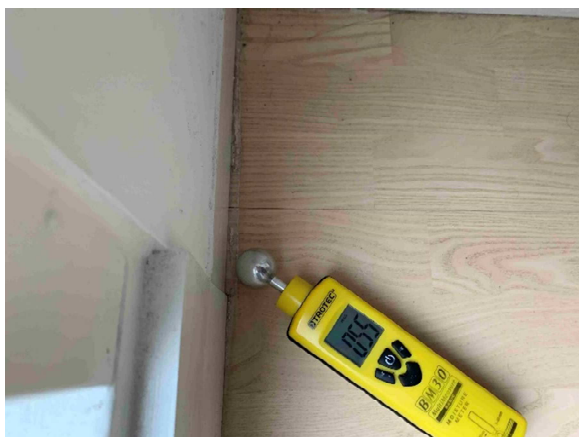
Som forrige foto.

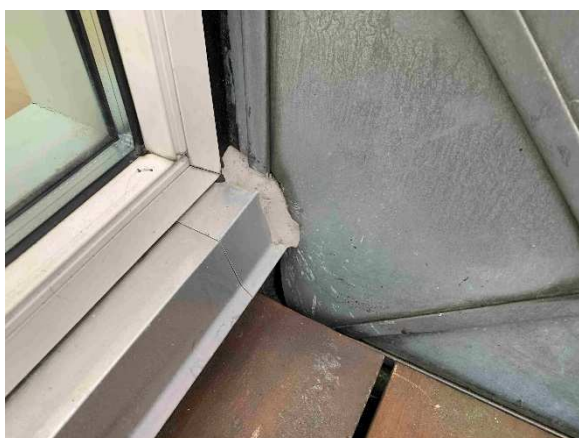
Udførelse til højre set ude fra.

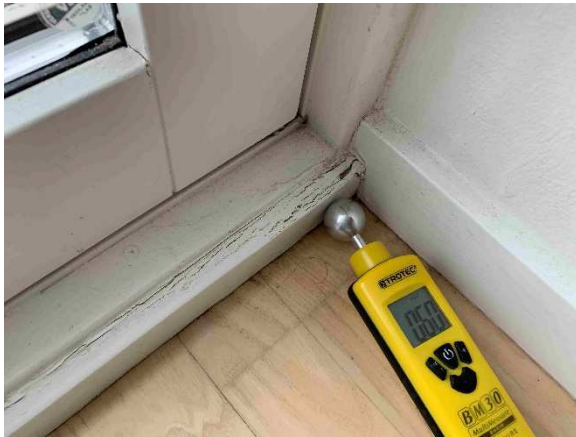
Ved den gående dør i stue er der fald til højre på bundkarmen, som medfølger at fugt og vand ødelægger listen i højre side.

De franske dørpartier i stue og soveværelse bør beboer selv, eller i samarbejde med de øvrige beboere på 5. sal, undersøge, hvad der skal gøres for at holde de gående døre/partier tætte.

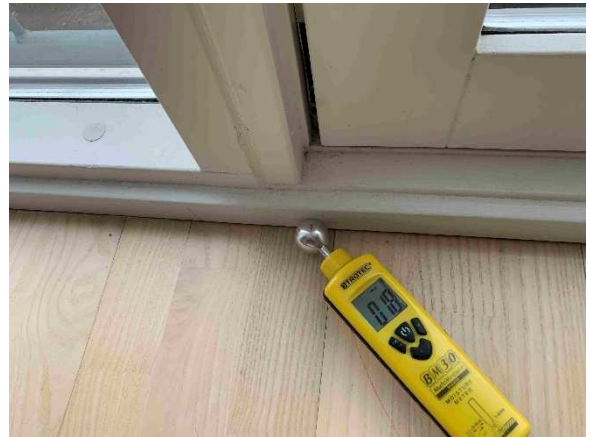
I venstre side af døren i stue er der ikke forhøjet fugt.

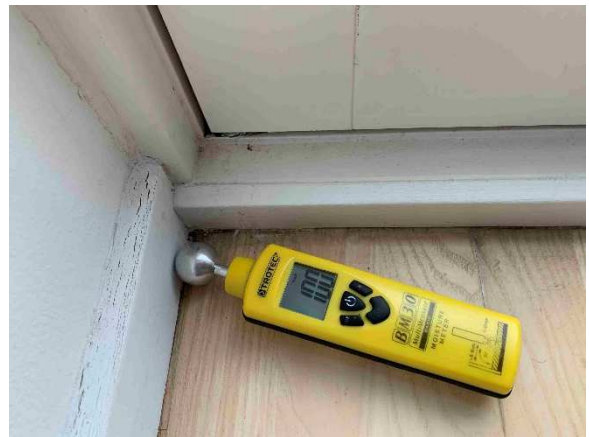
I soveværelse er fodpanel til venstre opfugtet til 100.

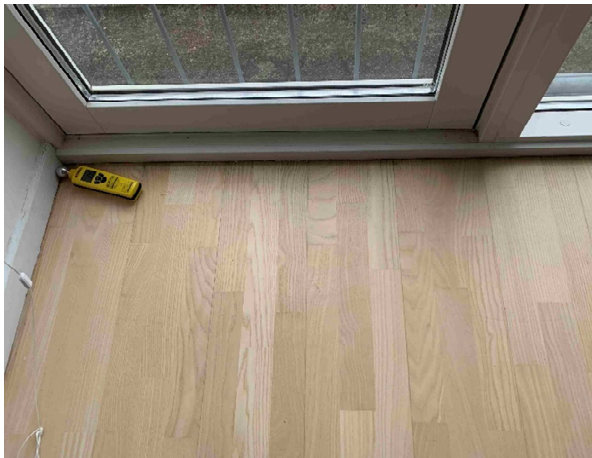
Som forrige foto.

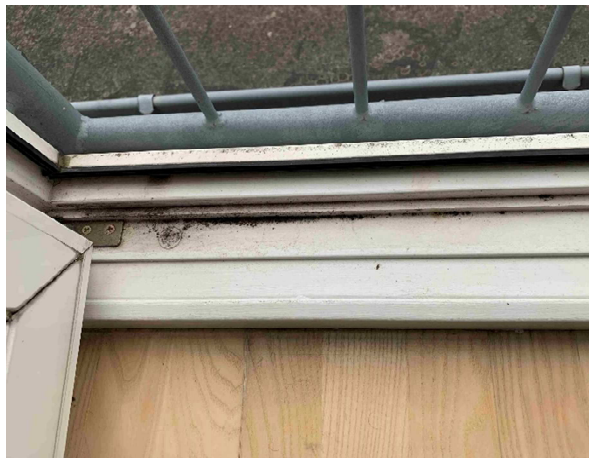
Det formodes at vand trænger igennem den gående dør, løber til venstre og påvirker fodpanelet. Beboer bør undersøge nærmere.

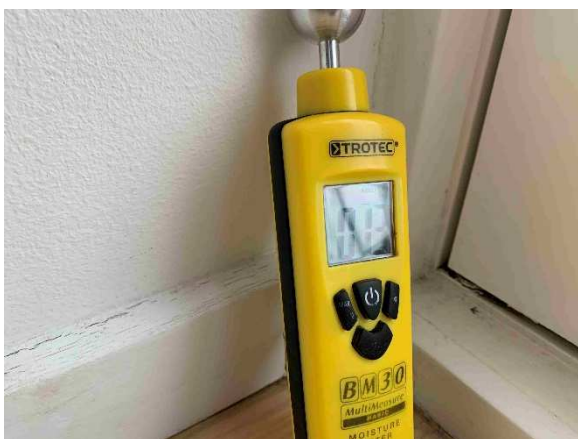
Der er ikke forhøjet fugt i væggen bag fodpanelet.

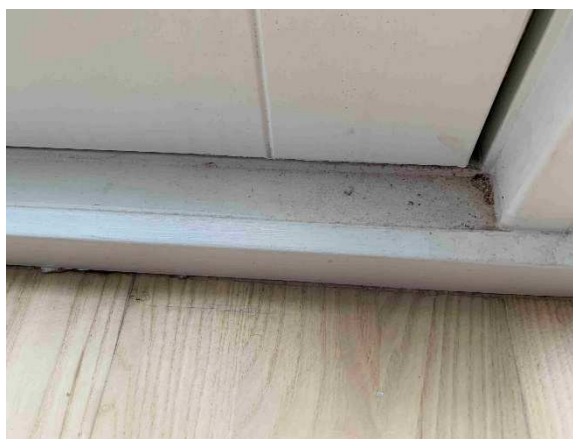
Pga. liste på dørparti er højere end karmen på partiet, tyder det på, at vand løber på karmen og hen mod fodpanel, som omtalt på forrige foto.

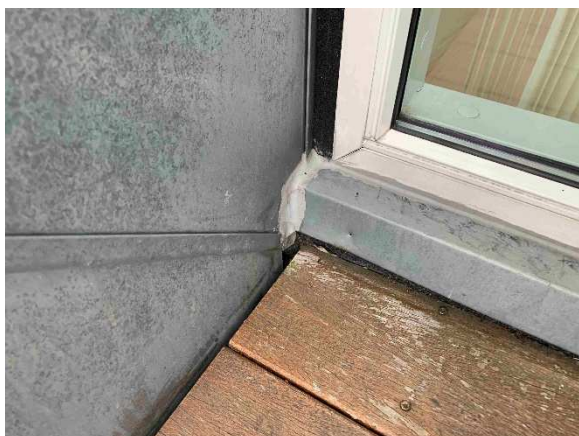
I venstre hjørne er der fuget mellem facade og alu-inddækning under vindue.

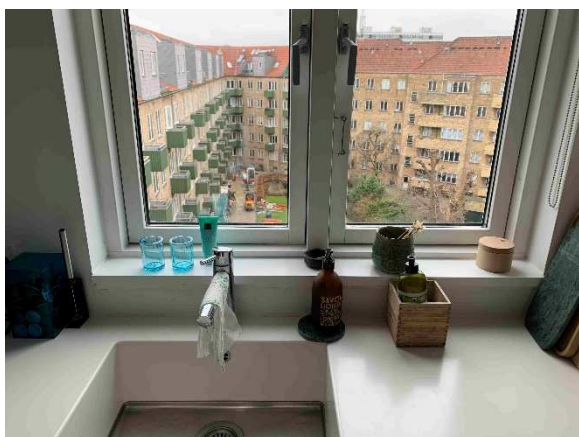
Beboer oplyser, at der gentagende gange har været problemer med fugt i hjørnet af køkkenvinduet. (se foto nedenfor)
