**Supplerende besigtigelsesnotat:**

Vedr.: EF Bryggervangen 12-14 mf. 2100 Østerbro

Dato: 07.02.2022

Sagsnr. 21127-01/ea

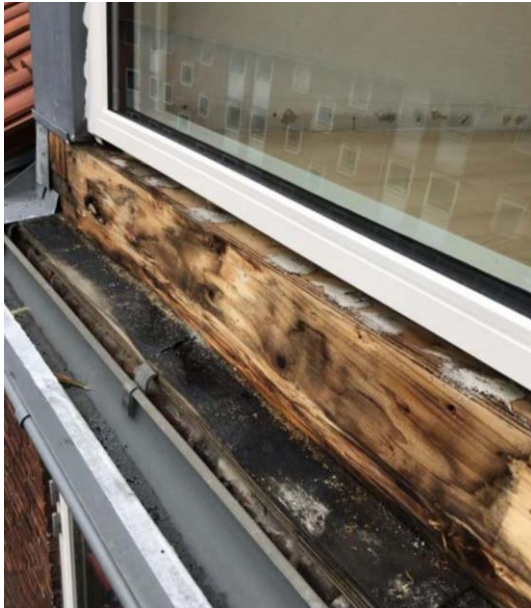
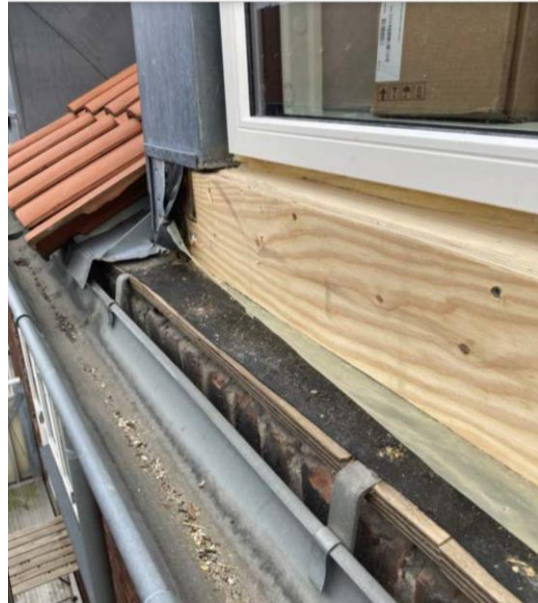
Der blev registreret råd og fugtskadede træ under vinduespartier, hvoraf noget blev udskiftet. På fotos fra blikkenslager ses det, at der er fugtskadede træ som ikke blev udskiftet. Det har formentlig været tømrerens vurdering, at det ikke har været nødvendigt.

Tv. ses fugtskadet krydsfinerplade under vinduesparti, som zink bliver genmonteret på.  
Th. ses hvor krydsfinerpladen er blevet udskiftet.

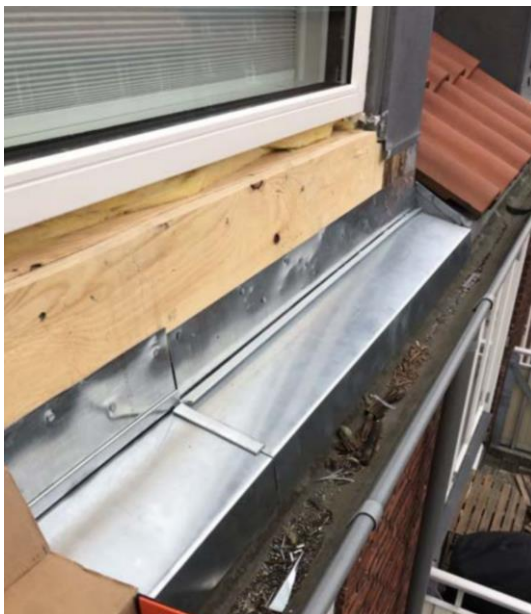
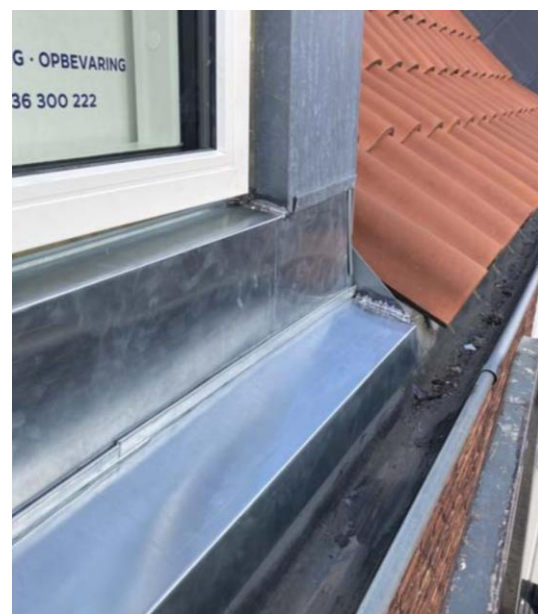
Foto fra blikkenslager.  
Den lodrette zinksamling ser ud som om den mangler overlapning i længde samling.  
Den lodrette bukkede zinkkant på træet er for kort.  
Mellem zink og træ mangler skillelag, således at zinken ikke har direkte kontakt til træunderlaget.

Det anbefales at der udføres kontrol af det udførte blikkenslagerarbejde fra lift, som en kontrol af samlinger mv.

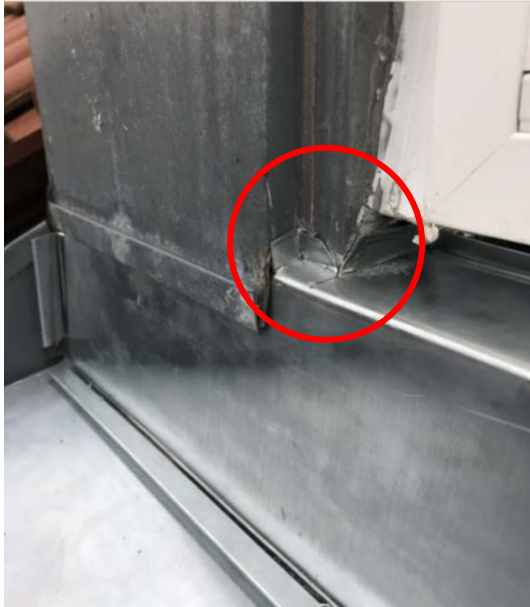
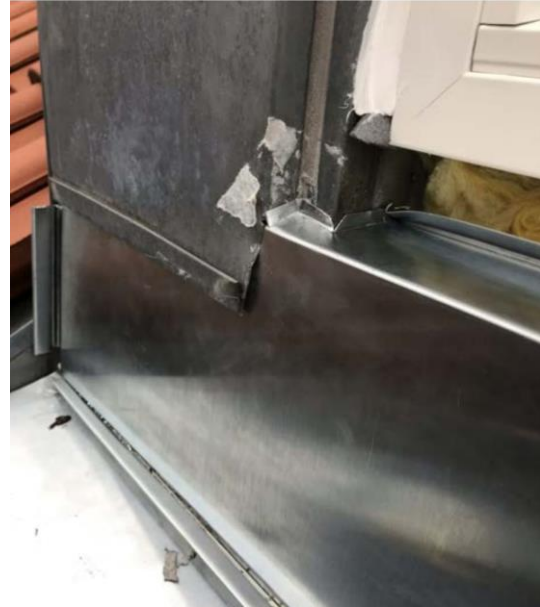
Her ses den nye zinkinddækning under udførelsen, som er afsluttet mod den eksisterende lodrette zink med ud klip og opbuk, og efterfølgende udført med lodning. Denne lodning er et svagt punkt.

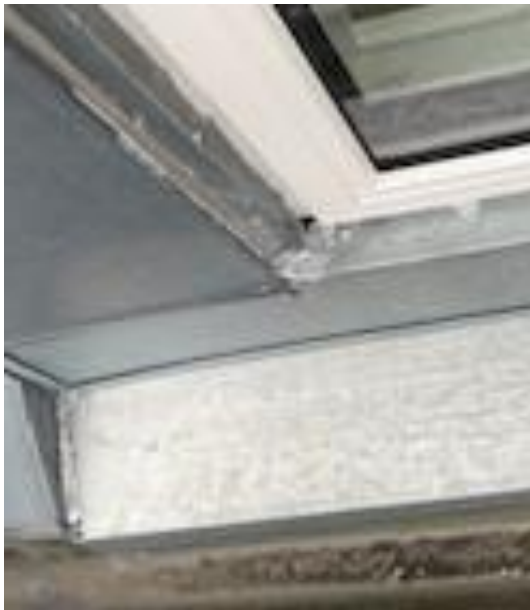
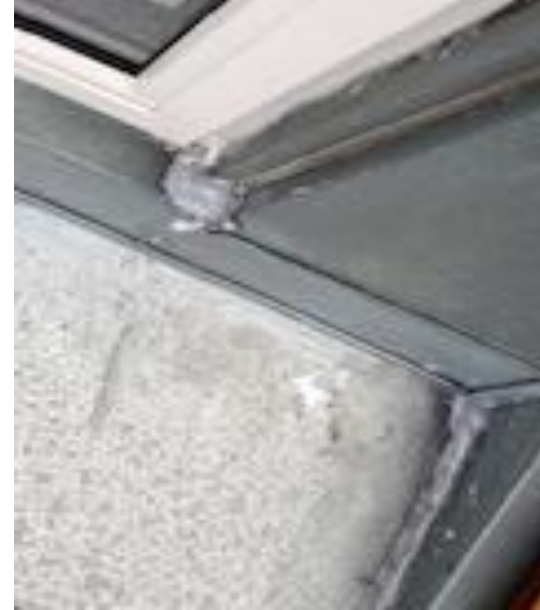
Fugemasse/lodning er lagt i hjørne. En løsning som kræver løbende vedligeholdelse.

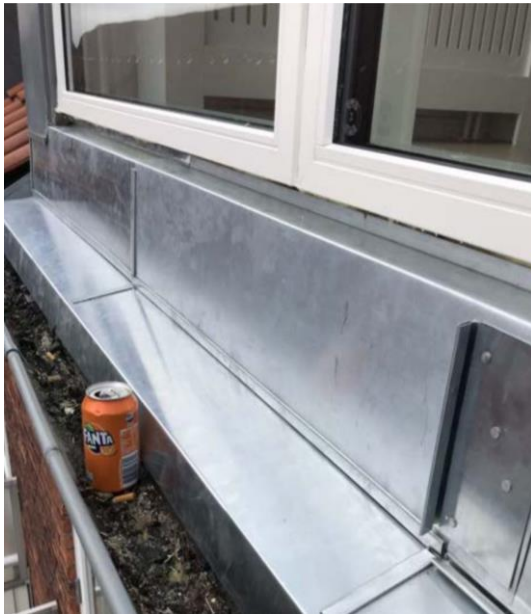
Der forekommer meget brede fuger mellem underside ved vinduer og zink.

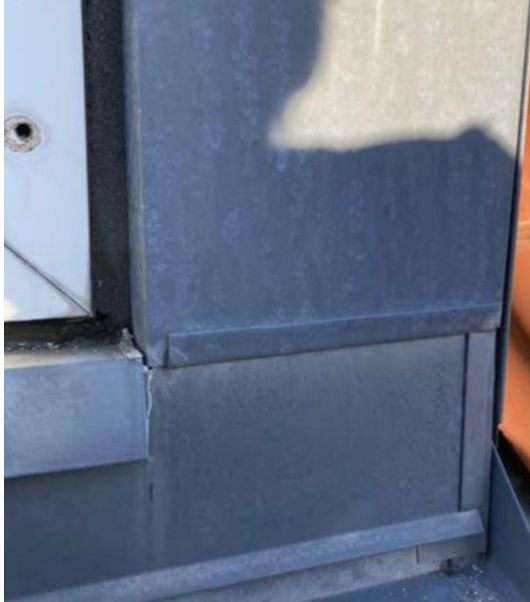
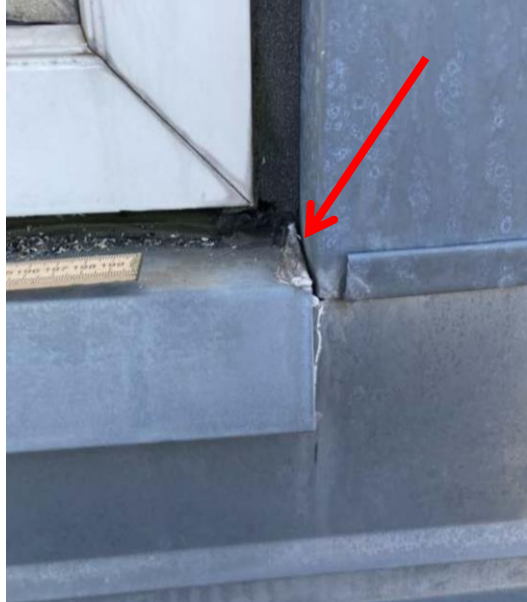
Her ses den eksisterende zink udførelse, den vandrette samling mod den lodret er ikke tæt. Tætning er udført med skråfuge, som er sluppet.

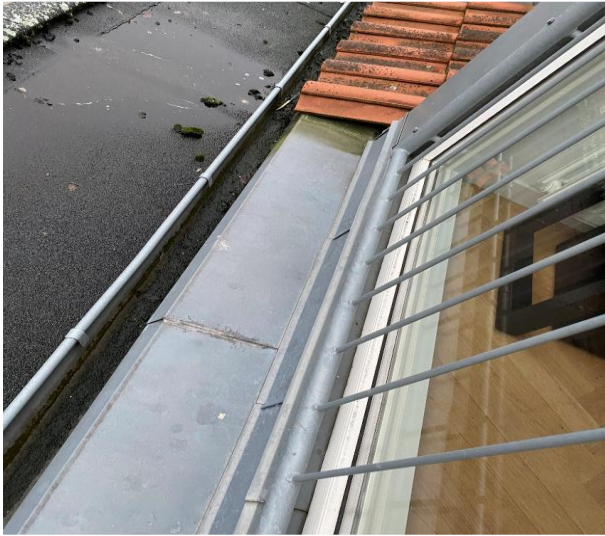
Fuge under vinduesparti ligger tilbage, og der er dræn som er frilagt, men det kan umiddelbart ikke konstateres indefra om alle drænhuller er frilagt. Dette kan kontrolleres fra lift.

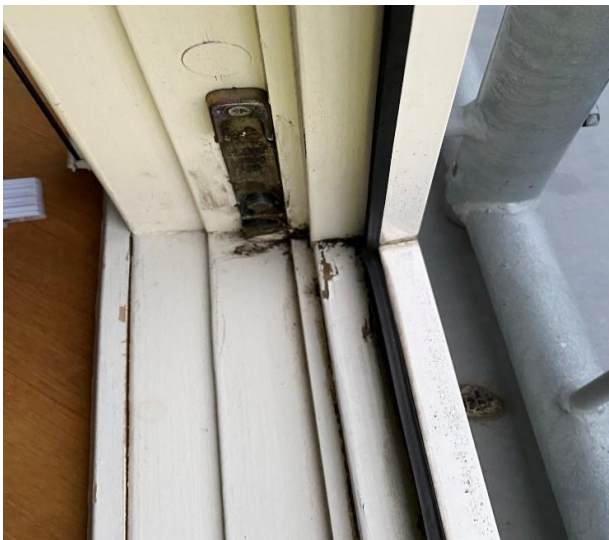
Bolig har de oprindelige vinduesparti med dreje-kip dør  
Generelt trænger den nederste træ-del til maling samt alm. vedligeholdelse af døre

Det anbefales at ejer maler vedligeholder dreje-kip døre.

Det må anbefales at ejer får udført årlig serviceres gennemgang af dreje- kip døre og at dette dokumenteres over for foreningen..

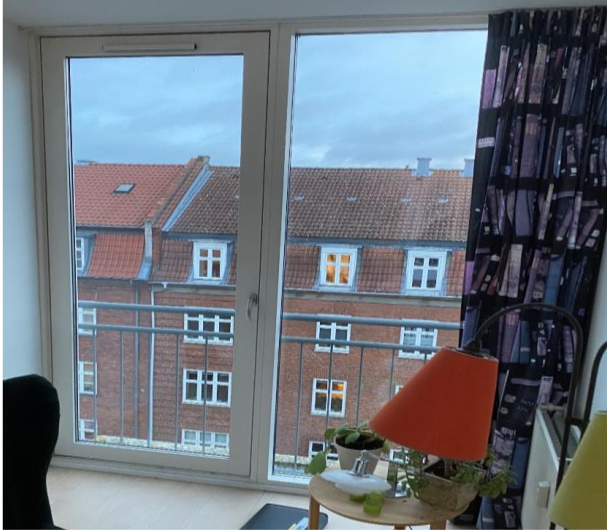
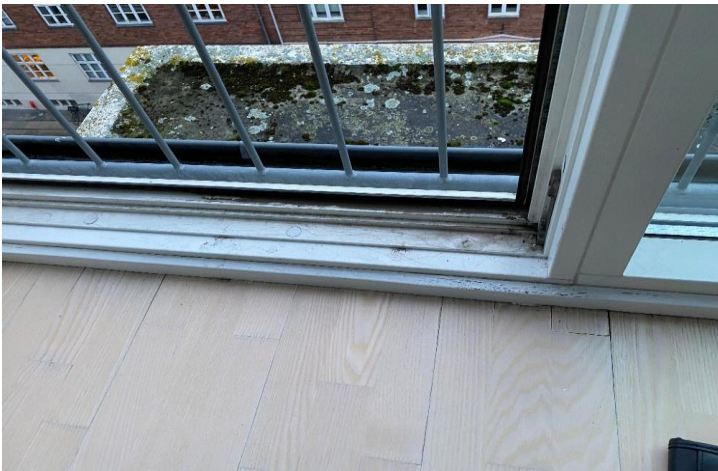
Fuge under vinduesparti ligger tilbage, men det kan umiddelbart ikke konstateres indefra om alle drænhuller er frilagt.  
Dette kan kontrolleres fra lift.

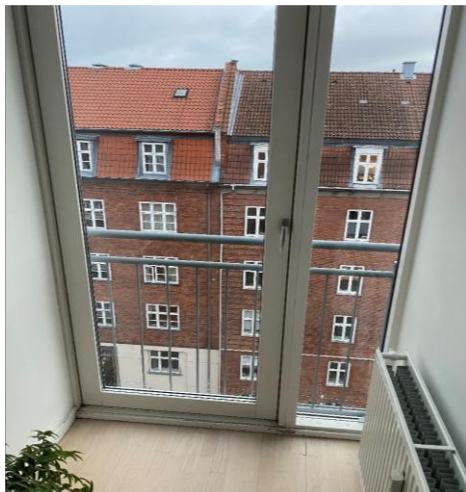
Der ses mindre fugtskade på gulv foran dør.

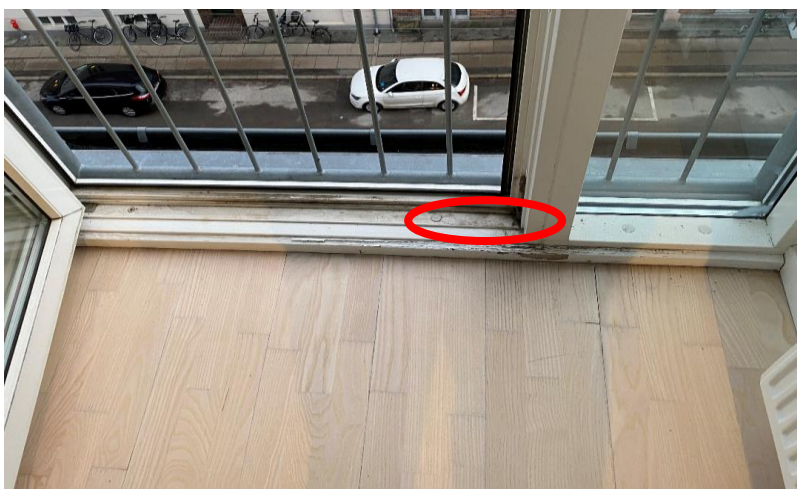
Der mangler ca. 150 mm fuge under altandør.  
Evt. er der tidligere udtaget fugeprøve, som aldrig er blevet udbedret.

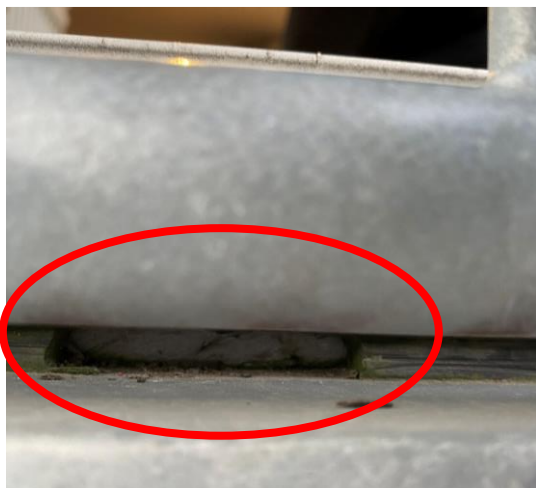
Billede viser fuge under dreje-kip dør, hvor der er fjernet noget af fugen, evt. er der taget en prøve som aldrig er blevet genfugtet.

*Denne manglende fuge kan muligvis være årsag til fugtskade over vinduesparti i underliggende bolig på 4. sal.*

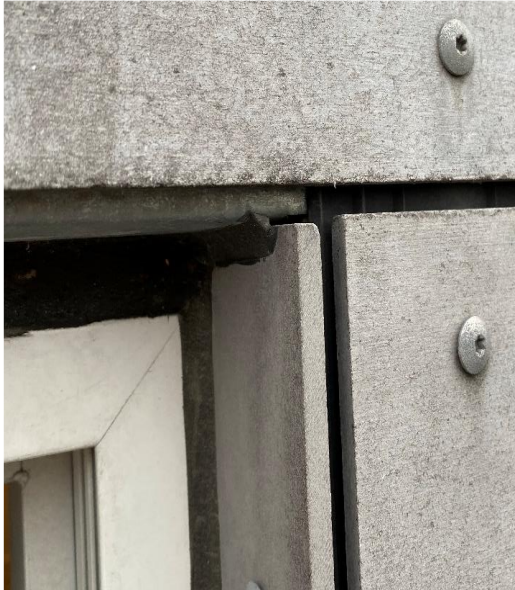
Tilslutning overside vindue

Årsag til den nuværende vandindtrængen, vurderes at komme fra zinkinddækning over vinduet, som ikke afvander ud over facaden, men ind bag facadepladerne.

Der udføres destruktiv undersøgelse for at finde årsag til utæthed og udbedring i B 14, 5. og SKG 23, 5.

Vinduer afmonteres og evt. facadeplader over vindue, for at finde utætheder som udbedres.

Vinduer genmonteres og evt. udføres der ny zink vandnæse over vinduer.

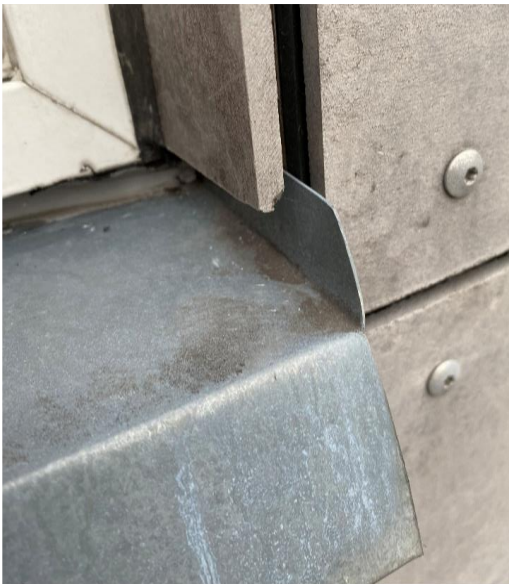
Sålbænk tilslutning underside vindue.

Udvendig fuge under vindue er tidligere blevet ændret, og lagt bag drænhuller.

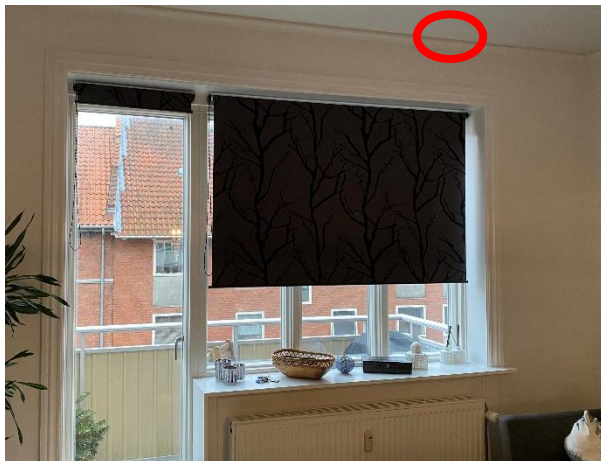
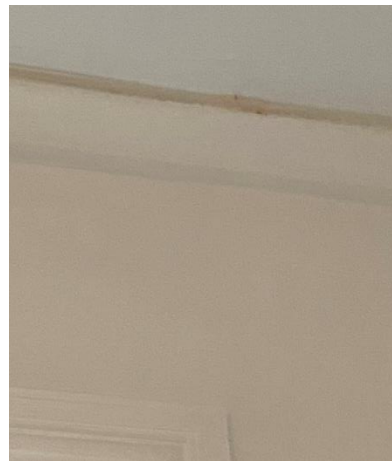
Loft er opfugtet på et mindre område ved stuk ca. 200 mm i diameter.

*Det vurderes at fugtskaden stammer fra den overliggende tagkvist på 5. sal.*

Overliggende tagkviste besigtiges iht. pkt. 1a.

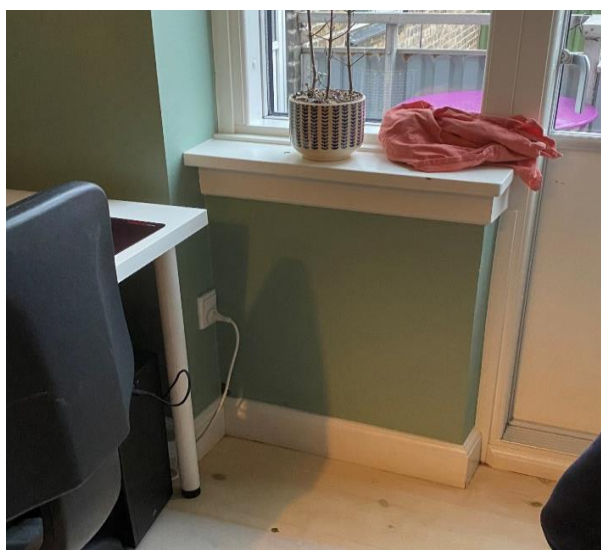
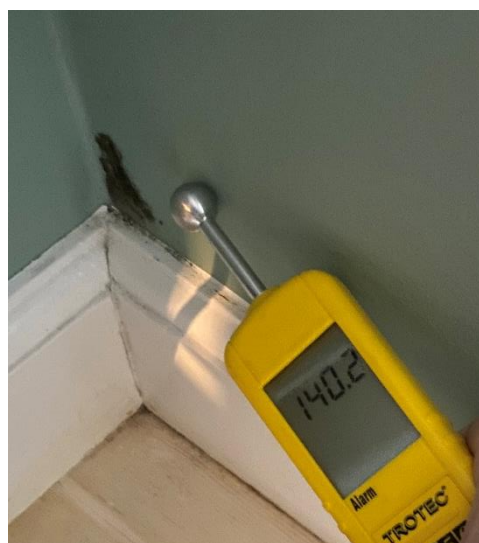
Mørk plet på brystning i soveværelse mod gård:

Der er en mindre plet på brystning lige over fodpanel. Fugtmåling viser høj fugtighed på inderside af mur på et område på Ø 20 cm. Udvendig på murværk ses umiddelbart ingen tegn på skader.

Da brystningen er en massiv mur, er den kold og der dannes let kondens på den indvendige side. Når gardin går ned til gulvet, nedsættes den naturlige ventilation og der er risiko for svampedannelser på væggen.

Beboer opfordres til at der bliver skabt mere ventilation bag gardin, og evt. at afkorte gardinet, så det ikke lukker for ventilation langs gulv.

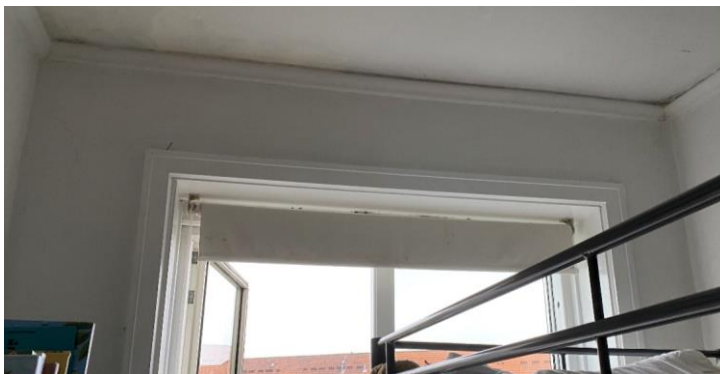
Værelse mod gård, fugt i vindueslysning

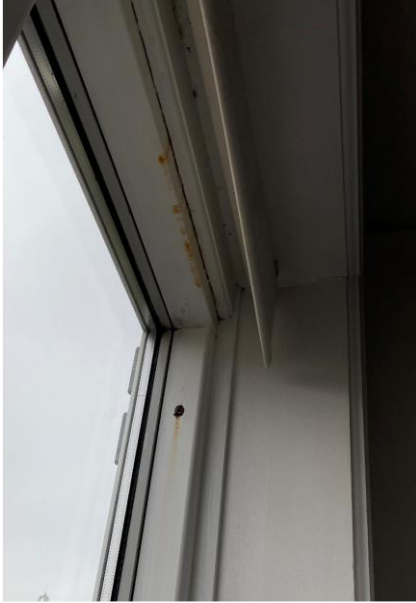
Fugtskadet vindue

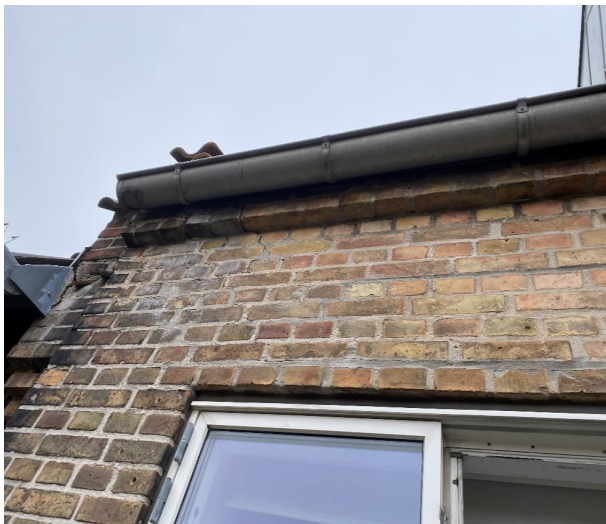
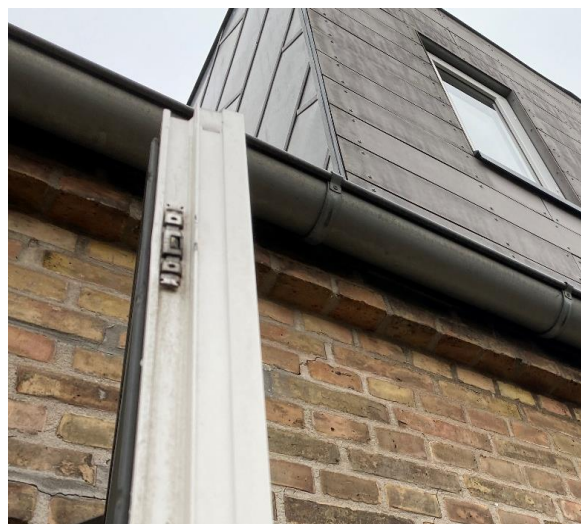
Facade mod gård.

Der ses fugtskader indvendig på vindue og mur.  
Udvendig ses revner i murværk og en løs tagsten som ligger i tagrenden.  
Over vinduesparti på 5. sal er tagbelægning og brandkam

Tag og inddækninger efterses for skader, og løse tagsten fastgøres samt oprensning af tagrende.

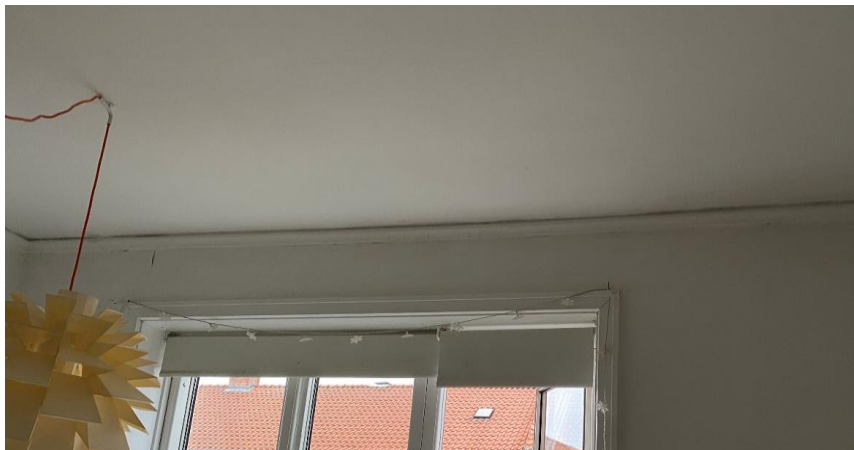
Indvendig over vinduesparti ses fugtskadede vindue og mur.

Årsag vurderes fra utæt fuge under vinduesparti i overliggende kvist, og evt. knækket tagsten, tag og brandkam.

1. Det anbefales at der udføres en fugt- og skimmelundersøgelse i boligen.
2. Resultat af undersøgelse afgør omfang af renoveringen i boligen.

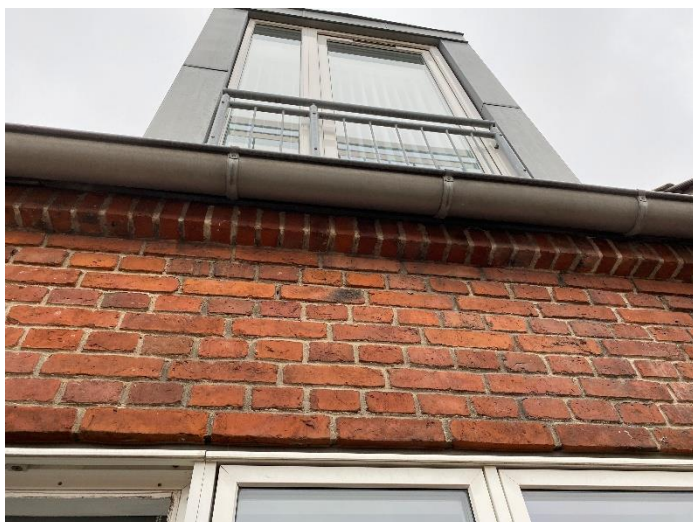
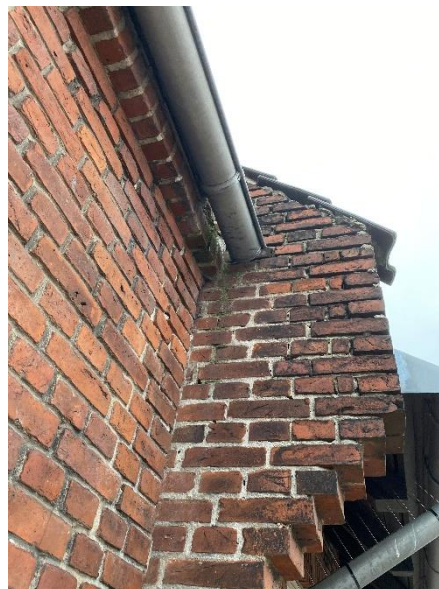
Udvendig ses knækket tagsten på brandkam, som bevirker opfugtning af facaden.

Tagsten vurderes af være af knækket for flere år siden.

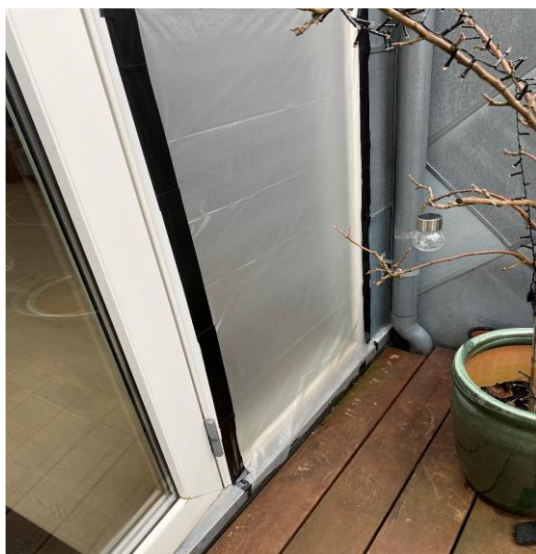
Indvendige fugtproblemer under altandørsparti, ved tagnedløb.

Udvendig fuge under altanparti lukker for drænsalte. Vinduesfabrikant har efterfølgende boret drænhuller vandret i alu- glaslister.

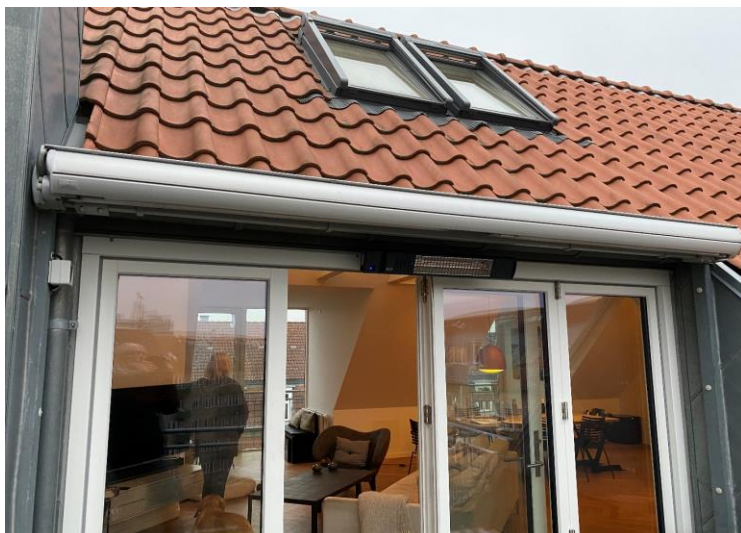
Hele vinduespartiet er udskiftet.

Har tidligere fået udskiftet altandørsparti til tagaltan og zinkinddækning under.  
Der er ikke problemer med vand på gulv ved tagkviste, da beboere ikke lader dør stå åben når det regner.  
De udvendige fuger under de 3 vinduespartier er så langt fremme at de lukker for drænsalten i undersiden af døren.

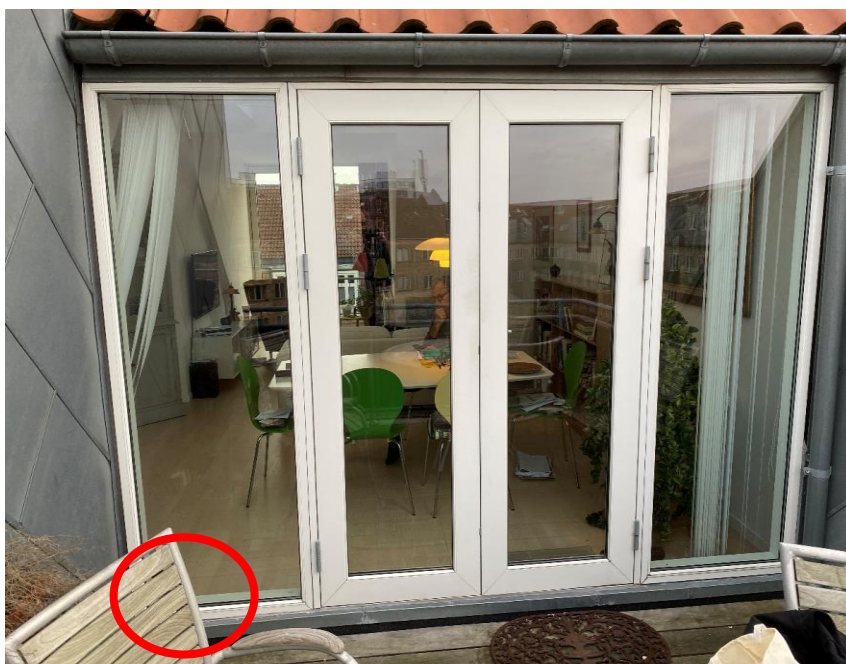
Tagaltan. Udvendig mistænkelig fuge og indvendig måles fugt.

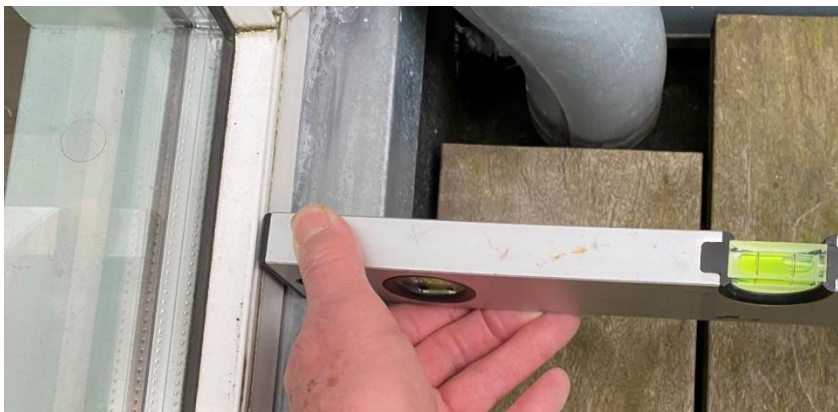
Den tidligere udskiftet zinkinddækning under vinduesparti har bagfald.

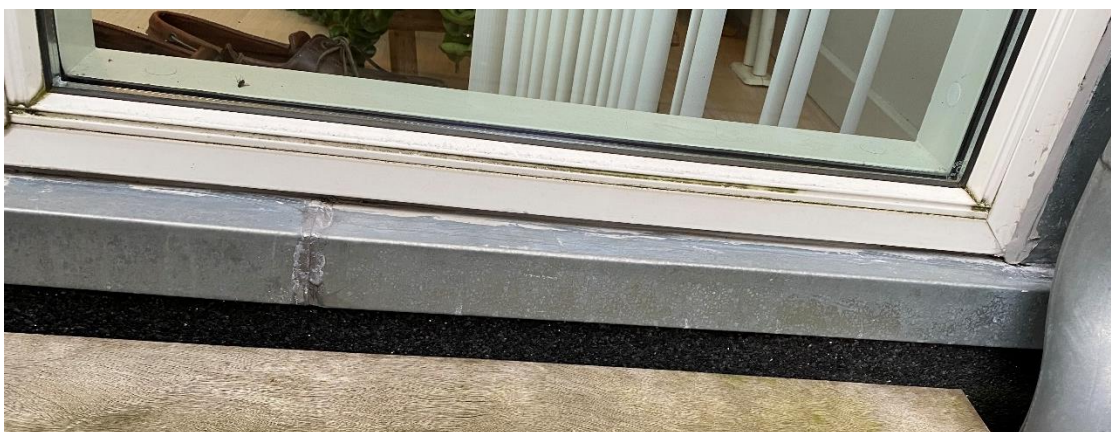
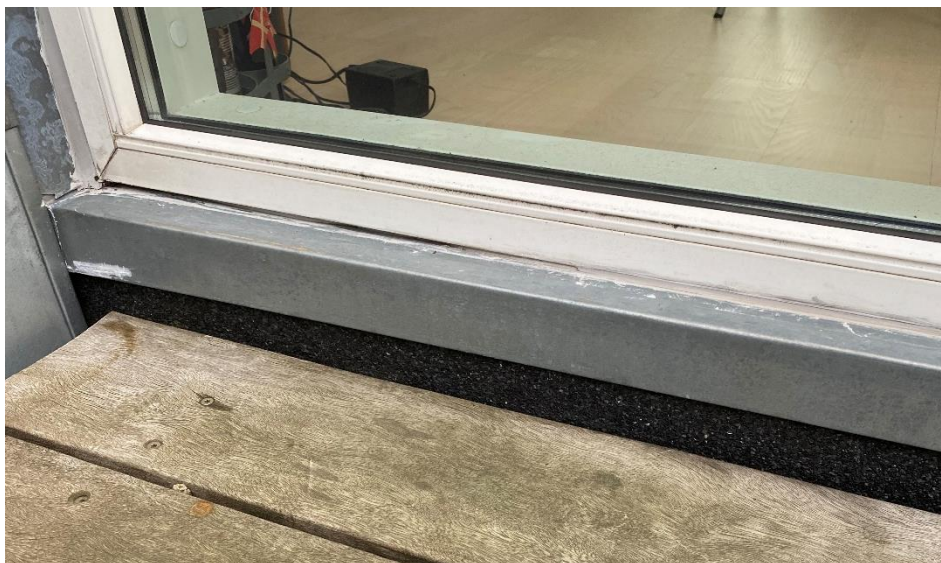
Fuge under vindue og underliggende zink er meget smal, til højre ligger fugen helt ude og lukker for vinduesdræn. Til venstre på billedet herover er fugen forsøgt med at ligge længere tilbage bag dræn. Indvendig er målt forhøjet fugt. Årsag vurderes at være utæt fuge eller komme op fra inddækning på taget.

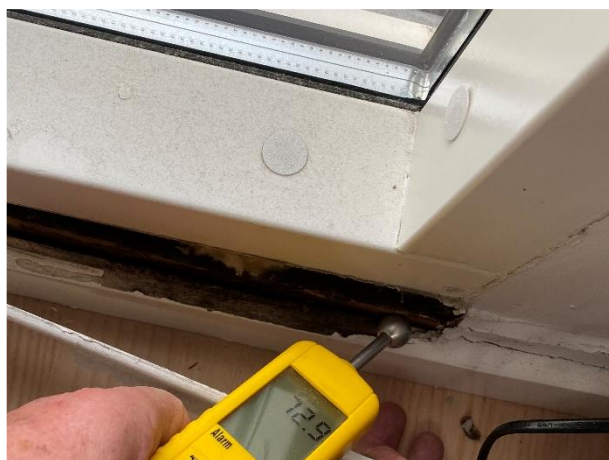
Indvendig ses træværket fugtskadet, og der målt fugt i konstruktion under vinduesparti, samt større rådanreb.

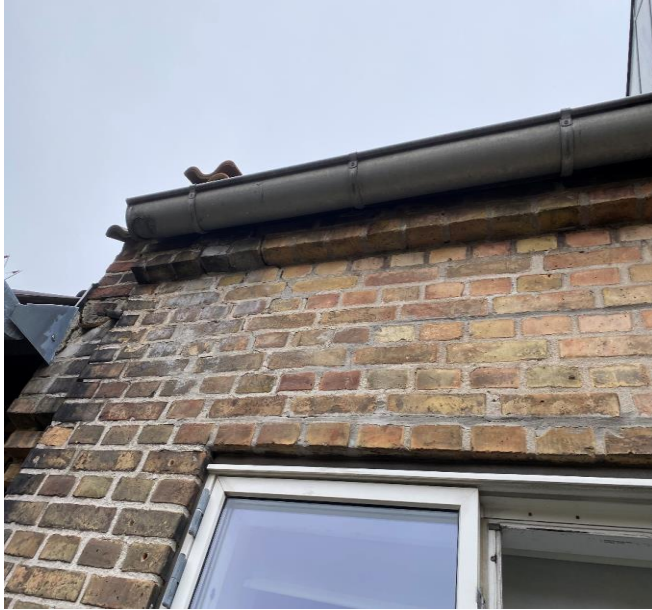
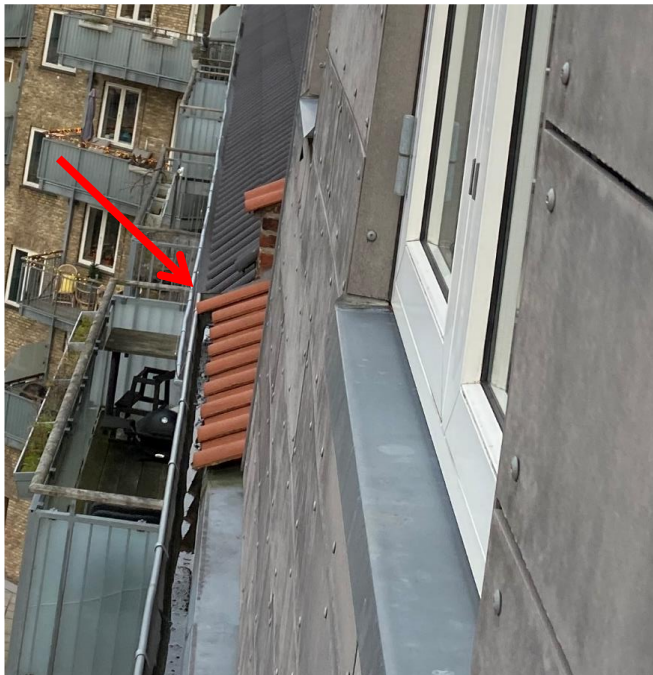
Mod gård. Tagsten er skredet ned i tagrende. Underliggende værelse på 4 sal. har fugtskader.  
Inddækninger og brandkam efterse og tagrende renses.

Det anbefales at tag og inddækninger brandkam efterses for skader, og manglende tagsten monteres, samt rensning af tagrende.  
Arbejdet udføres fra lift.

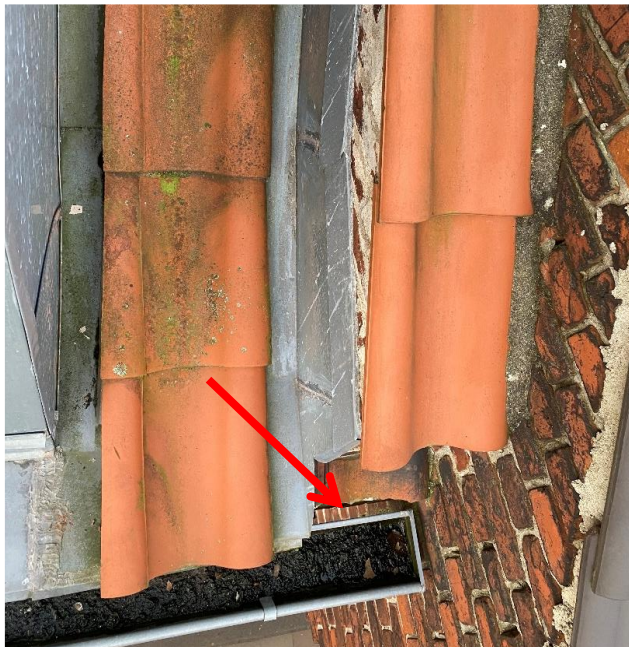
Mod gade. Brandkam i nr. SKG 29 mod SKG nr. 31.  
En tagsten er knækket og tagrende fyldt med møg.

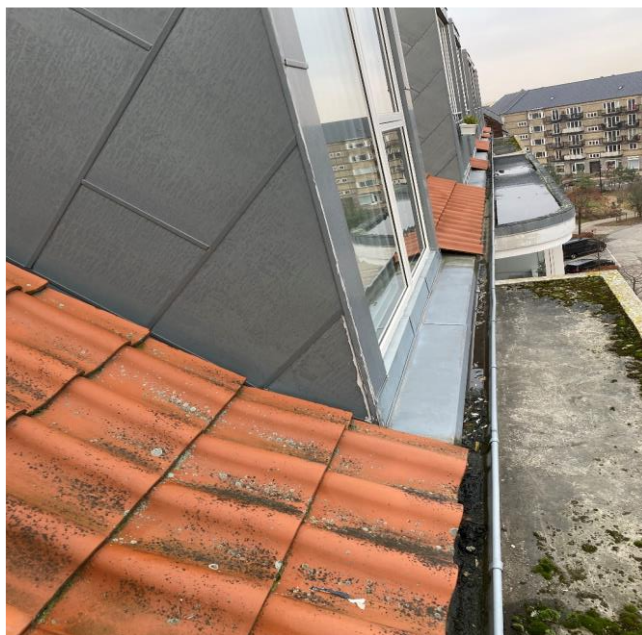
Karnaptage, Bryggervangen 3 tage og Sankt Knuds Gade 3 tage.  
Der har/er problemer med afløb fra de flade tagpaptage over karnapper.  
Der ses en del mos, som kan være medvirkende til forstoppelse af afløb, som evt. er årsag til der står vand på et af tagene.

Loftkonstruktion over karnappen er formentligt et betondæk, som er pålagt tagpap.  
Konstruktionen er udført som et kar, med støbejernsafløb gennem dækket til underliggende altan hvorfra nedløbet føres ned, skjult i facaden.

Det anbefales at disse tages tilstand af belægning og inddækninger bliver efterset samt udføre oprensning for mos mv. samt rensning af nedløb.  
Arbejdet forudsættes udført fra lift.  
Behov for evt. renovering af belægning mv. må afgøres herefter.
