## EF Bryggervangen 12-16

### Besigtigelsesnotat fugt i tagboliger

**Vedr.: EF Bryggervangen 12-16. 2100 København**

Emne: Fugt i tagboligers kviste og altan

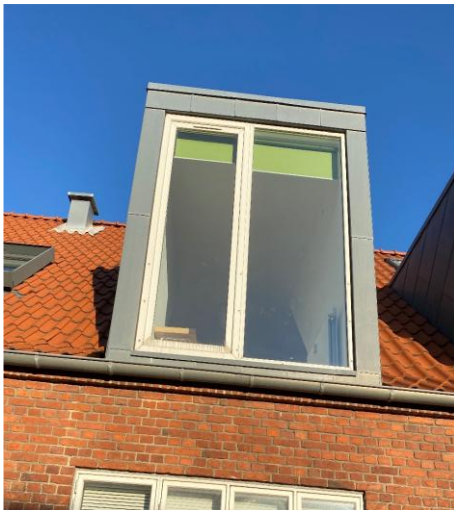
Kvist mod gade med fast vindue og fransk altandør. Kvisttag, tag afvandes mod hoved taget.

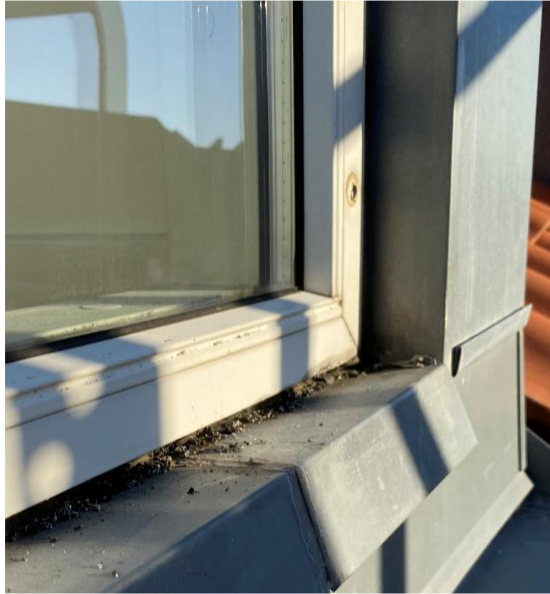
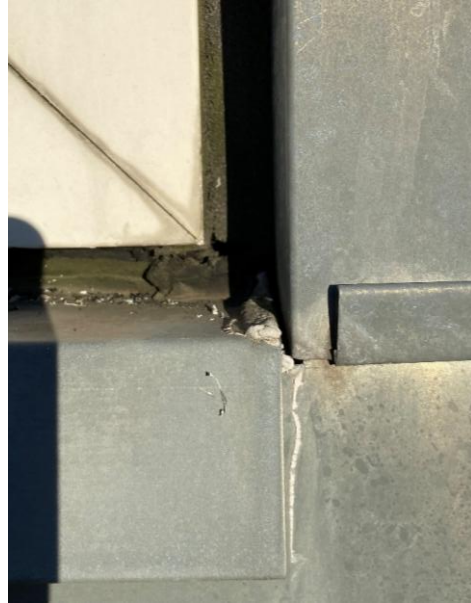
Zinksålbænk under vinduesparti har bagfald, og samling mellem vandret og lodret zinkinddækning er udført med fuge, og ikke udført håndværksmæssigt rigtigt. Fugning holder ikke tæt.

Zinkinddækning under kvistvinduer har generelt faldt ind under vinduer, og er i siderne ikke samlet rigtig. Samling er to plader stødt sammen og fuget.

Den udvendige zinkinddækning under kvistvinduer er ikke udført håndværksmæssigt korrekt, hvilket har medført fugt- og råd skader på den underliggende konstruktion, som det er nødvendigt at udbedre.

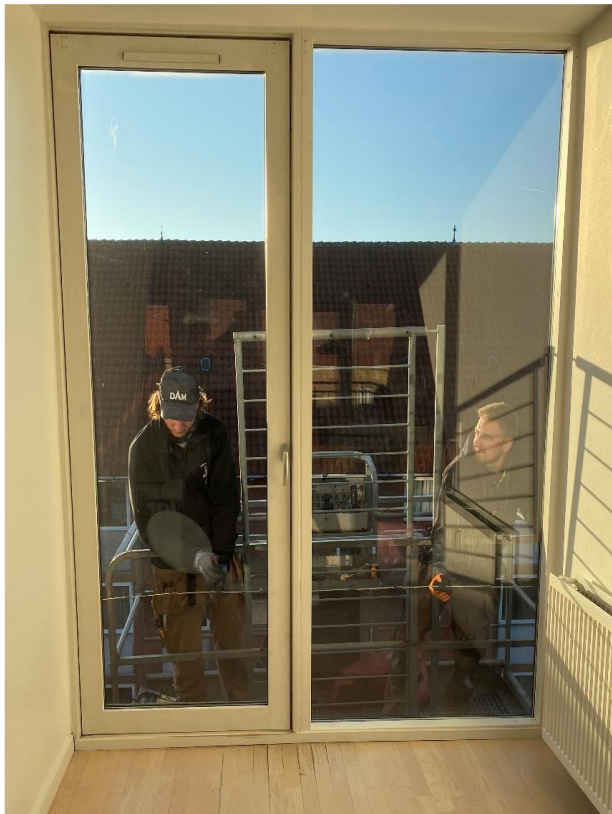
Eksisterende vinduesparti, fugtskader på gulv pga. utæt dør og tilfuget dræn under vinduesdørparti.

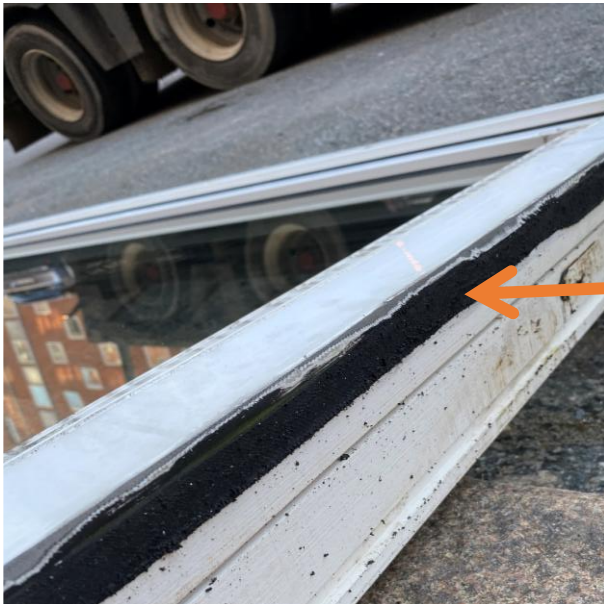
På billede ses underside af vinduesparti.

Elastisk fuge under vinduesparti ses udført forkert, fugen er lagt for langt fremme, hvilket lukker for drænhuller/spalte mellem trækarm og den udvendige alu- del.

Udvendig fuge under altandør- vindueselementer er lagt for langt fremme, så den lukker for det vand der kommer ind i vindue/dørkonstruktion.

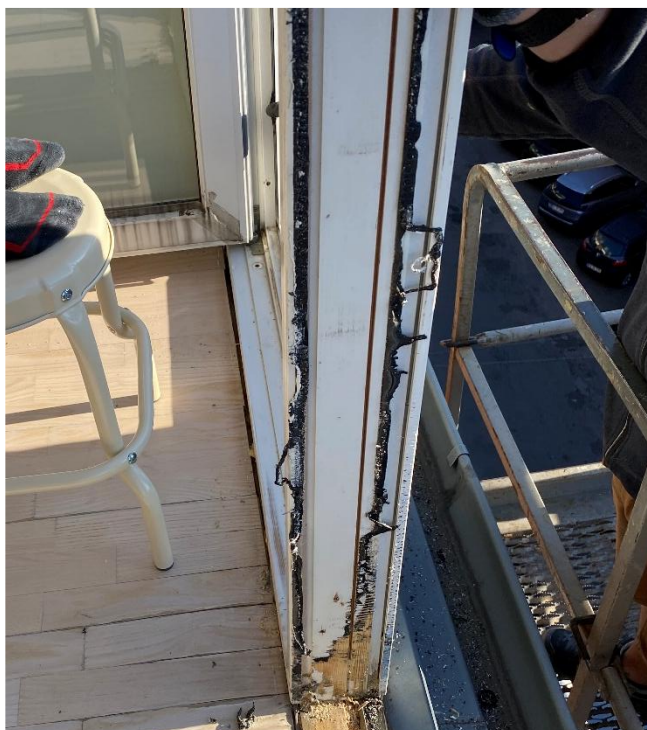
Det eksisterende vindue - dørelement var fuget og skruet sammen.

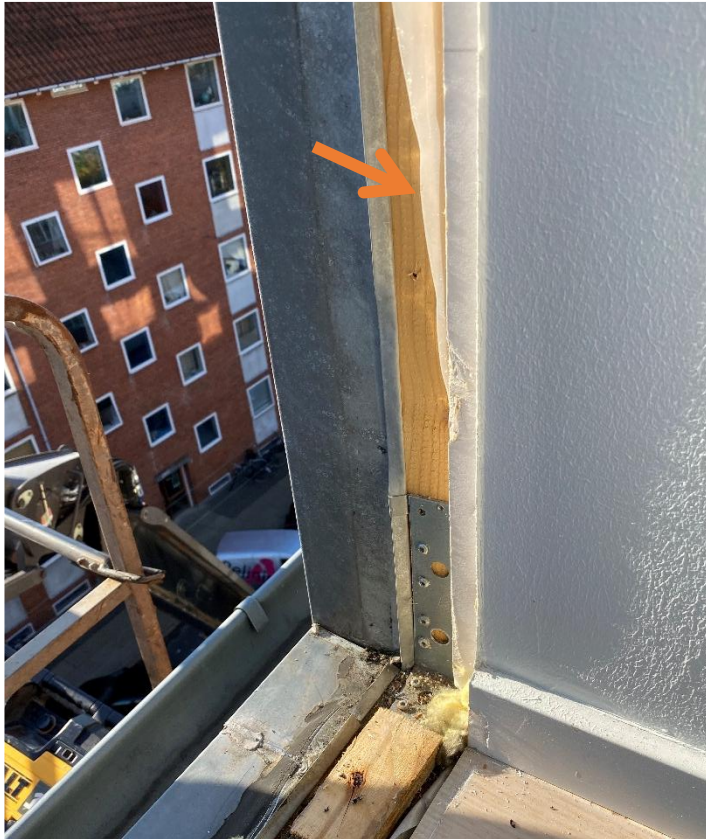
Der er ikke udført tæt dampspærre samling med kvistkarm. Dette er vanskelig at rette op på uden større indgreb.

Det er registreret at dampspærre ikke er afsluttet tæt rundt om kvistkarme og såfremt dette skal udføre udbedres, vil det medføre en del ekstraarbejde indvendigt i kvist.

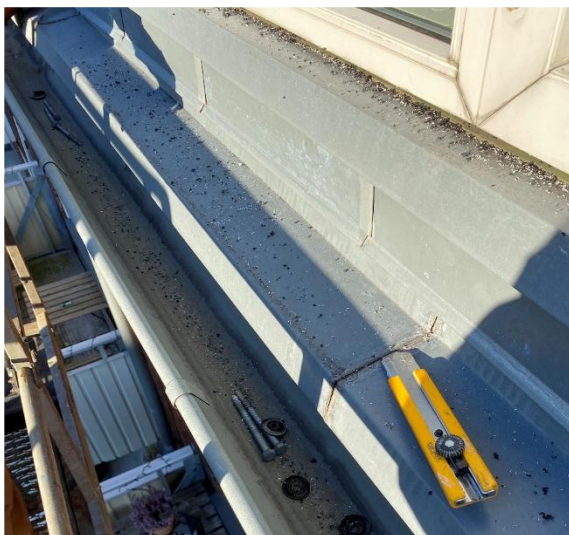
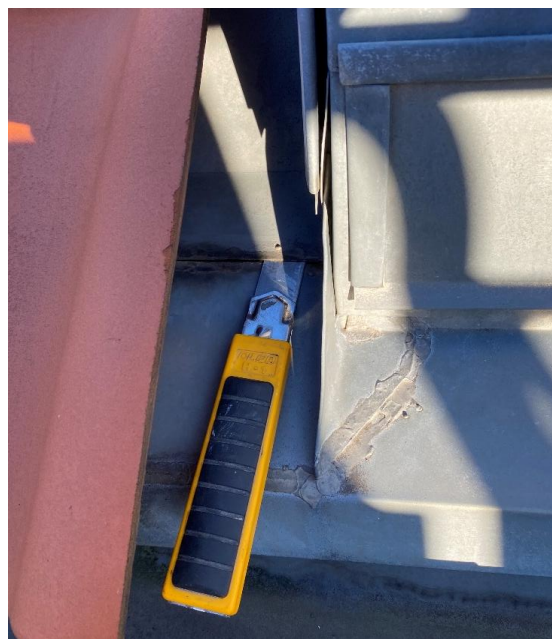
Zinksamlinger er udført med liggende false og loddede samlinger.

Nogle loddесamlinger holder ikke pga. temperatur udvidelser.

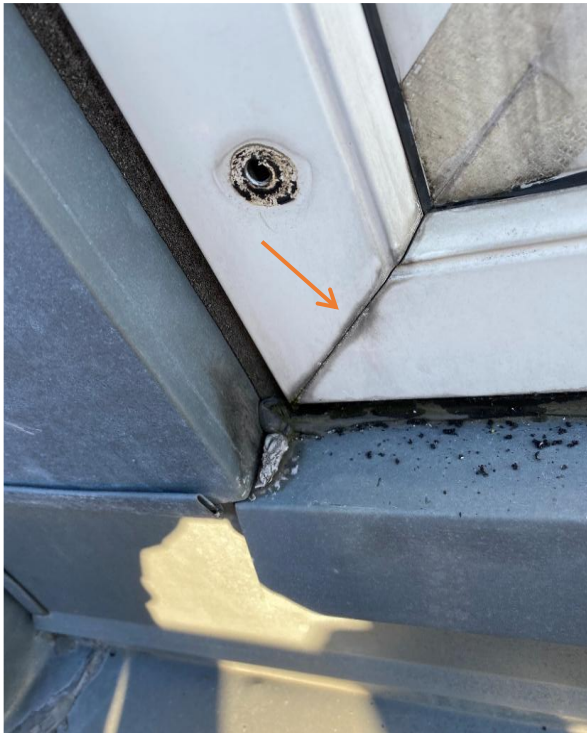
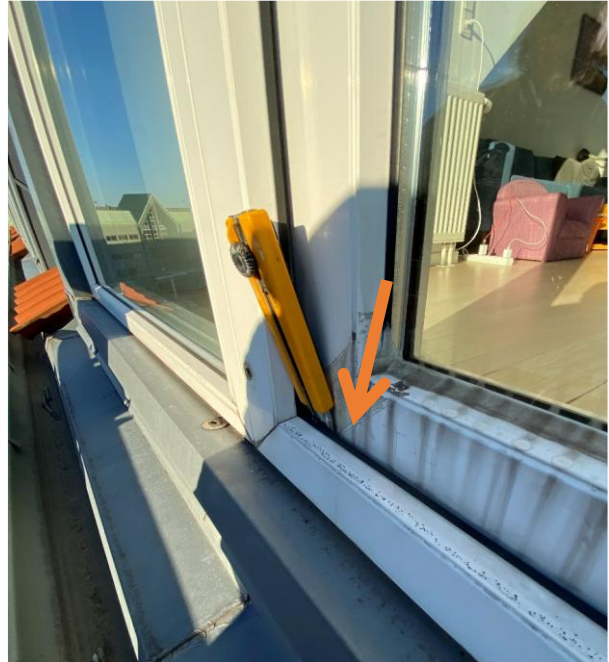
Den udvendige hjørnesamling på alu- inddækning er utæt. Altandør lukker ikke tæt for vand. Vandet der kommer ind, kan ikke løbe ud pga. vindue-dørelements dræn spalte er lukke af fugen.

Den udvendige alu- liste på vinduernes hjørnesamlinger ikke tætte for vand.

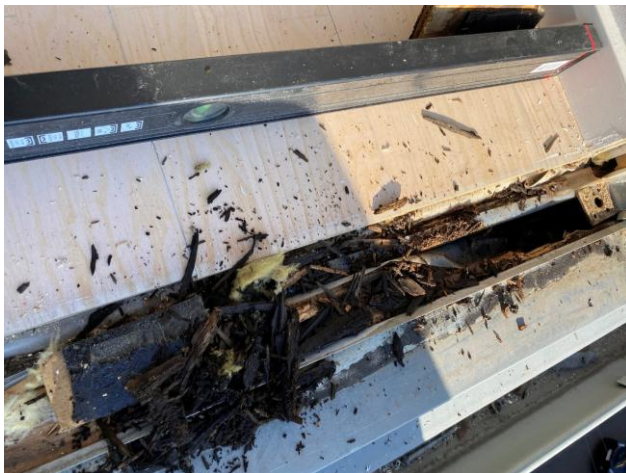
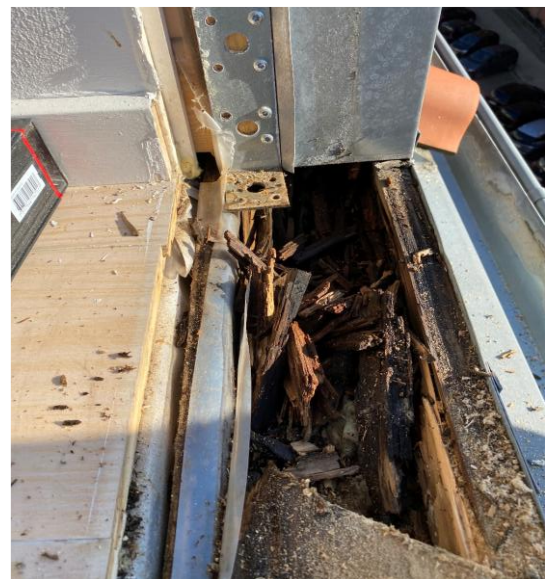
Konstruktion under vinduesparti er rådnet væk, samt krydsfiner bag den udvendige zinkbeklædning.

Ved udskiftning må der påregnes at den vandrette trækarm under elementer, samt krydsfiner bag zink skal udskiftes pga. fugt og rådskaade. I forbindelse med udskiftning undersøges alle de tilstødende konstruktioner for fugt og skader, inden der lukkes igen.

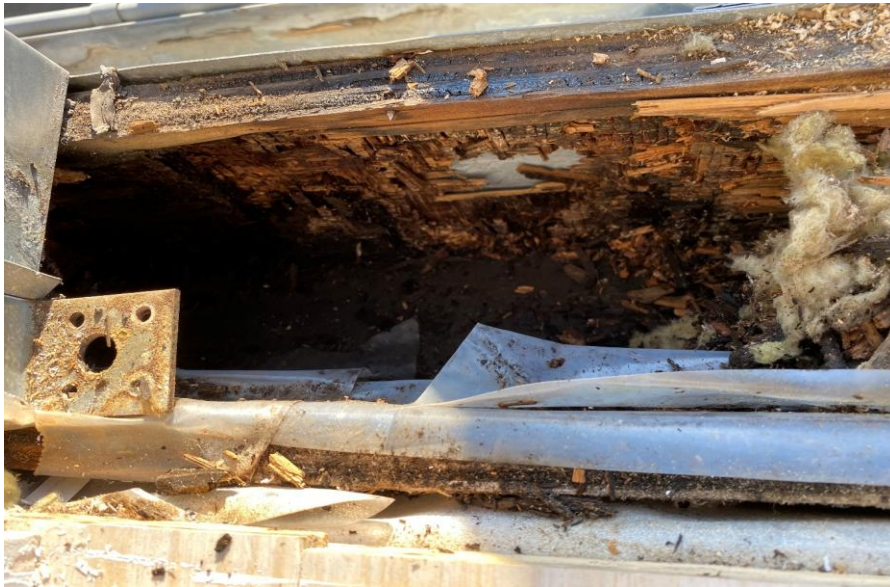
Stuen. Rådgangbet træ og plade udskiftes. I værelse var rådskader mindre.

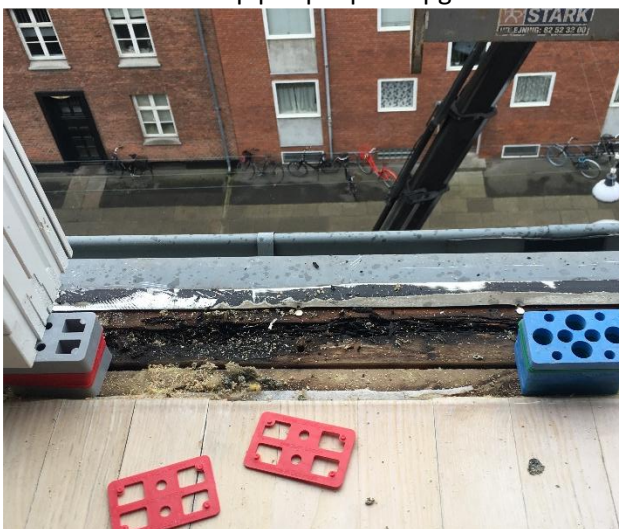
Vinduer er klodset op på spånplade pga. af at den underliggende trækarm skal skiftes pga. råd/fugt.

Underliggende råd/fugt skadet træ udskiftes efter vinduesmontagee.

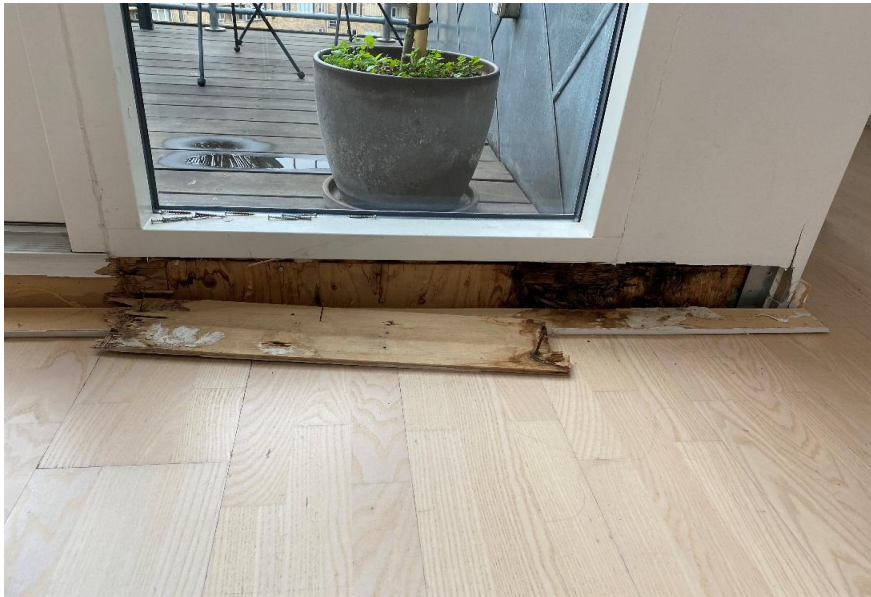
Indvendig i hjørne mod køkken er inddækning under altanparti nedtaget pga. fugt/rådskaade.

Indvendig i venstre side på beklædning under vinduesparti er målt fugt indhold på 16% til 21 % fugt. Det skal bemærkes at træ der måles i bla. er rådskaadet. Fugtindhold i træ skal ligge under 18 %.

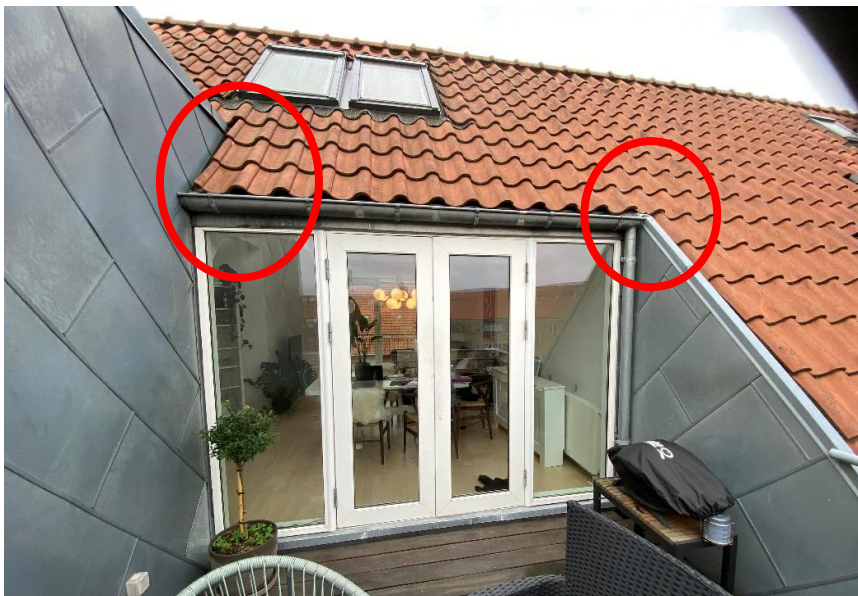
Udvendig under altanparti har der inden for de seneste år været fortaget udbedring af zinkinddækning og ny gummifuge. Fuger i sider mellem zinkvæg og vinduer er udskiftet.

Enkelte tagsten blev demonteret på tag over tagterrasse tv. mod zinkvæg og th. over vægafslutning.

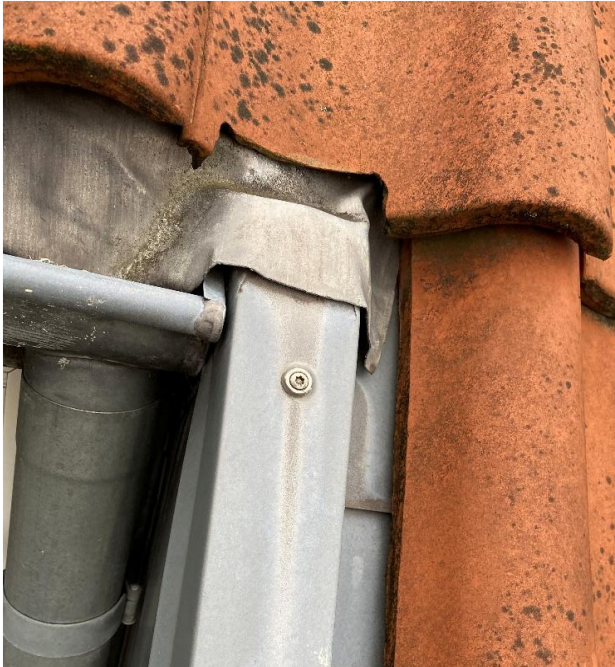
**Tagaltan mod gård**

Udvendig blev tagsten demonteret for kontrol af inddækning.

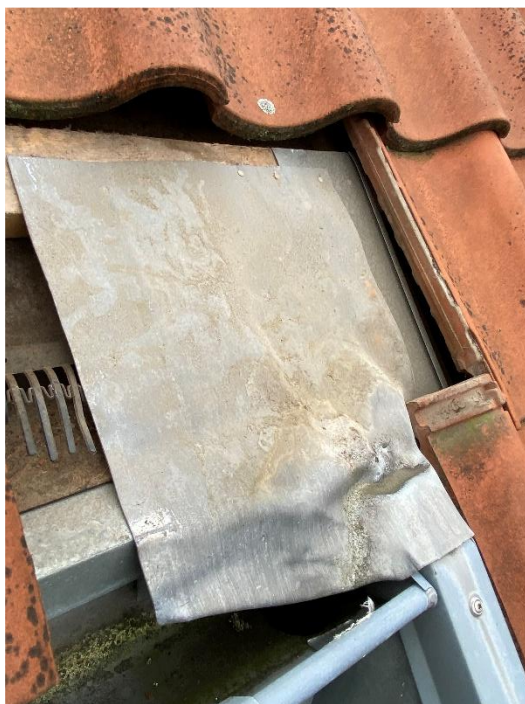
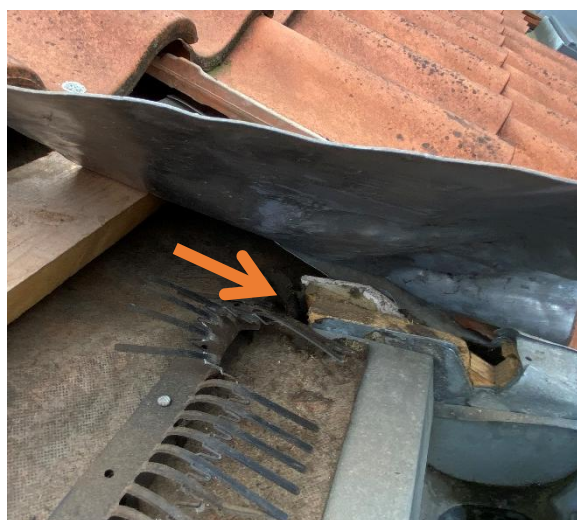
Inddækning over væg

Bly afdekning over bræddevæg er monteret på overside lægter. Vand som kommer ind på undertag, kan løbe ned i væg bag vægens zinkbeklædning.

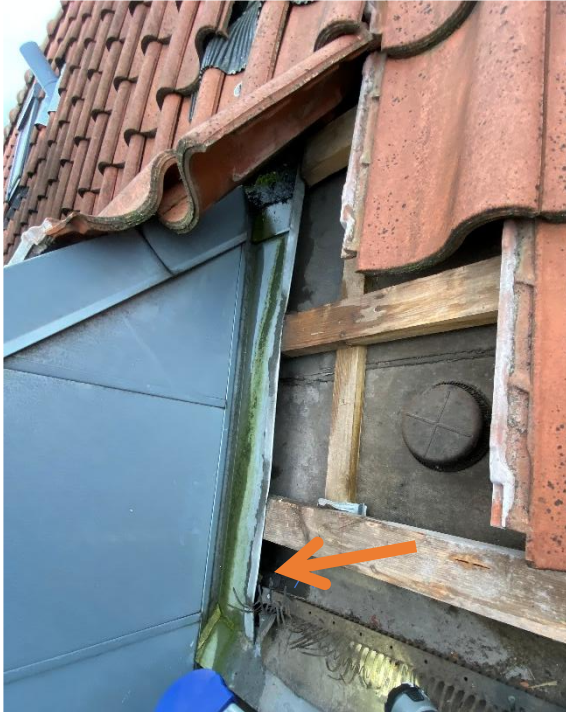
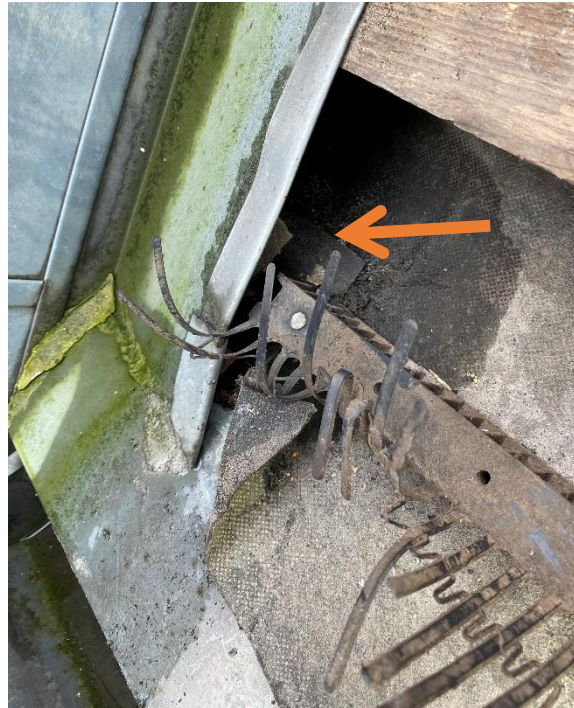
Vand fra tagpaptag over køkken ledes ind på zinkinddækning og ud på undertag, og opfugter lægter og afstandslister.

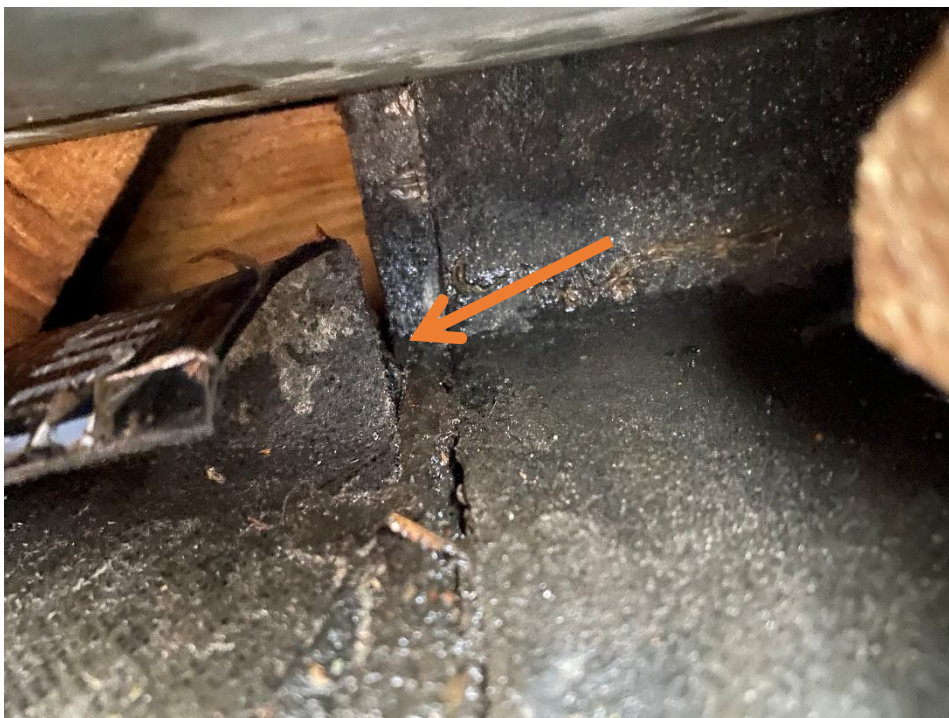
Undertag er skåret op for ombuk ved tagfod og vandet som kommer på undertag, løber ned i den konstruktionen / væg.

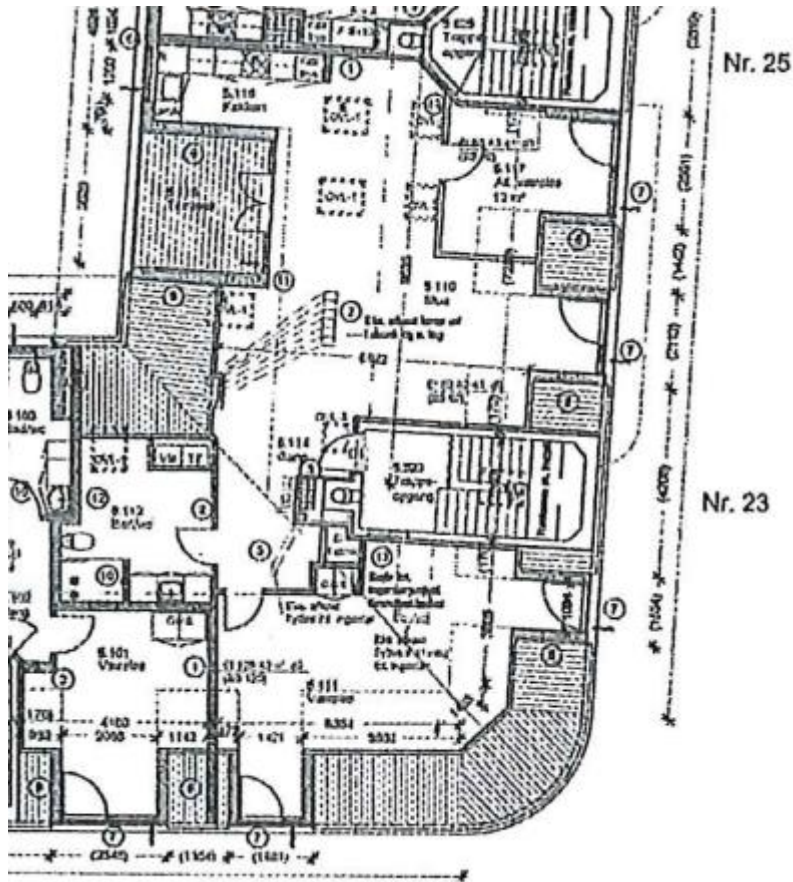
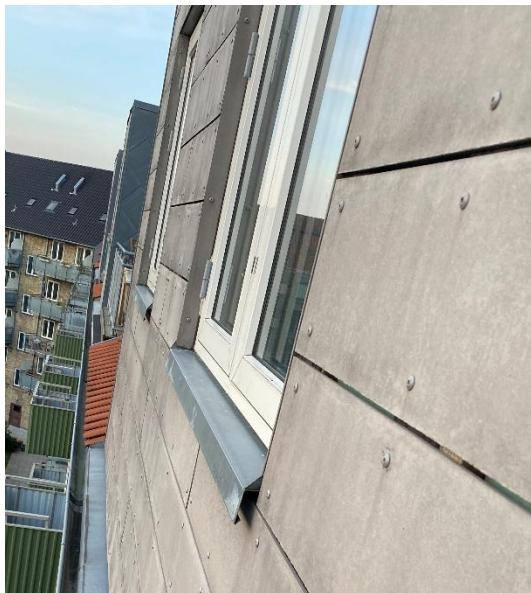
Der er indvendig fugt problemer ved køkkenvindue. Var ikke muligt at undersøge hvorfor.

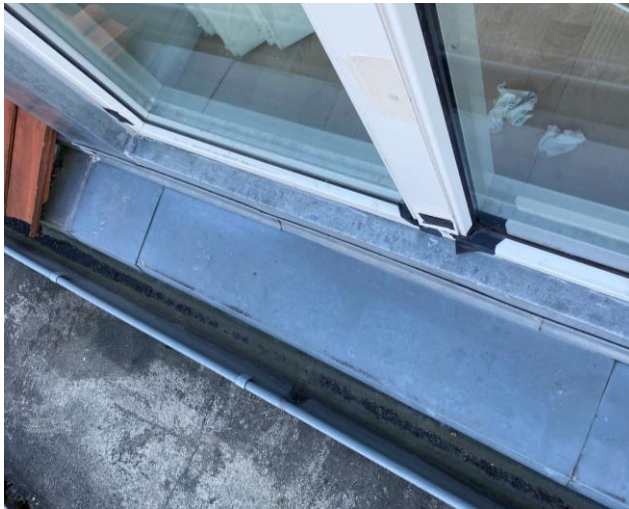
Der er utæthed ved kvist mod Sankt Kjelds Gade.  
Fransk altandør er tidligere blevet udskiftet til vinduesparti.  
Vinduespartier udskifte igen.

Udskiftning af vinduesparti i kvist, se bilag, notat af 18.11.2021.

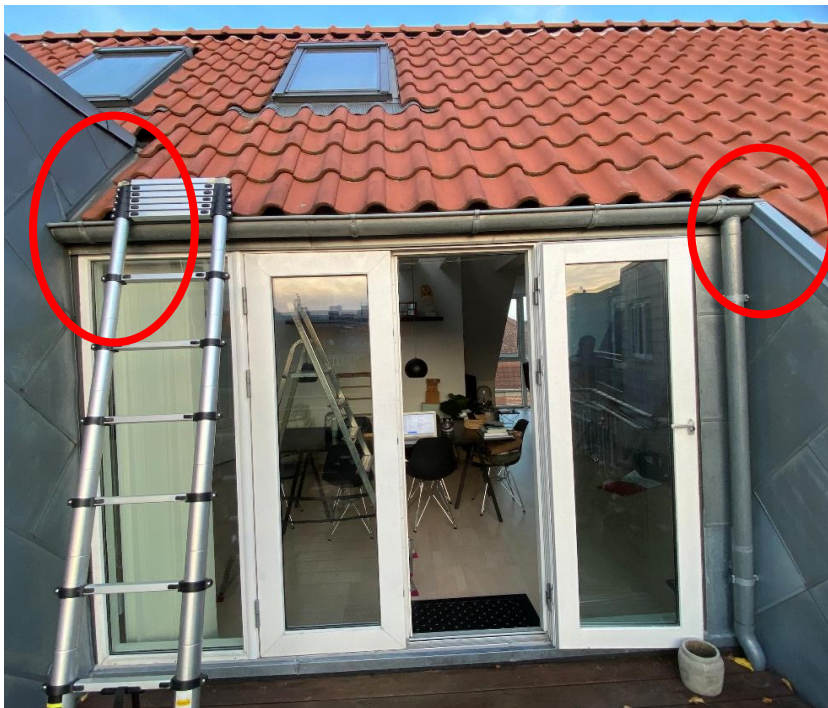
Altan mod gård.

Det er oplyst at der er problemer med utæthed ved køkkenvindue, der kommer vand ind på vinduesplade

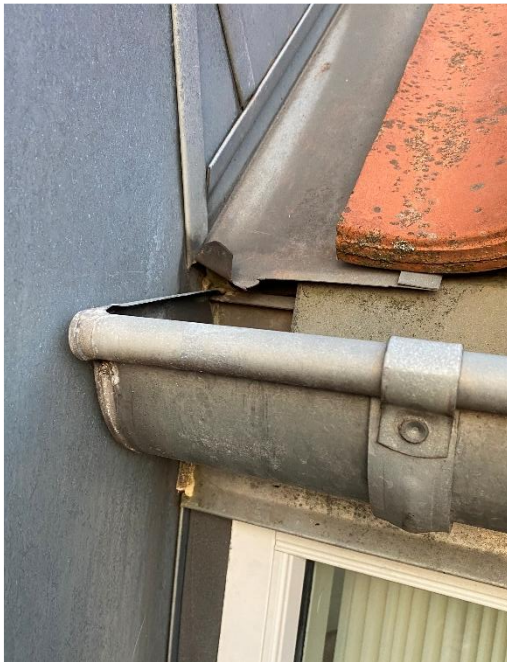
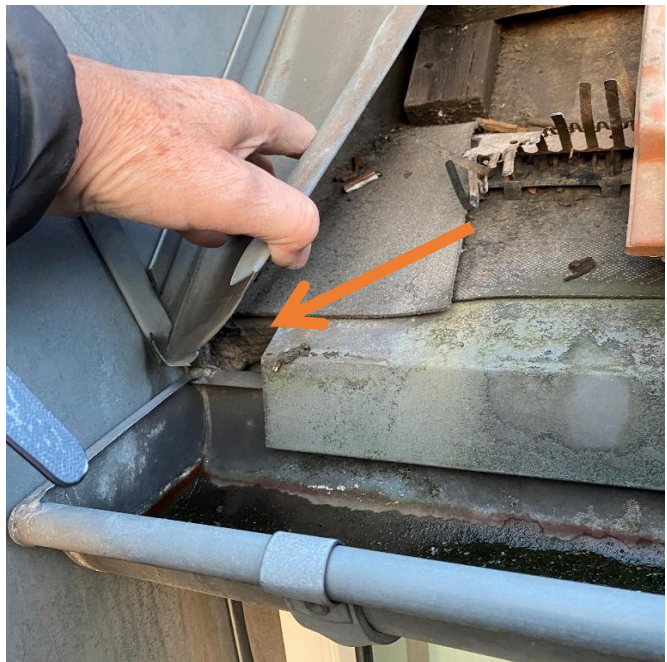
Fodblik mangler ca. 100 mm, vand fra undertag kan løbe ned i underliggende konstruktion / væg.

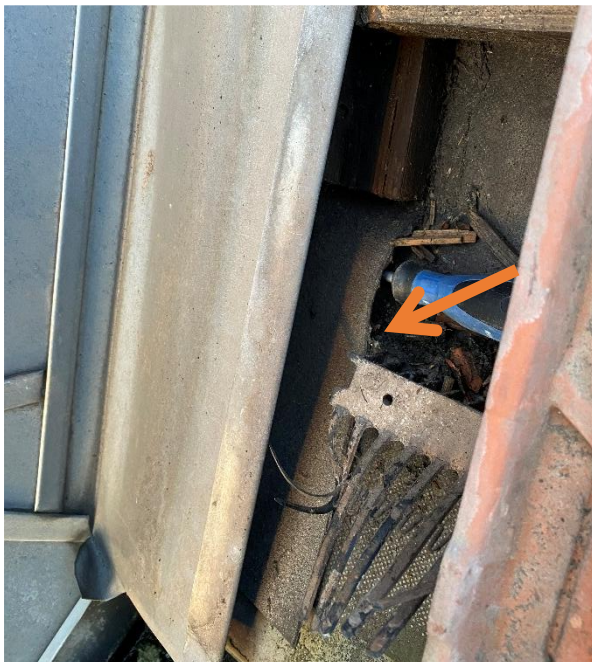
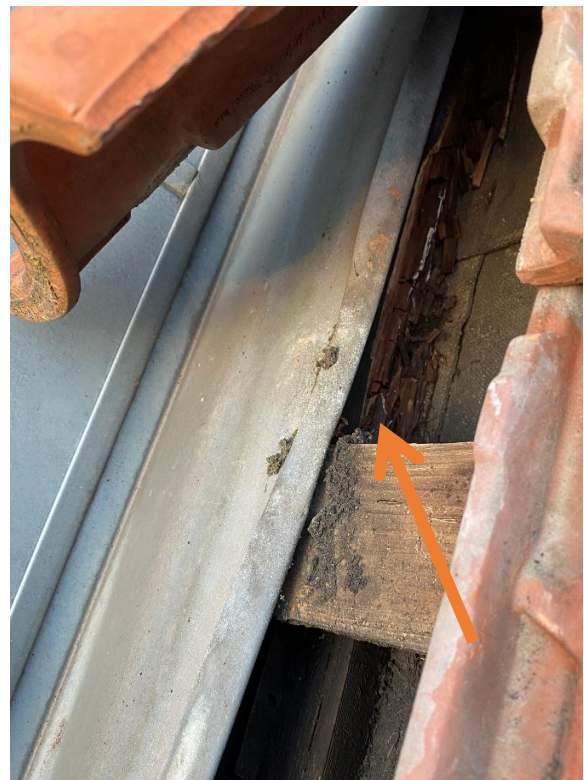
Lodret undertag samling er åben. Lægter og afstandsliste rådnet pga. vandpåvirkning.

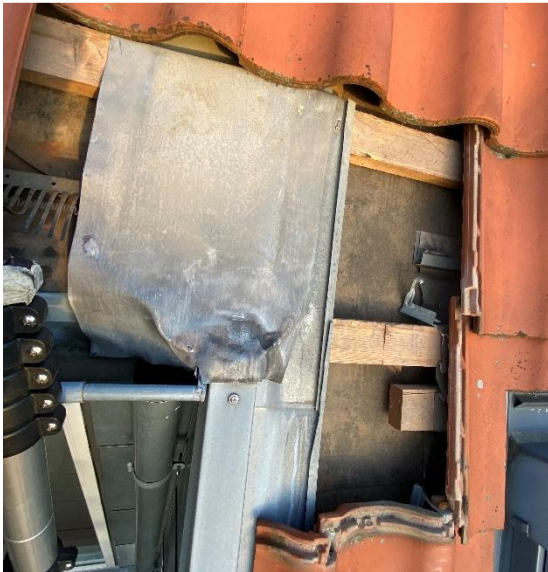
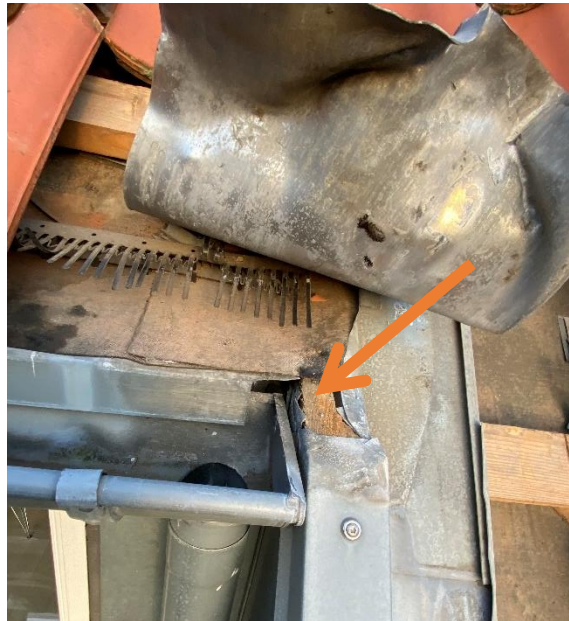
Som øvrige steder ses manglende inddækning over væg. Vand fra undertag kan løbe ned i væg.

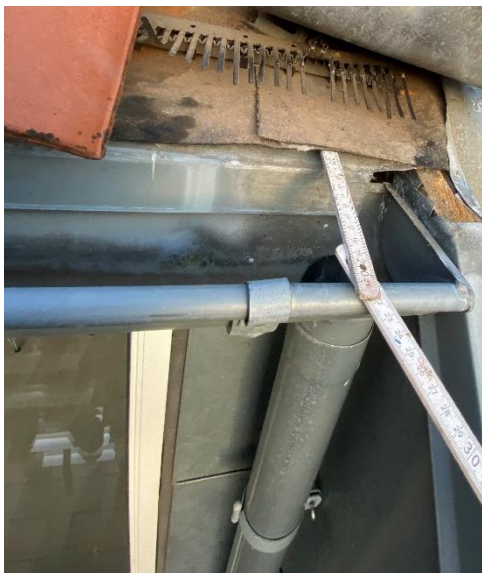
Klæbesvigt mellem undertag og fodblik.

Undertagets klæbning til fodblikket er mangelfuld flere steder, hvilket kan medføre at der er risiko for at vandet kan blive presset ind i konstruktionen samt ved undertryk i tagkonstruktionen og derved mulighed for vand ind under taget over vinduespart.

Det er derfor nødvendigt som minimum af demontere de 4 nederste rækker tagsten., måske flere for at udføre reparationsarbejdet rigtigt.

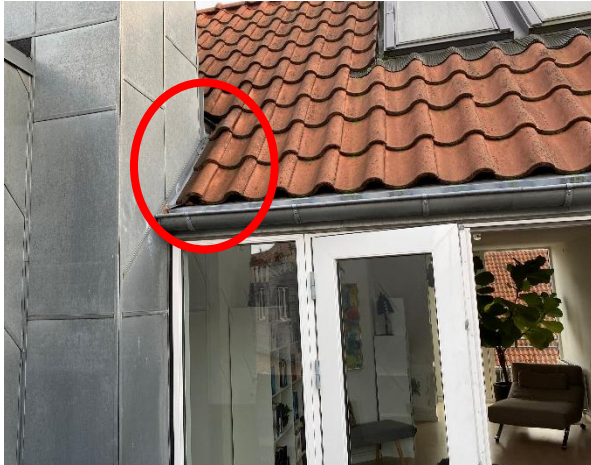
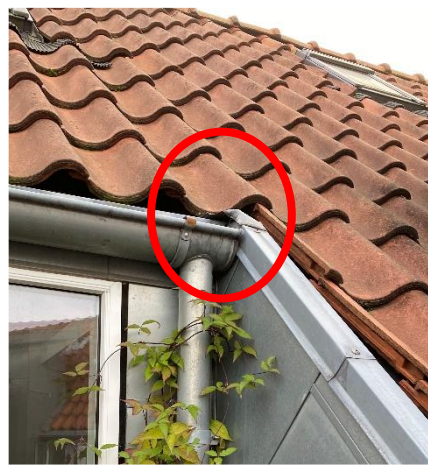
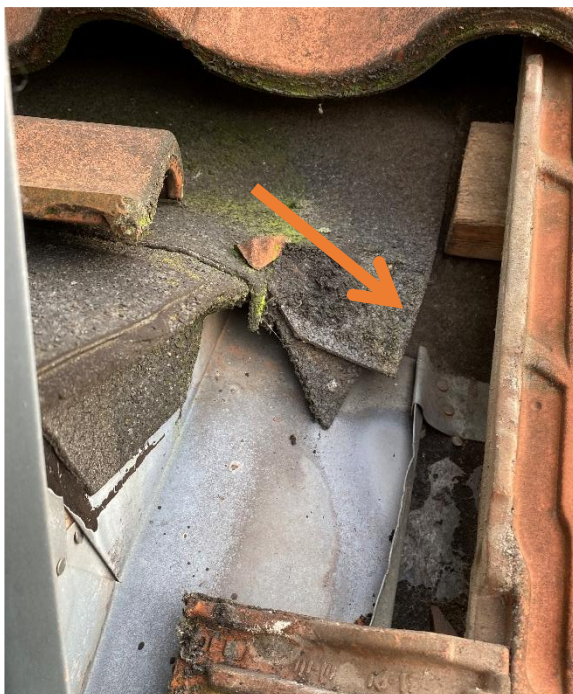
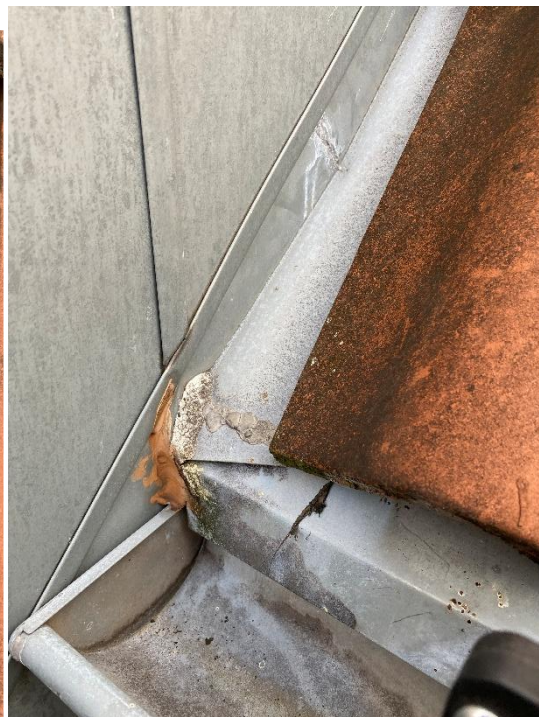
Vand fra paptaget kan ledes bag zinkinddækning.

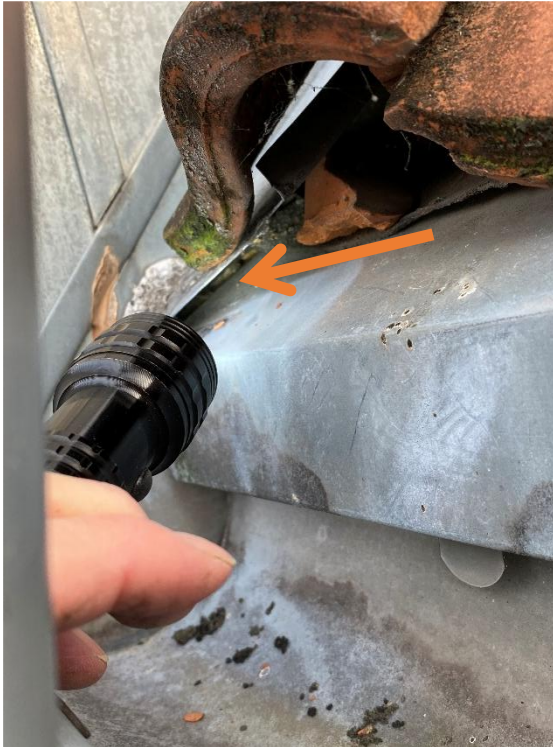
Zinktagfod for kort og er ikke ført ind til væg og op bag flunkebeklædning. Vand kan løbe ned i underliggende væg.

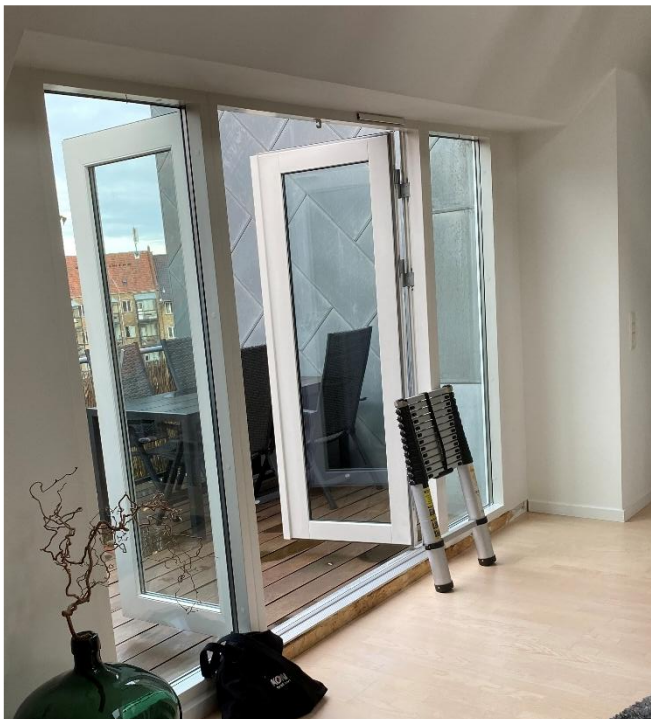
Panel under vinduesparti nedtaget pga. fugt fra tag.

Udskiftning af vinduesparti i kvist, se bilag, notat af 18.11.2021.
