Supplerende besigtigelsesnotat:

Vedr.: EF Bryggervangen 12-14 mf. 2100 Østerbro

Dato: 07.02.2022

Sagsnr. 21127-01/ea

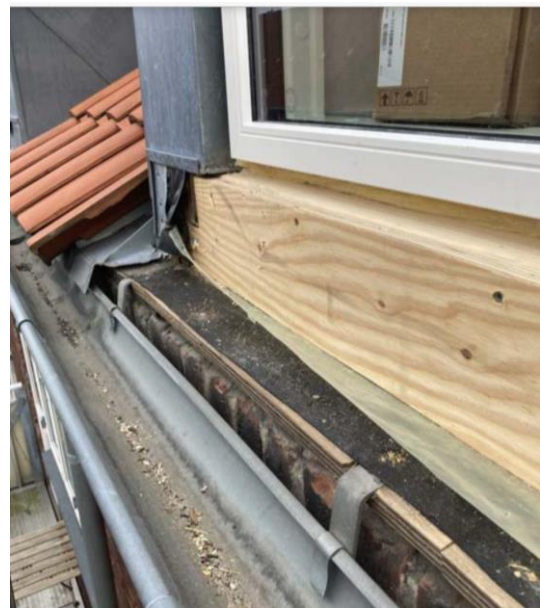
Der blev registret råd og fugtskadedt træ under vinduespartier, hvoraf noget blev udskiftet. På fotos fra blikkenslager ses det, at der er fugtskadedt træ som ikke blevet udskiftet. Det har formentligt været tømrerens vurdering, at det ikke har været nødvendigt.

Tv. ses fugtskaded krydsfinerplade under vinduesparti, som zink bliver genmonteret på.
Th. ses hvor krydsfinerpladen er blevet udskiftet.

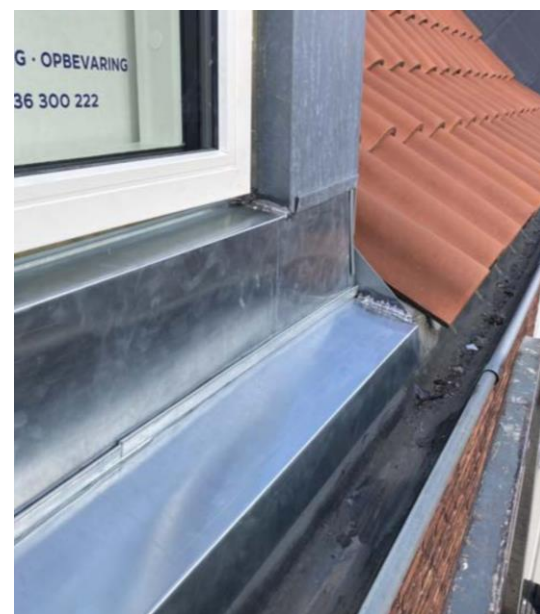
Foto fra blikkenslager.
Den lodrette zinksamling ser ud som om den mangler overlappning i længde samling.
Den lodrette bukkede zinkkant på træet er for kort.
Mellem zink og træ mangler skillelag, således at zinken ikke har direkte kontakt til træunderlaget.

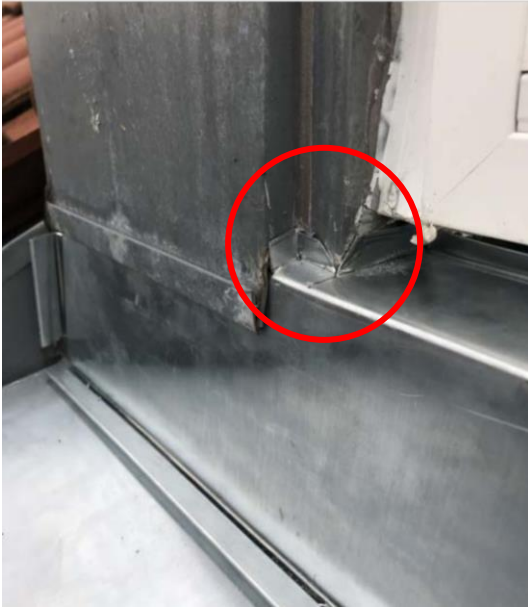
Foto fra blikkenslager:

Her ses den nye zinkinddækning under udførelsen, som er afsluttet mod den eksisterende lodrette zink med udclip og opbuk, og efterfølgende udført med lodning. Denne lodning er et svagt punkt.

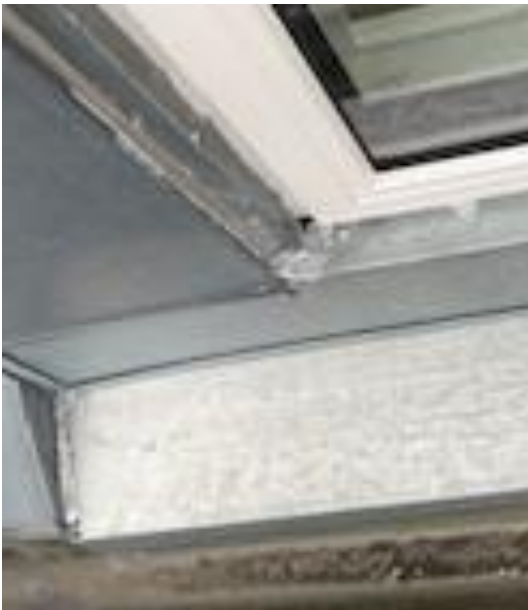
Foto fra Danakons gennemgang

Fugemasse/lodning er lagt i hjørne. En løsning som kræver løbende vedligeholdelse.

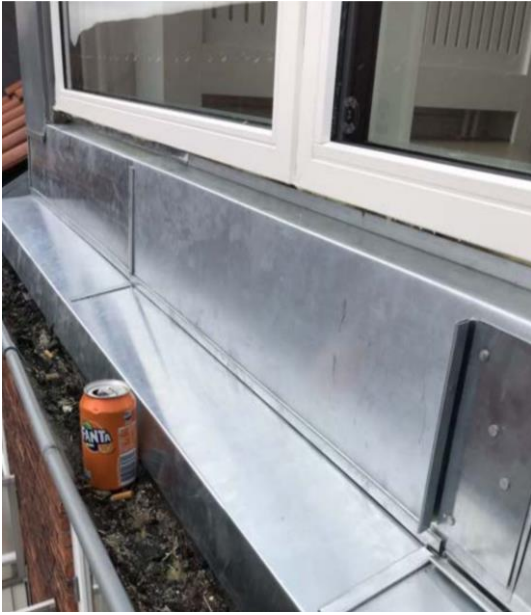
Der forekommer meget brede fuger mellem underside ved vinduer og zink.

Det anbefales at der udføres kontrol af det udførte blikkenslagerarbejde fra lift, som en kontrol af samlinger mv.

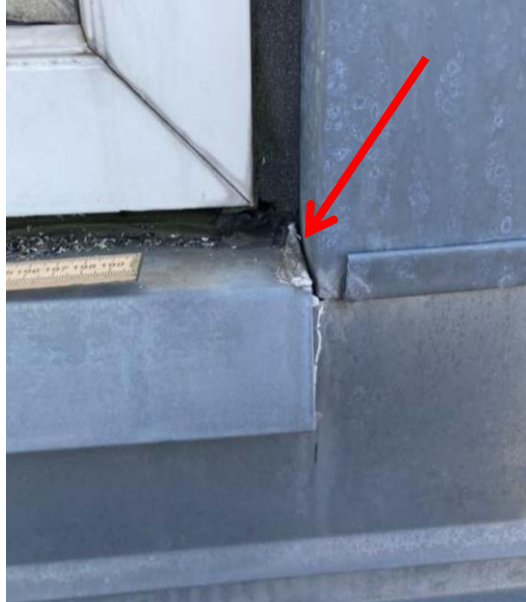
SKG 27,5

Her ses den eksisterende zink udførelse, den vandrette samling mod den lodret er ikke tæt. Tætning er udført med skråfuge, som er sluppet.

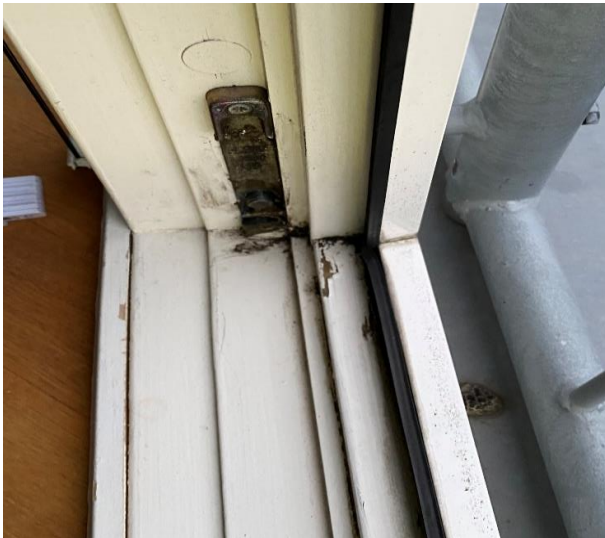
SKG 29,5

Bolig har de oprindelige vinduesparti med dreje-kip dør
Generelt trænger den nederste træ-del til maling samt alm. vedligeholdelse af døre

Det anbefales at ejer maler vedligeholder dreje-kip døre.

Det må anbefales at ejer får udført årlig serviceres gennemgang af dreje- kip døre og at dette dokumenteres over for foreningen..

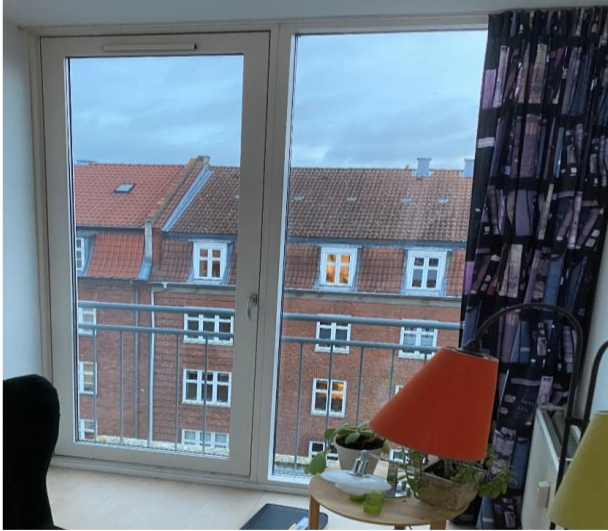
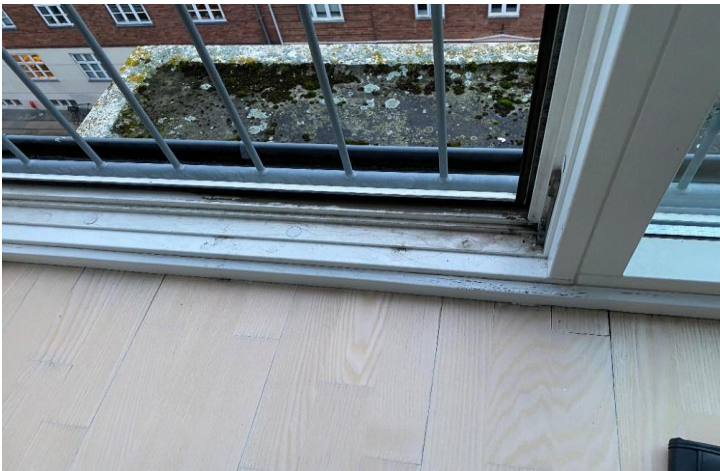
Fuge under vinduesparti ligger tilbage, men det kan umiddelbart ikke konstateres indefra om alle drænhuller er frilagt.
Dette kan kontrolleres fra lift.

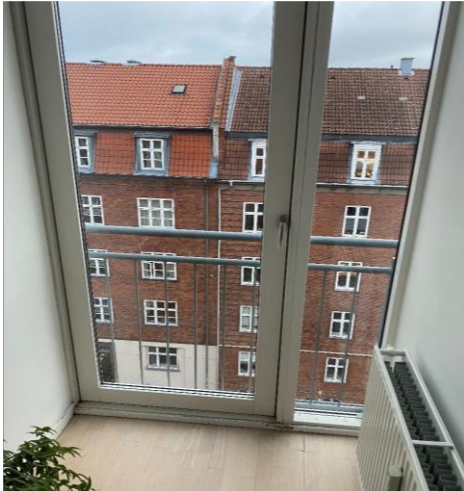
Der ses mindre fugtskade på gulv foran dør.

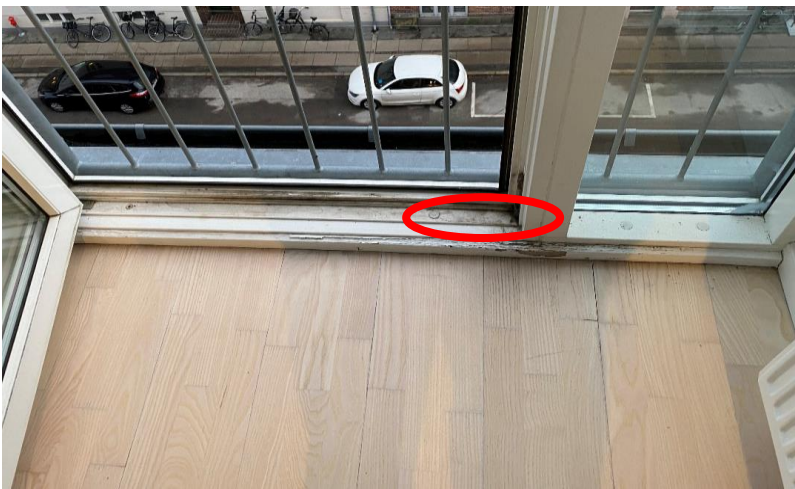
Der mangler ca. 150 mm fuge under altandør.
Evt. er der tidligere udtaget fugeprøve, som aldrig er blevet udbedret.

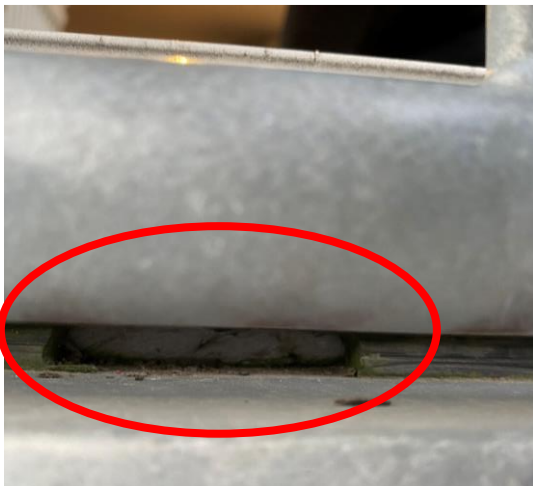
Billede viser fuge under dreje-kip dør, hvor der er fjernet noget af fugen, evt. er der taget en prøve som aldrig er blevet genfugtet.

Denne manglende fuge kan muligvis være årsag til fugtskade over vinduesparti i underliggende bolig på 4. sal.

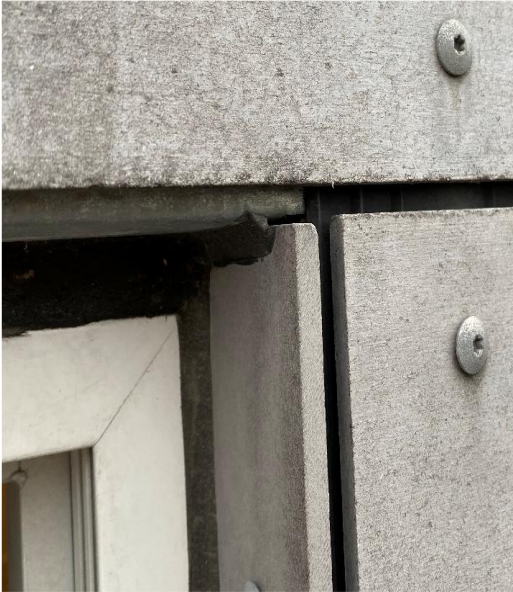
Tilslutning overside vindue

Årsag til den nuværende vandindtrængen, vurderes at komme fra zinkinddækning over vinduet, som ikke afvander ud over facaden, men ind bag facadepladerne.

Der udføres destruktiv undersøgelse for at finde årsag til utæthed og udbedring i B 14, 5. og SKG 23, 5.

Vinduer afmonteres og evt. facadeplader over vindue, for at finde utætheder som udbedres.

Vinduer genmonteres og evt. udføres der ny zink vandnæse over vinduer.

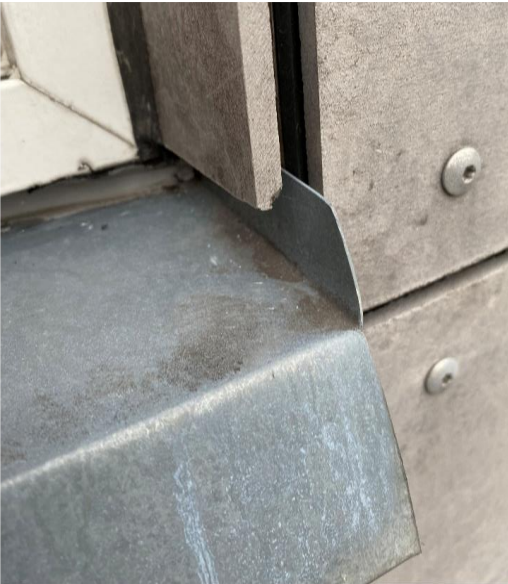
Sålbænk tilslutning underside vindue.

Udvendig fuger under vindue er tidligere blevet ændret, og lagt bag drænhuller.

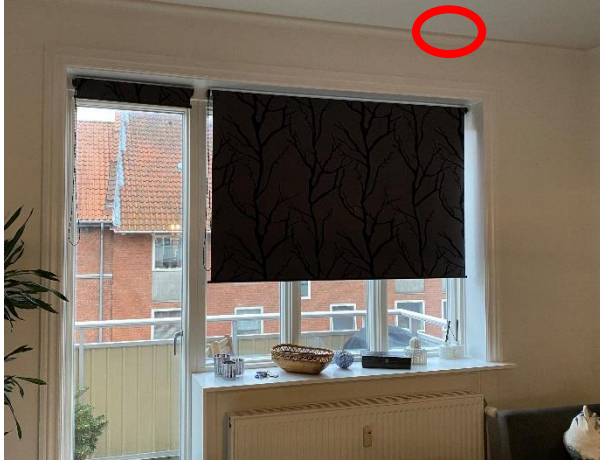
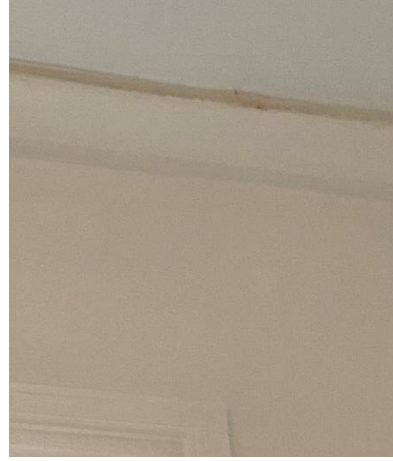
Ourøgade 31, 4. tv. Stueloft, fugtplet på loft ved stuk mod gade.

Loft er opfugtet på et mindre område ved stuk ca. 200 mm i diameter. På etagen over er en tagkvist som tidligere har fået udskiftet dreje-kip dør, til vindue med oplukkelig ramme.

Det vurderes at fugtskaden stammer fra den overliggende tagkvist på 5. sal. Ifølge ejer 5. sal. tv. er lejligheden solgt og det er aftalt med køber, at kvistvinduespartier skal udskiftes til vinduespartier som svarende til de øvrige som er blevet skiftet.

Overliggende tagkviste besigtiges iht. pkt. 1a.

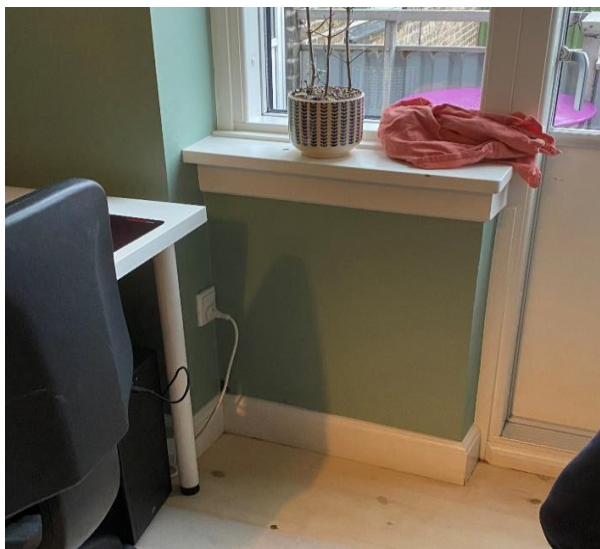
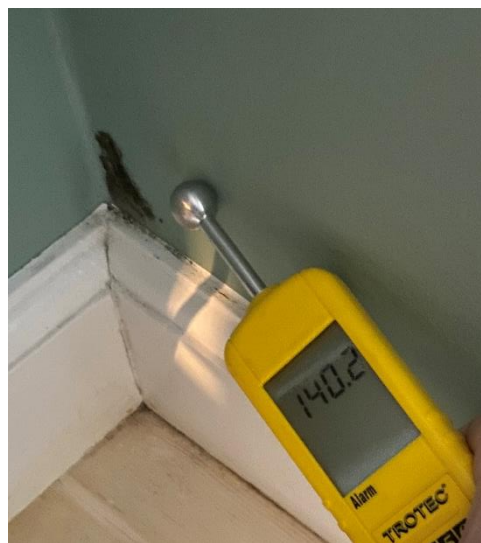
Mørk plet på brystning i soveværelse mod gård:

Der er en mindre plet på brystning lige over fodpanel. Fugtmåling viser høj fugtighed på inderside af mur på et område på Ø 20 cm. Udvendig på murværk ses umiddelbart ingen tegn på skader.

Da brystningen er en massiv mur, er den kold og der dannes let kondens på den indvendige side. Når gardin går ned til gulvet, nedsættes den naturlige ventilation og der er risiko for svampedannelser på væggen.

Beboer opfordres til at der bliver skabt mere ventilation bag gardin, og evt. at afkorte gardinet, så det ikke lukker for ventilation langs gulv.

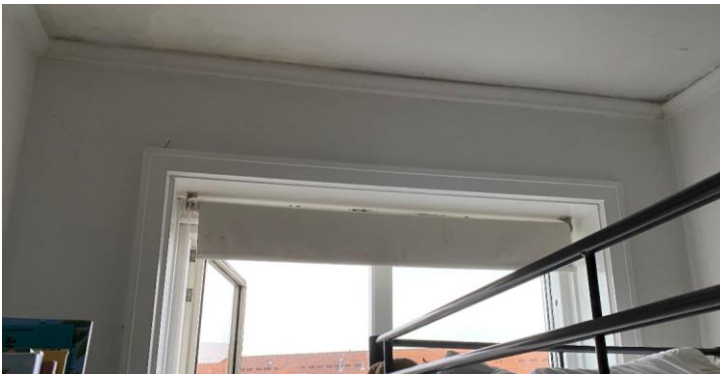
Værelse mod gård, fugt i vindueslysning

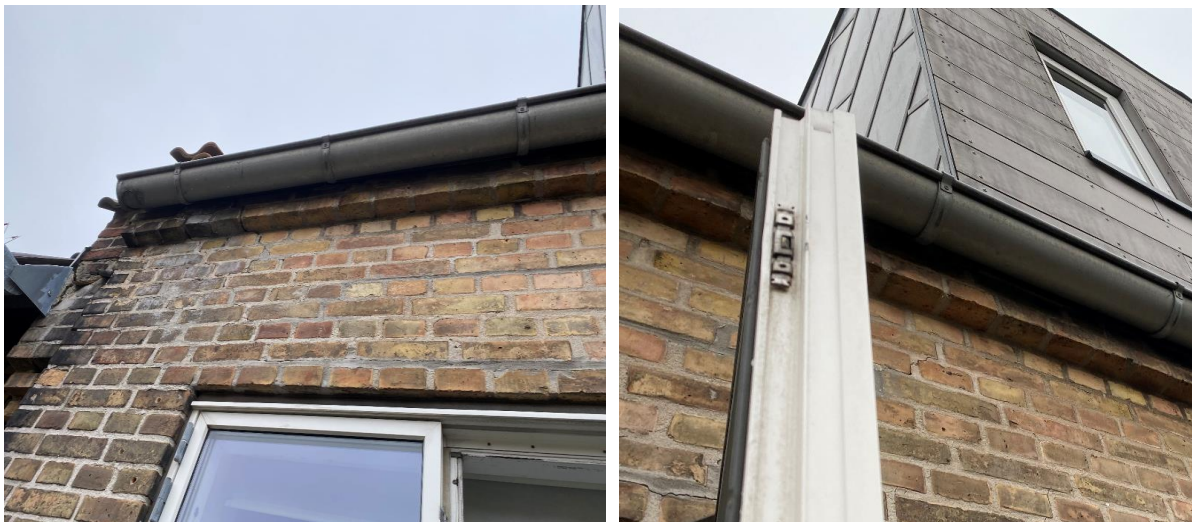
Facade mod gård.

Der ses fugtskader indvendig på vindue og mur.
Udvendig ses revner i murværk og en løs tagsten som ligger i tagrenden.
Over vinduesparti på 5. sal er tagbelægning og brandkam

Tag og inddækninger efterses for skader, og løse tagsten fastgøres samt oprensning af tagrende.

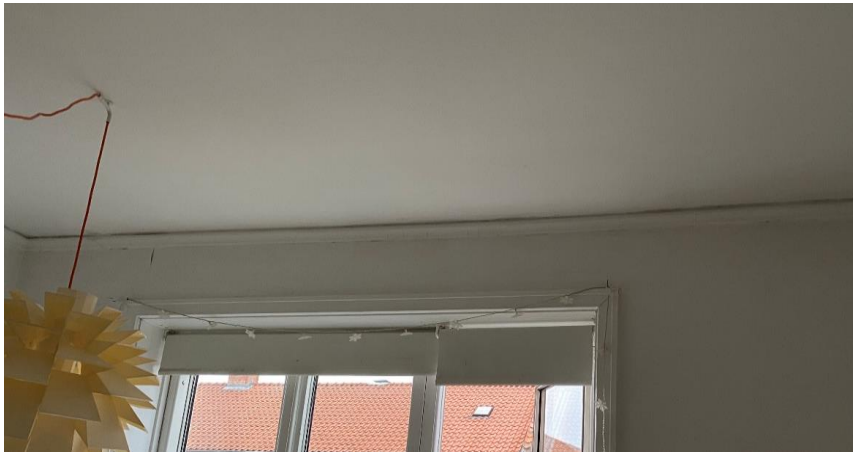
Indvendig over vinduesparti ses fugtskadedt vindue og mur.

Årsag vurderes fra utæt fuge under vinduesparti i overliggende kvist, og evt. knækket tagsten, tag og brandkam.

1. Det anbefales at der udføres en fugt- og skimmelundersøgelse i boligen.
2. Resultat af undersøgelse afgør omfang af reoveringen i boligen.

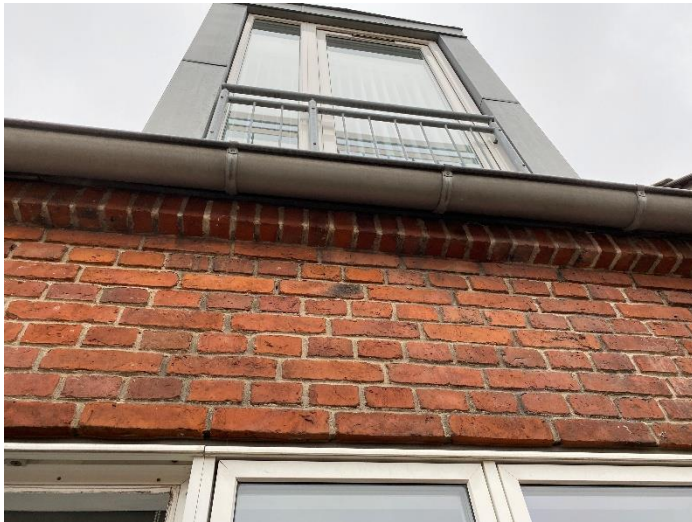
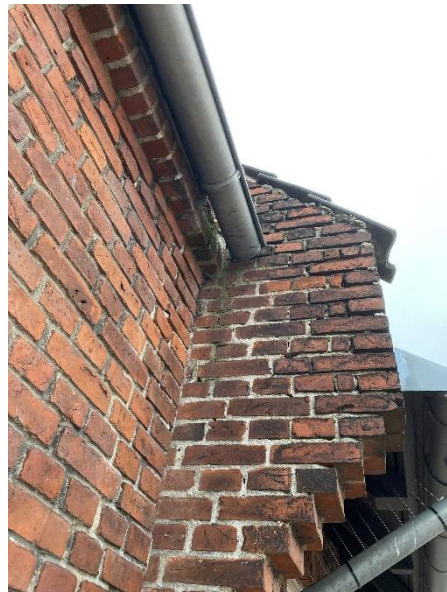
Udvendig ses knækket tagsten på brandkam, som bevirker opfugtning af facaden.

Tagsten vurderes af være af knækket for flere år siden.

Under punkt 6 udføres besigtigelse af tag, kvist og brandkams inddækninger fra lift.

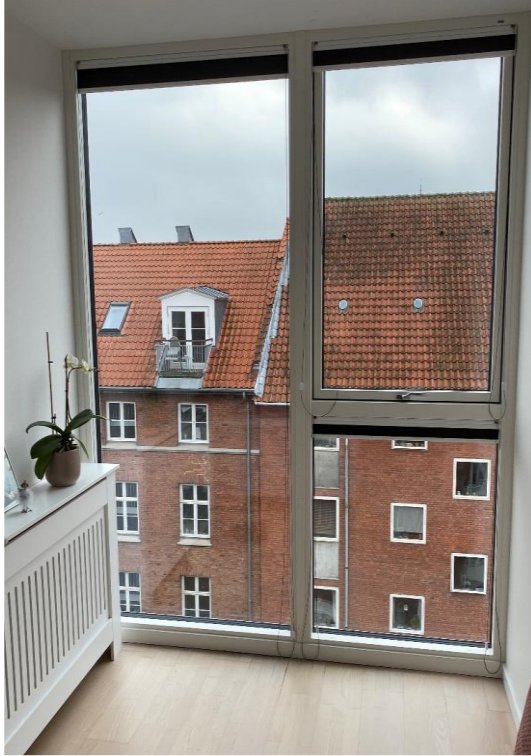
SKG 23,5

Billedet viser kvist med nyt vinduesparti. Den eksisterende dreje-kip dør og fast vindueselement er erstattet af et vindueselement med fast glas og et vindueselement med fastglas og oplukkelig ramme.

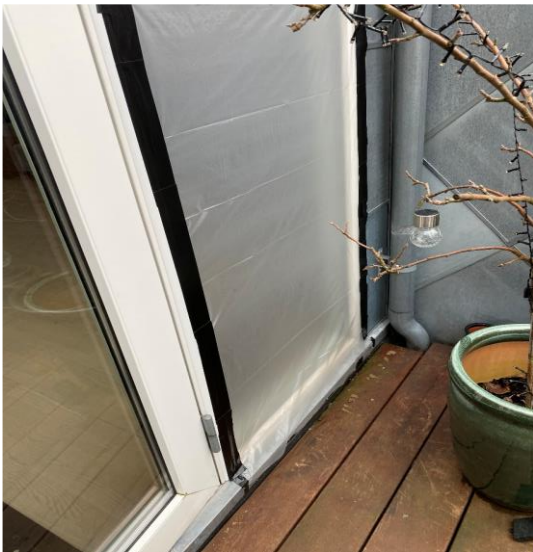
Indvendige fugtproblemer under altandørsparti, ved tagnedløb.

Udvendig fuge under altanparti lukker for drænspalte. Vinduesfabrikant har efterfølgende boret drænhuller vandret i alu- glaslister.

Beboer har udført forsøg med at tildække vinduesparti udvendig med plastfolie, og efter det er opsat er der ikke kommet vand ind.

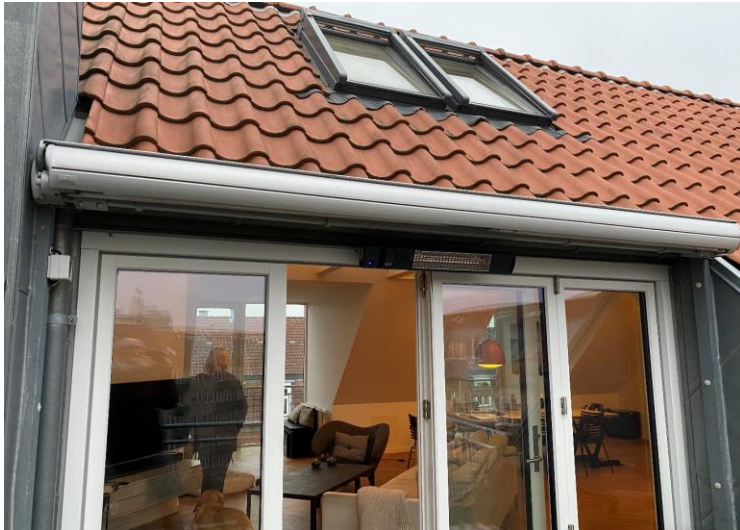
Hele vinduespartiet er udskiftet.

Har tidligere fået udskiftet altandørsparti til tagaltan og zinkinddækning under.
Der er ikke problemer med vand på gulv ved tagkviste, da beboere ikke lader dør stå åben når det regner.
De udvendige fuger under de 3 vinduespartier er så langt fremme at de lukker for drænspalten i undersiden af døren.

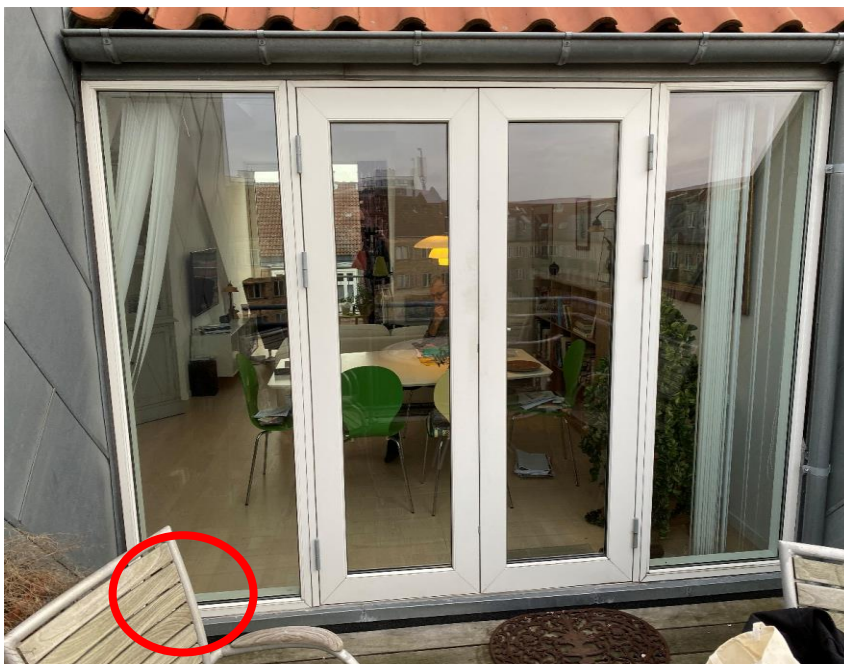
Tagaltan. Udvendig mistænkelig fuge og indvendig måles fugt.

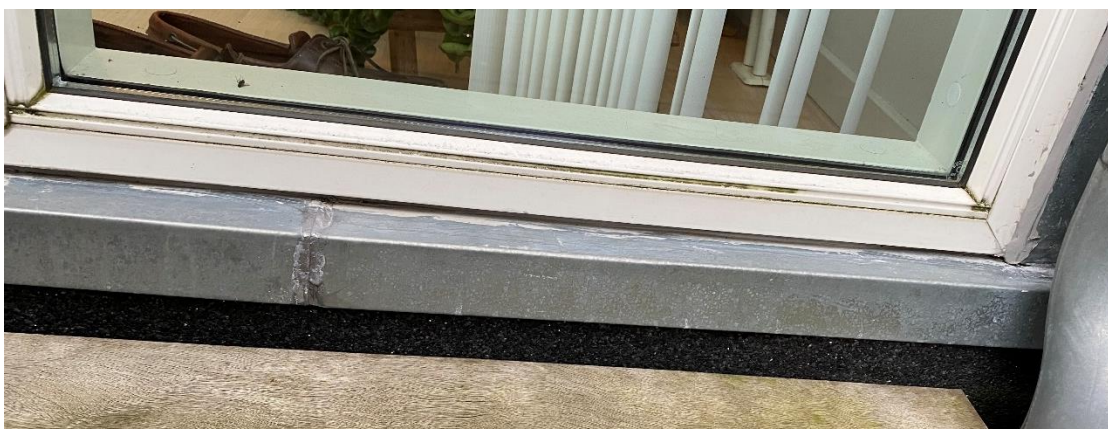
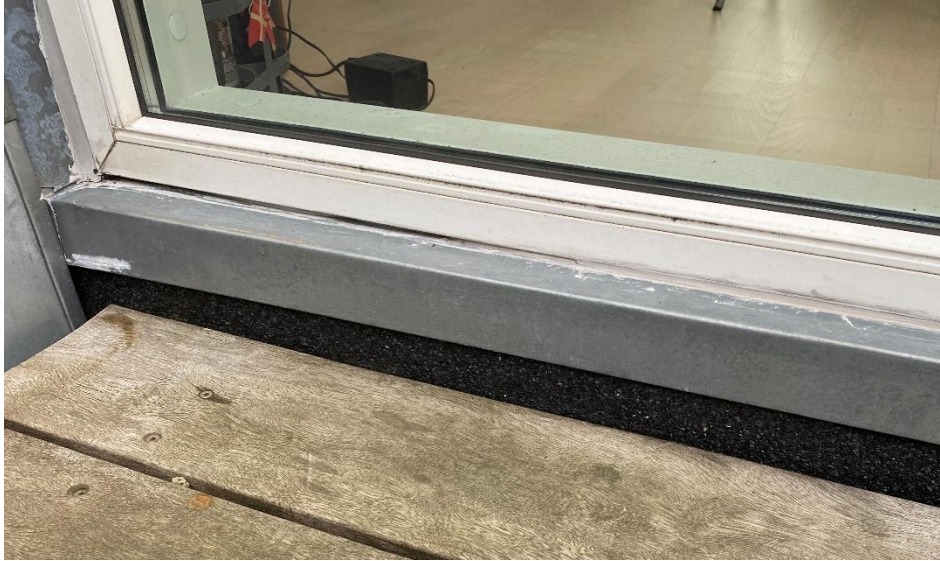
Fuge under vindue og underliggende zink er meget smal, til højre ligger fugen helt ude og lukker for vinduesdræn. Til venstre på billedet herover er fugen forsøgt med at ligge længere tilbage bag dræn. Indvendig er målt forhøjet fugt. Årsag vurderes at være utæt fuge eller komme op fra inddækning på taget.

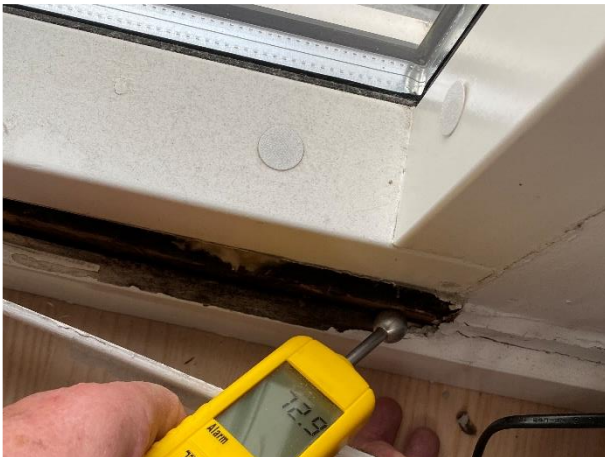
Indvendig ses træværket fugtskadet, og der målt fugt i konstruktion under vinduesparti, samt større rådanreb.

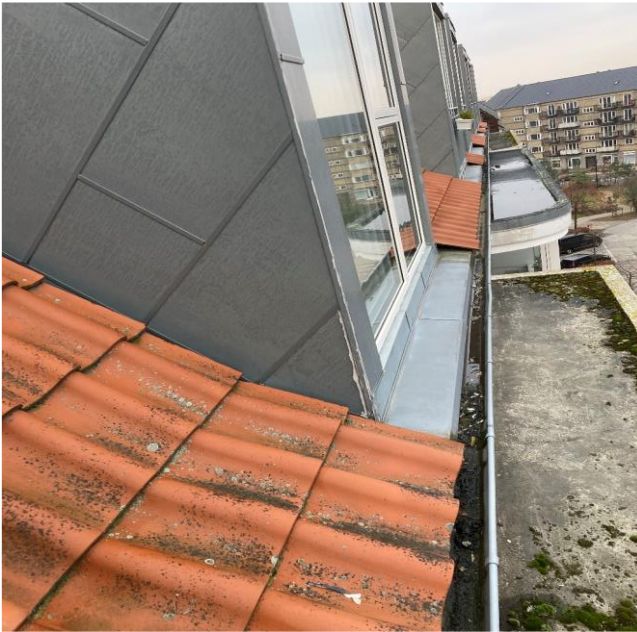
Karnaptage, Bryggervangen 3 tage og Sankt Knuds Gade 3 tage.
Der har/er problemer med afløb fra de flade tagpaptage over karnapper.
Der ses en del mos, som kan være medvirkende til forstoppelse af afløb, som evt. er årsag til der står vand på et af tagene.

Loftkonstruktion over karnappen er formentligt et betondæk, som er pålagt tagpap.
Konstruktionen er udført som et kar, med støbejernsafløb gennem dækket til underliggende altan hvorfra nedløbet føres ned, skjult i facaden.

Det anbefales at disse tages tilstand af belægning og inddækninger bliver efterset samt udføre oprensning for mos mv. samt rensning af nedløb.
Arbejdet forudsættes udført fra lift.
Behov for evt. renovering af belægning mv. må afgøres herefter.
