08/2021

EF Bryggervangen

TILSTANDSRAPPORT OG VEDLIGEHOLDELSPLAN

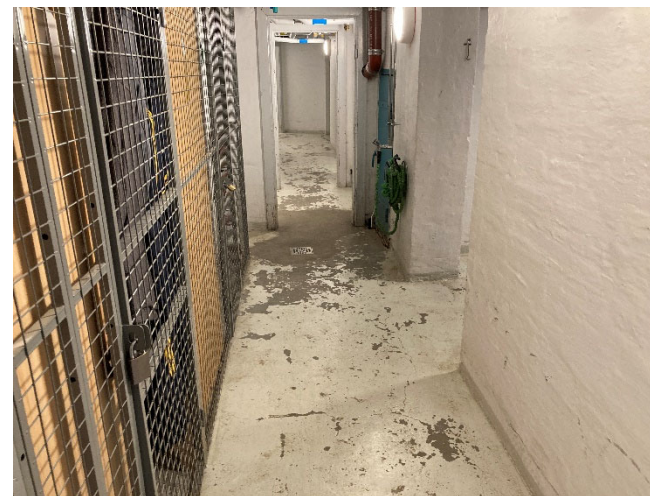
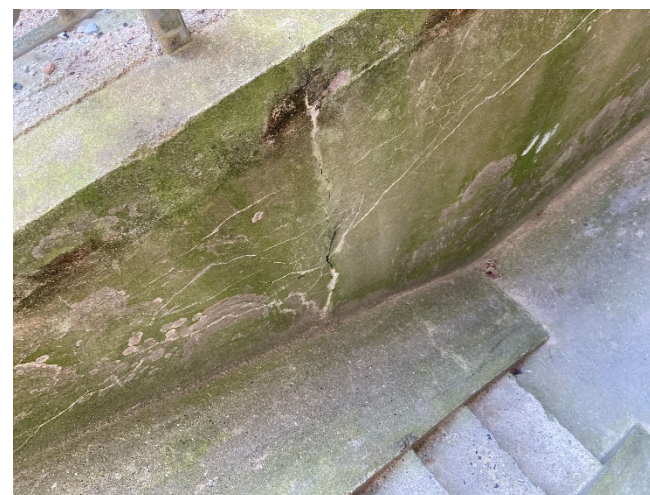
Kælderen fremstår generelt, når dens anvendelse tages i betragtning, i middel stand.

Vi anbefaler at istandsætte og reparere revner, defekte trin, støbte vanger og bunde ved kældernedgange i gården.

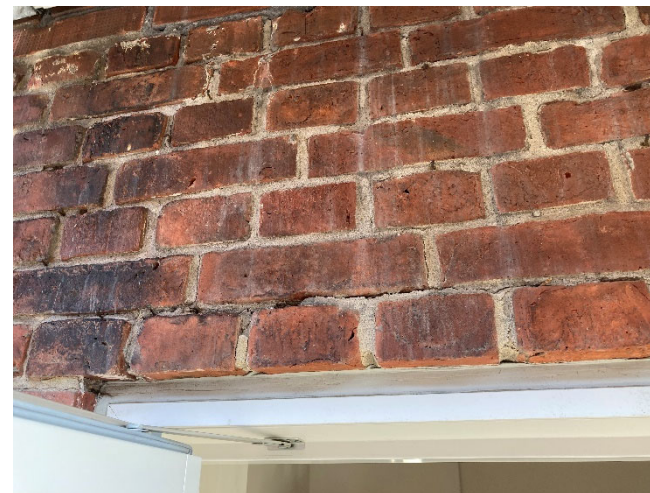
Facader og ståltaltaner mod gade- og gårdside (X) vurderes at være i middelgod stand. Karnapper og karnapaltaner mod gade (Y) fremstår med begyndende revnedannelser og afskalninger og vurderes til at være i middel til dårlig stand, dog mangler vi kendskab til tilstanden af indstøbte bærejern, armering m.v. for at kunne kortlægge standen.

Revner over altandør

Vi anbefaler, at murværk på facaderne i gård og gade eftergås for sætninger, forvitrede fuger, defekte overliggere m.v. Karnapper og karnapaltaners stand er uvis, idet revnedannelserne kan være tegn på tæring af bærejern. Der bør derfor foretages destruktive forundersøgelser for at kortlægge tilstand af indstøbte stålkonstruktioner, og på baggrund af forundersøgelserne bør der foretages istandsættelse af disse.

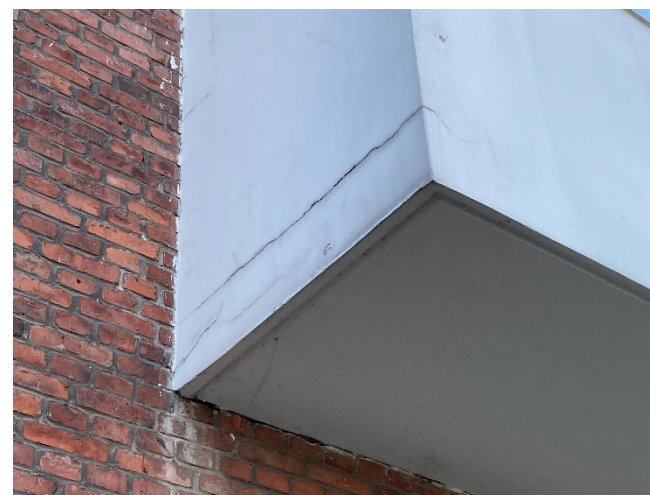
Revnedannelse i karnapbund

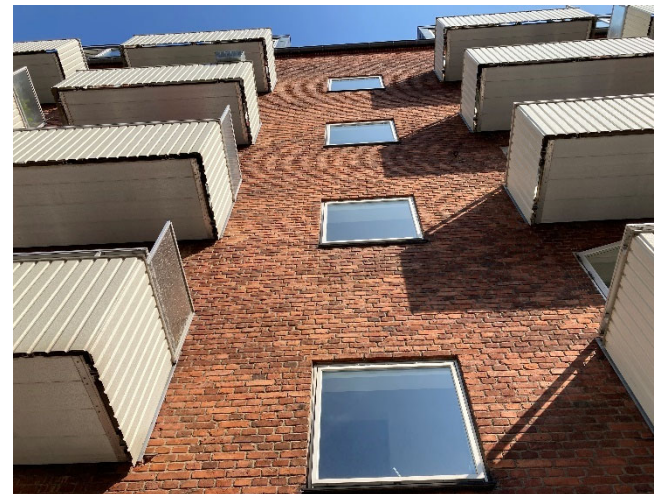
Opgangsvinduerne fremstår generelt i god stand. Vinduerne vurderes at være rimelige ift. nutidens behov og krav, og da de er udført med en overflade af aluminium, vil der kun være begrænset vedligeholdelsesbehov (X).

Opgangsvinduer

Opgangsvinduerne bør årligt eftergås og smøres som en del af den almindelige drift.

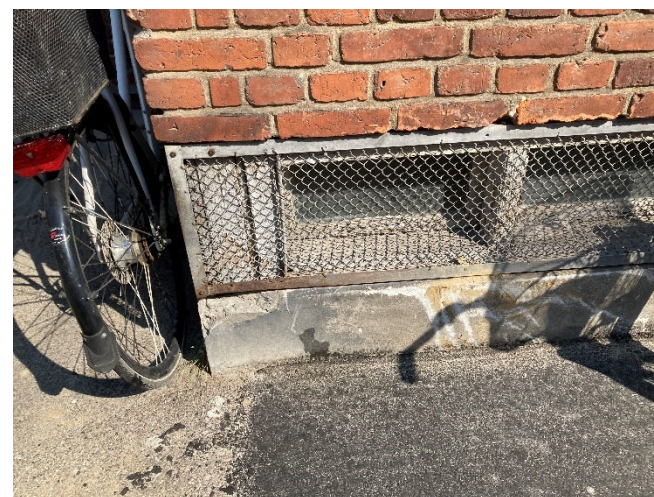
Vinduerne mod kælder fremstår i middel stand, men deres anvendelse er sekundær, hvorfor de utætheder og utilstrækkeligheder, som vinduerne har ift. nutidens vinduer, har mindre betydning (Y).

Kældervindue

Kældervinduerne bør istandsættes ved en malermæssig eftergang.

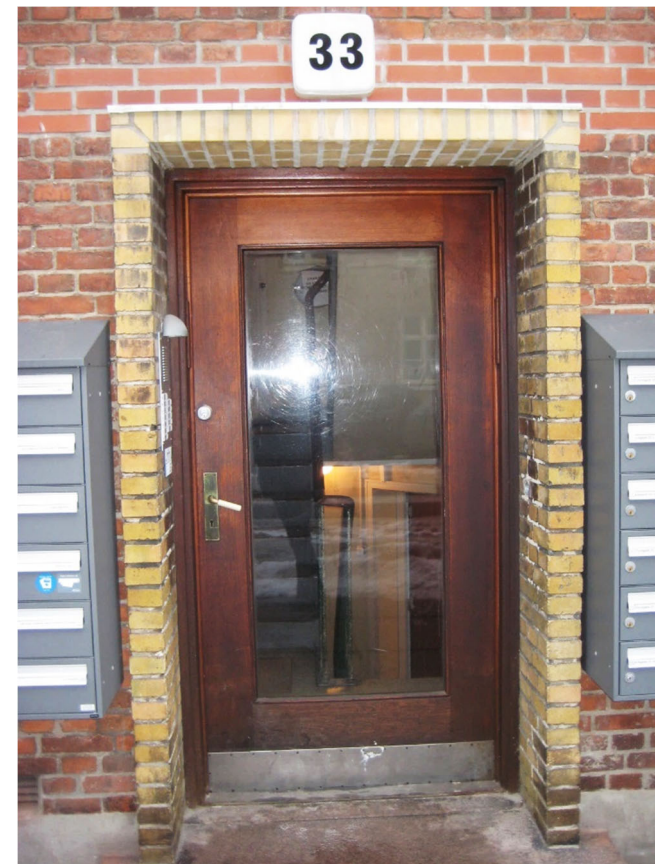
De udvendige døre fremstår generelt i middel stand for så vidt angår hoveddøre (X) og god stand for så vidt angår døre til kælder (Y).

Vi anbefaler, at dørene maler- og snedkerbehandles, hvilket skal ske med relativt hyppige intervaller pga. slitage fra daglig brug af dørene.

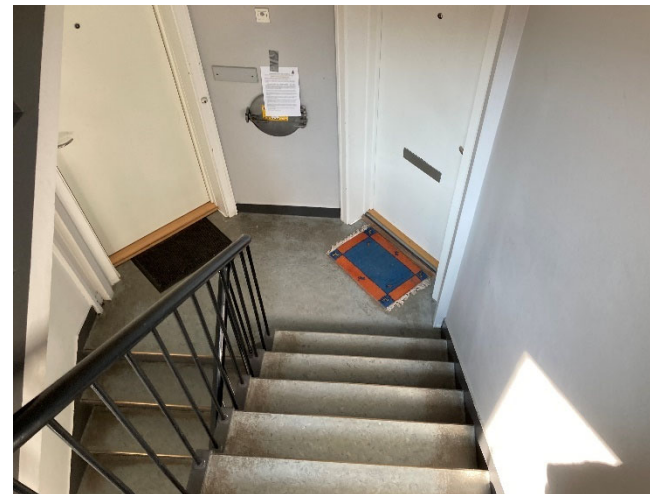
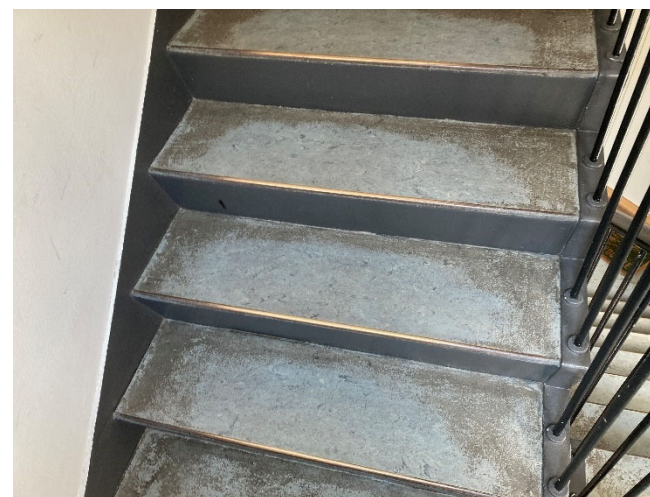
Trapperummene (X) er generelt i god stand, der ses dog enkelte revner og afskalninger i terrazzobelægningen og et nedslidt linoleumsgulv. Det vurderes ikke, at dette har betydning for trappens levetid. Kosmetisk set trænger trapperummet dog til at blive malerbehandlet, hvilket løfter helhedsoplevelsen af bygningen.

Vi anbefaler, at der planlægges med en udskiftning af linoleumsbelægning i trapperummene.

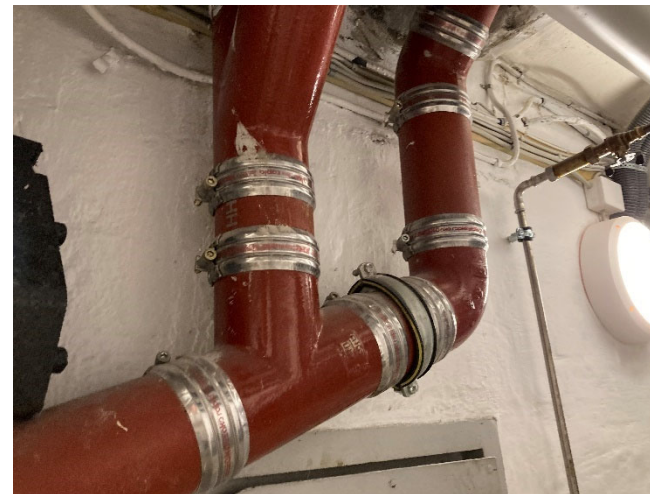
Nyere støbejernsfaldstamme

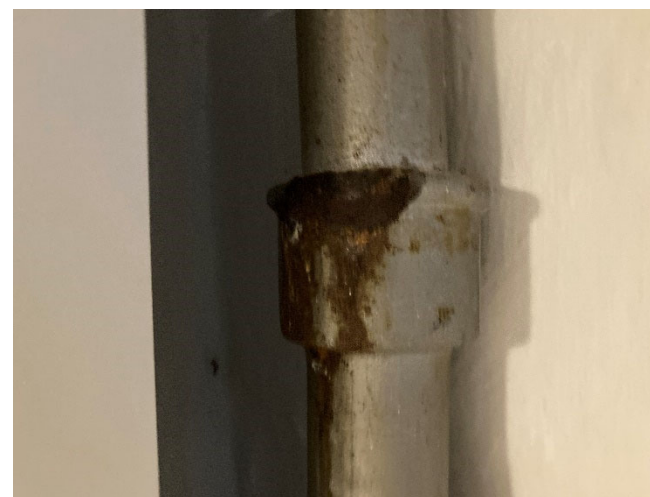
Dele af installationen er de oprindelige faldstammer (Y) og ses at være i nedbrudt stand med flere synlige rustudblomstringer og med en formodet stor reduktion i lysningsmålet som følge af, at faldstammerne løbende er stoppet til af sæberester, mad, olier, fedt, rustskader etc.

Gammel faldstamme med tæring

Det anbefales, at de oprindelige faldstammer, der ses at være nedbrudt, udskiftes i takt med at foreningen oplever problemer.
