Supplerende besigtigelsesnotat:

Dato: 07.02.2022

Vedr.: EF Bryggervangen 12-14 mf. 2100 Østerbro

Sagsnr. 21127-01/ea

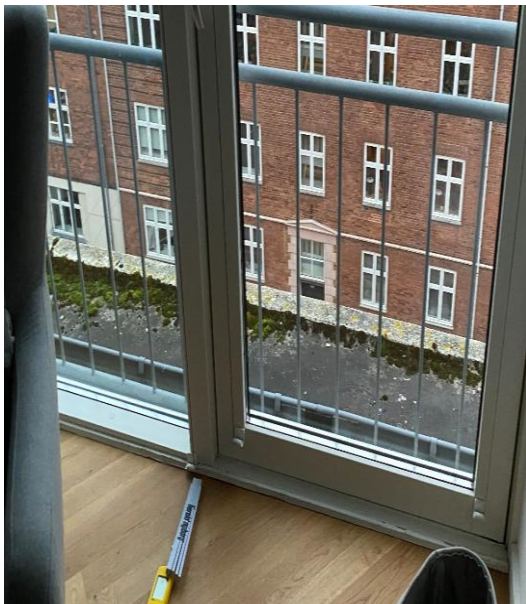
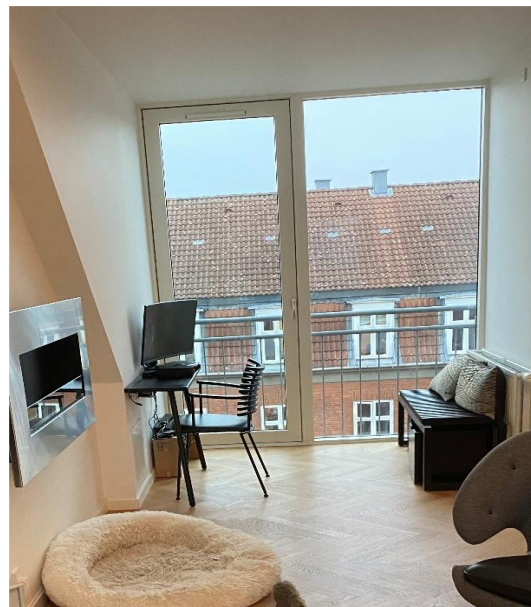
SKG 27,5

Fuge under vinduesparti ligger tilbage, og der er dræn som er frilagt, men det kan umiddelbart ikke konstateres indefra om alle drænhuller er frilagt. Dette kan kontrolleres fra lift.

Udskiftning af fuger under vinduespartier i nødvendigt omfang.

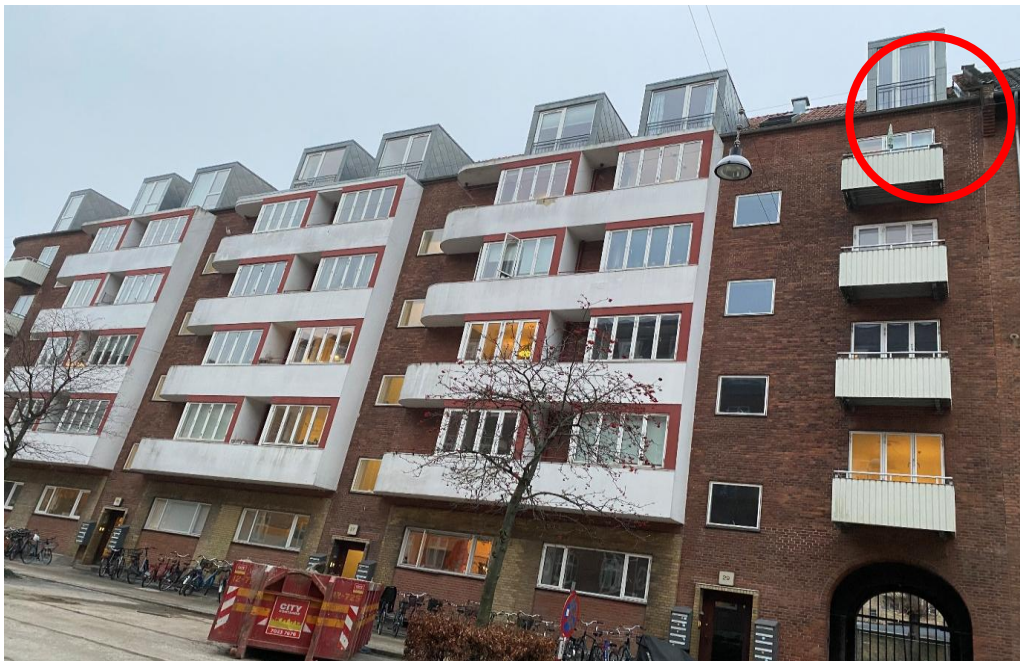
Sankt Kjelds Gade 29

Sankt Kjelds Gade 29, 4. th. fugt over vinduer i værelse og stue.

Der ses fugtskader indvendig på vindue og mur.
Udvendig ses revner i murværk og en løs tagsten som ligger i tagrenden.
Over vinduesparti på 5. sal er tagbelægning og brandkam

Indvendig over vinduesparti ses fugtskadedt vindue og mur.

Tag og inddækninger efterses for skader, og løse tagsten fastgøres samt oprensning af tagrende.

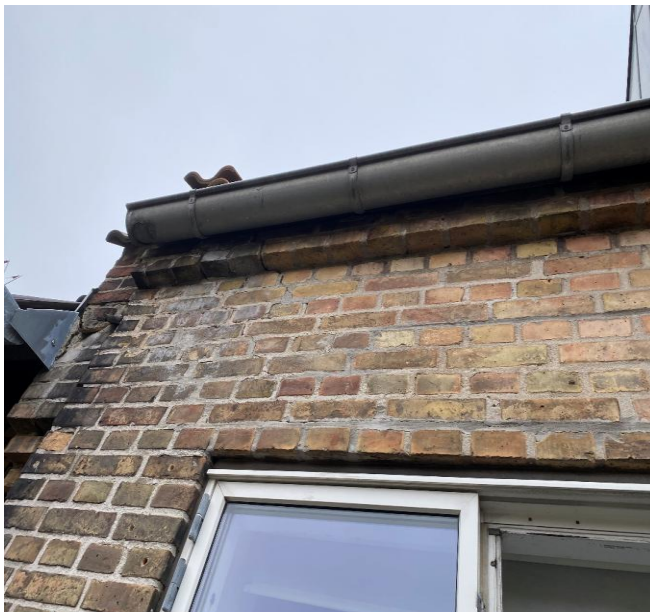
Underliggende bolig på 4. sal. har fugtskader mod gade og gård

Mod gård. Tagsten er skredet ned i tagrende. Underliggende værelse på 4 sal. har fugtskader.
Inddækninger og brandkam efterse og tagrende renses.

Det anbefales at tag og inddækninger brandkam efterses for skader, og manglende tagsten monteres, samt rensning af tagrende.
Arbejdet udføres fra lift.
