## EF Bryggervangen 12-16

### Besigtigelsesnotat fugt i tagboliger

**Vedr.: EF Bryggervangen 12-16. 2100 København**

Emne: Fugt i tagboligers kviste og altan

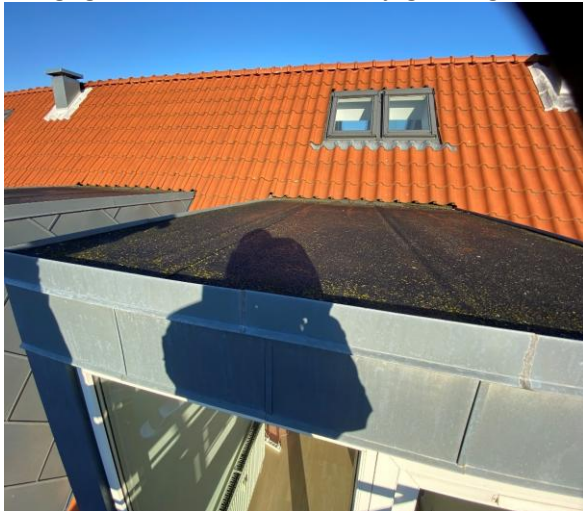
Registrering af udskiftning af vinduesparti i stue.

Eksisterende vinduesparti, fugtskader på gulv pga. utæt dør og tilfuget dræn under vinduesdørparti.
