FOTOREGISTRERING

E/F Bryggervangen

Gennemgang af evt. utætheder mv. i 5. sals lejligheder

Dato for fotoregistrering: Tirsdag den 3. marts 2020

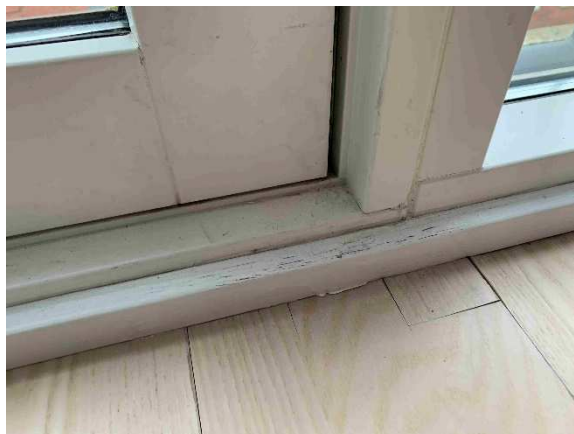
Der er skjolder på gulv i stue ved fransk altan.

De franske døre i stue og soveværelse bør beboer selv, eller i samarbejde med de øvrige beboere på 5. sal, undersøge, hvad der skal gøres for at holde de gående døre/partier tætte.

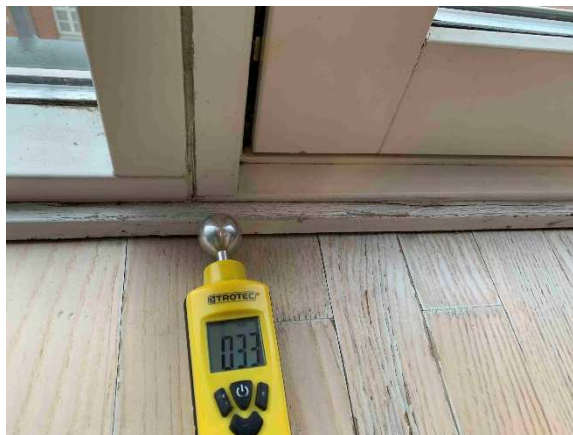
Ved overgangen mellem det faste parti og den gående franske altandør, er der forhøjet fugt. Målingen er her 33.

Vedrørende de franske dørparti i soveværelse, bør beboer selv, eller i samarbejde med de øvrige beboere på 5. sal, undersøge, hvad der skal gøres for at holde de gående døre/partier tætte.

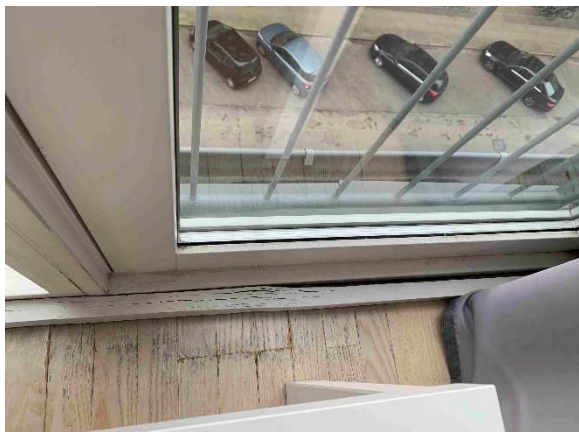
Gulv i soveværelse er ligeledes beskadiget af fugt, og der måles forhøjet fugt. Her er det kun ved den gående dør.

De franske dørpartier i stue og soveværelse bør beboer selv, eller i samarbejde med de øvrige beboere på 5. sal, undersøge, hvad der skal gøres for at holde de gående døre/partier tætte.

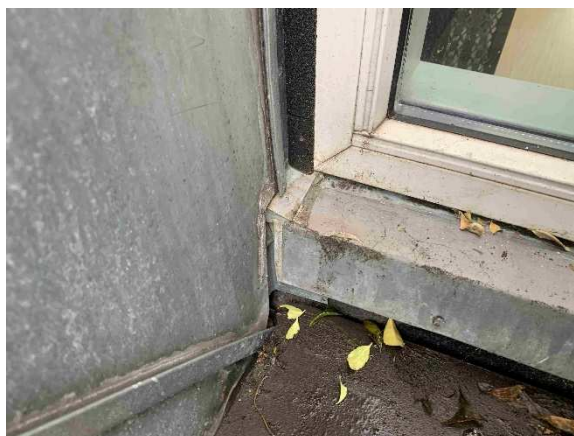
Udvendigt i hjørnerne ses samme fejlkonstruktion som ved de fleste øvrige facader på 5. sal. Her ses venstre side set ude fra.

Facade og zinkinddækninger på terrassen bør ændres i stil med løsning udført på Ourøgade 33, 5. sal.

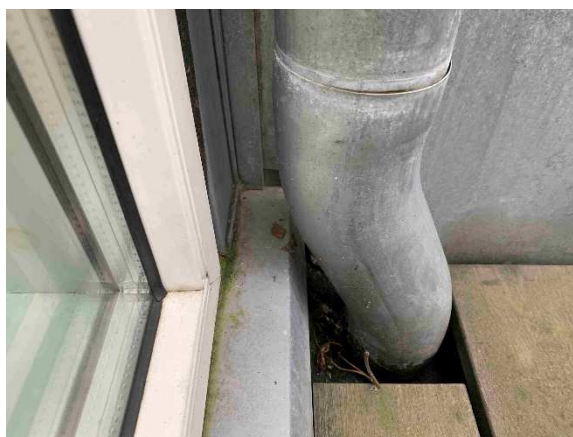
Udførelse til højre set ude fra.

Facade og zinkinddækninger på terrassen bør ændres i stil med løsning udført på Ourøgade 33, 5. sal.

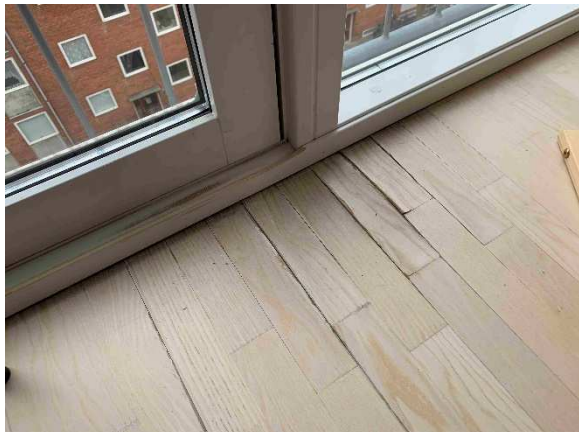
Gulv i stue buler en del. Her kan være tale om utæt dør eller dårlig samling mellem det faste og det gående parti.

De franske dørpartier i stue og soveværelse bør beboer selv, eller i samarbejde med de øvrige beboere på 5. sal, undersøge, hvad der skal gøres for at holde de gående døre/partier tætte.

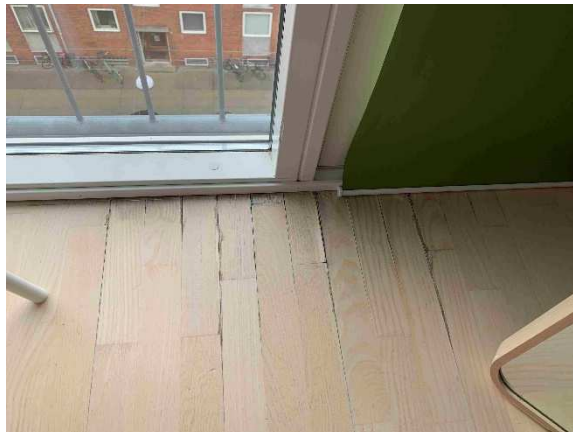
Gulv i soveværelser er ligeledes beskadiget. Evt. utætheder bør undersøges af ejer.

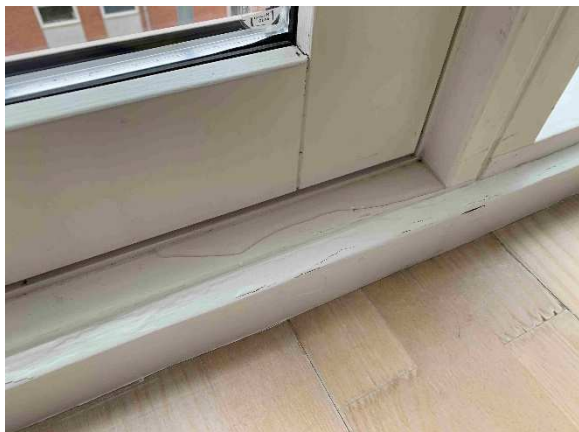
Gulv ved den franske dør i stue har forhøjet fugt.

De franske dørpartier i køkken, stue og soveværelse bør beboer selv, eller i samarbejde med de øvrige beboere på 5. sal, undersøge, hvad der skal gøres for at holde de gående døre/partier tætte.

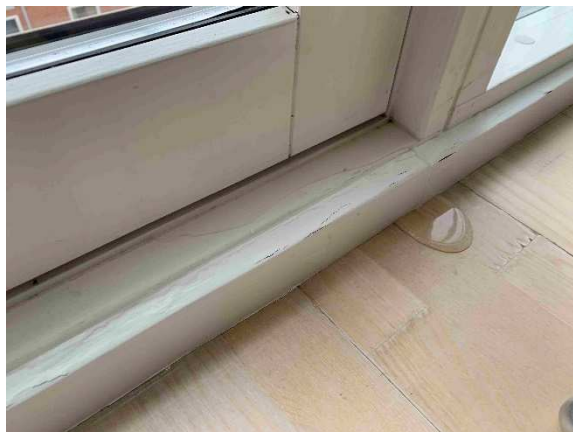
Ved berøring på undersiden af den gående dør (i lukket tilstand) løber vand ud på gulvet på trods af det er 2 dage siden, det har regnet.

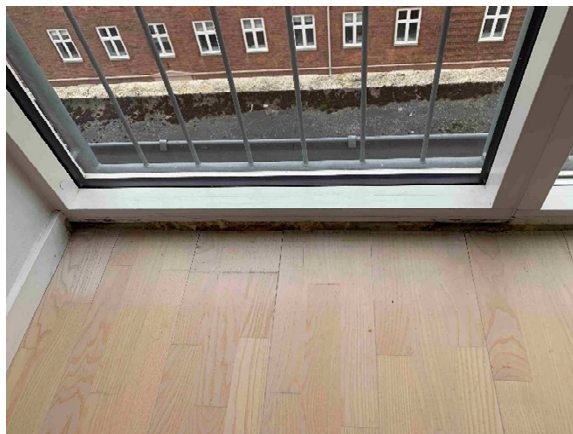
I stue er nyere vinduesparti. Partiet er for nyligt blevet fugtet udvendigt. Her er p.t. ikke forhøjet fugt.

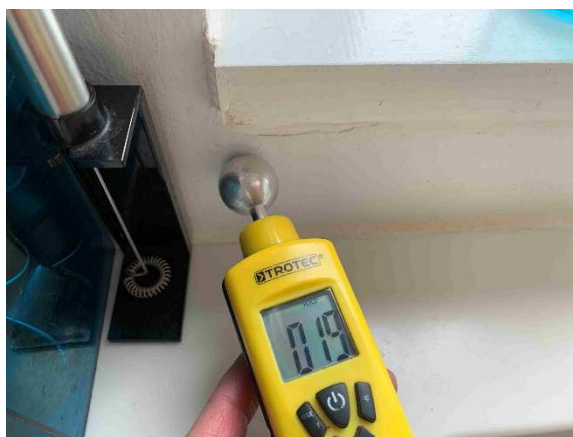
Der er p.t. ikke forhøjet fugt.
