**Supplerende besigtigelsesnotat:**

Vedr.: EF Bryggervangen 12-14 mf. 2100 Østerbro

Dato: 07.02.2022

Sagsnr. 21127-01/ea

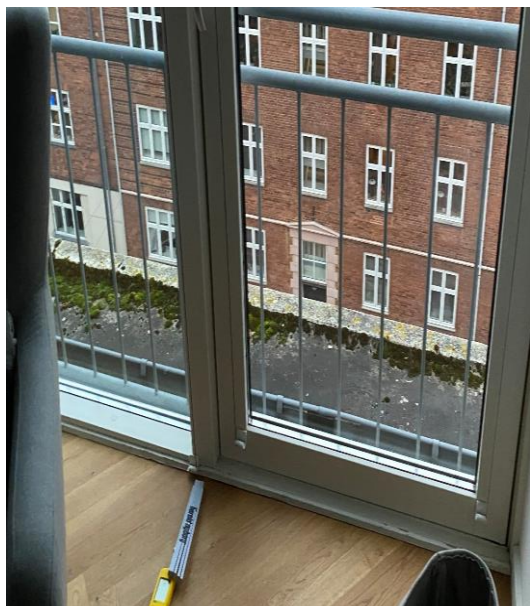
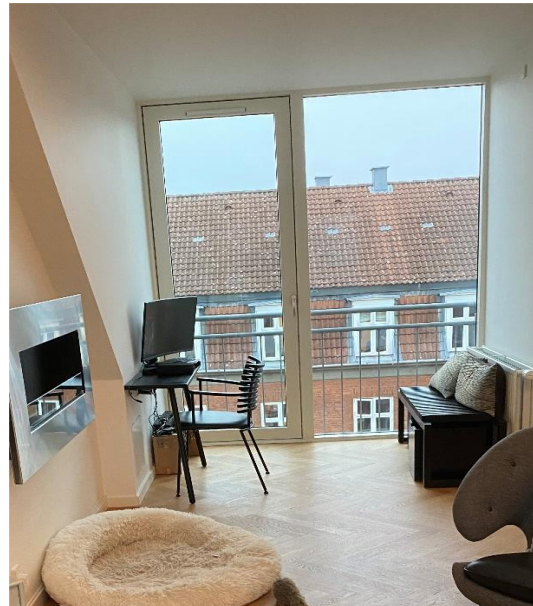
SKG 27,5

Fuge under vinduesparti ligger tilbage, og der er dræn som er frilagt, men det kan umiddelbart ikke konstateres indefra om alle drænhuller er frilagt. Dette kan kontrolleres fra lift.

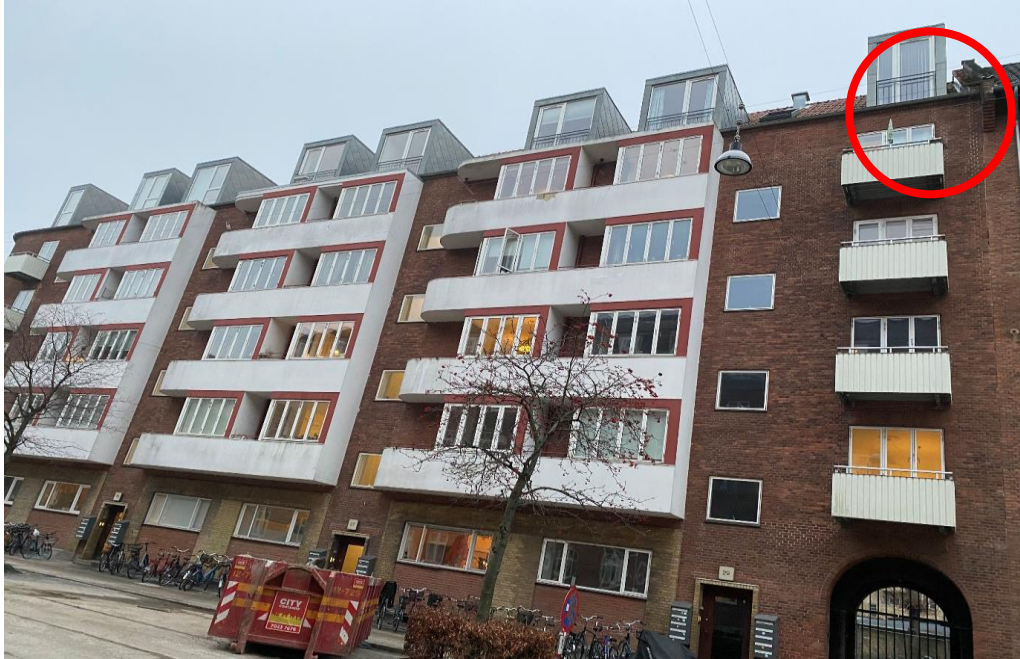
Sankt Kjelds Gade 29

**Sankt Kjelds Gade 29, 4. th. fugt over vinduer i værelse og stue.**

Der ses fugtskader indvendig på vindue og mur.  
Udvendig ses revner i murværk og en løs tagsten som ligger i tagrenden.  
Over vinduesparti på 5. sal er tagbelægning og brandkam

Tag og inddækninger efterses for skader, og løse tagsten fastgøres samt oprensning af tagrende.

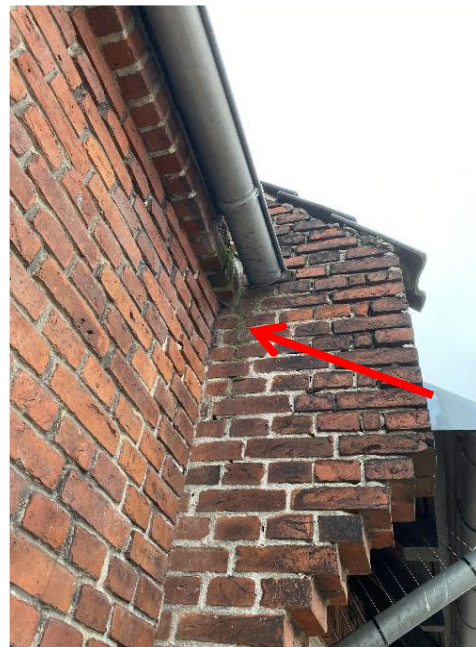
Mod gade. Brandkam i nr. SKG 29 mod SKG nr. 31.  
En tagsten er knækket og tagrende fyldt med møg.

Det anbefales at tag og inddækninger brandkam efterses for skader, og manglende tagsten monteres, samt rensning af tagrende.  
Arbejdet udføres fra lift.
