## EF Bryggervangen 12-16

### Besigtigelsesnotat fugt i tagboliger

**Vedr.: EF Bryggervangen 12-16. 2100 København**

Emne: Fugt i tagboligers kviste og altan

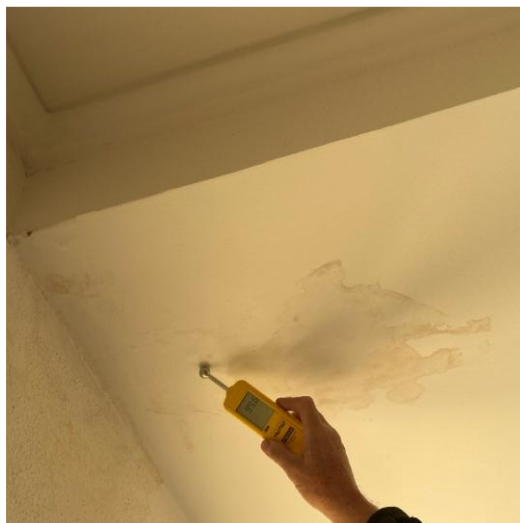
Der er taget kontakt til 4. sals lejligheder for om der evt. var registrering af fugt på lofter. Besigtigelse af Sankt Kjelds Gade 25 4. th. 25.10. 21. Fugtmålinger på loft i stue mod gade ved lejlighedsskel under overliggende kvist. Der måles forhøjet fugt på loft lokalt på mindre område. Årsag vurderes at være fra utæthed ved indeliggende kvist. Nabo lejlighed 23. 4, th. har ikke givet tilbagemelding om fugt på loft, hvilket bør undersøges.

Vedr. fugtskade på loft 4. sal Sankt Kjelds Gade 25.4 sal. bør der udføres en udvendig registrering fra lift af de oven liggende kviste, da det vurderes at utæthed skal findes her.
