Supplerende besigtigelsesnotat:

Vedr.: EF Bryggervangen 12-14 mf. 2100 Østerbro

Dato: 07.02.2022

Sagsnr. 21127-01/ea

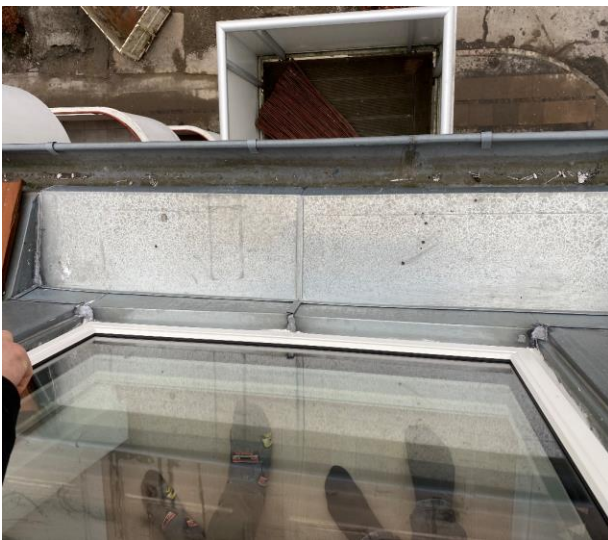
SKG 23, 5

Der forekommer meget brede fuger mellem underside ved vinduer og zink.

Det anbefales at der udføres kontrol af det udførte blikkenslagerarbejde fra lift, som en kontrol af samlinger mv.

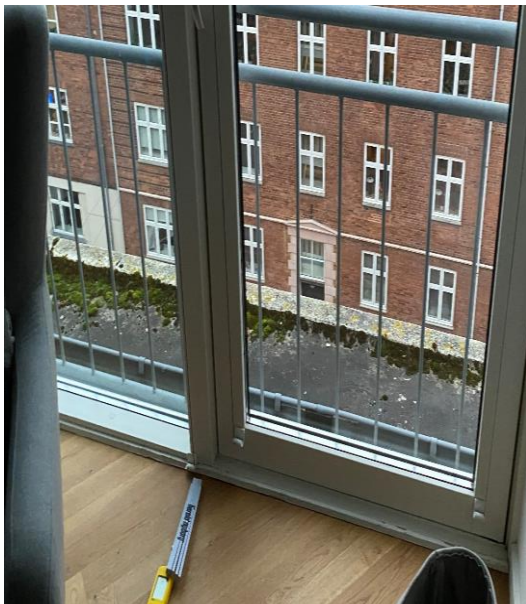
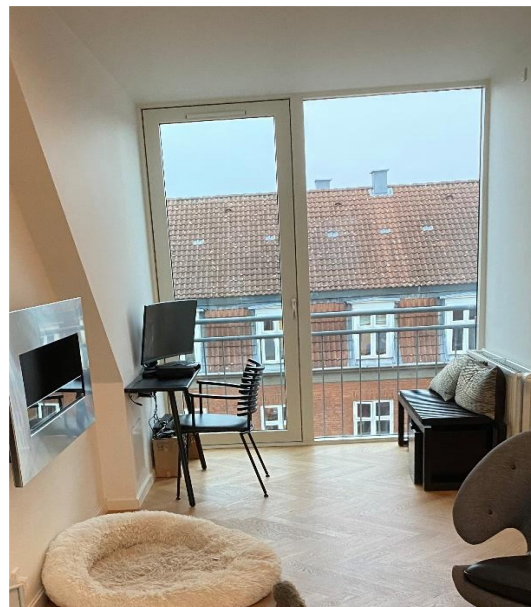
SKG 27,5

Fuge under vinduesparti ligger tilbage, og der er dræn som er frilagt, men det kan umiddelbart ikke konstateres indefra om alle drænhuller er frilagt. Dette kan kontrolleres fra lift.

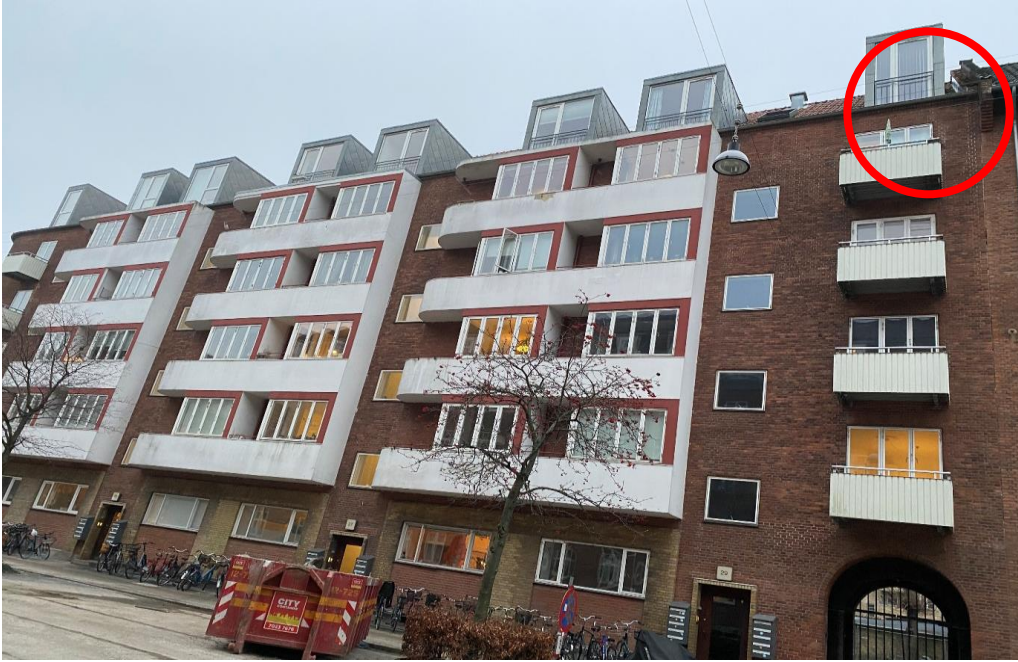
Sankt Kjelds Gade 29

Sankt Kjelds Gade 29, 4. th. fugt over vinduer i værelse og stue.

Der ses fugtskader indvendig på vindue og mur.
Udvendig ses revner i murværk og en løs tagsten som ligger i tagrenden.
Over vinduesparti på 5. sal er tagbelægning og brandkam

Tag og inddækninger efterses for skader, og løse tagsten fastgøres samt oprensning af tagrende.

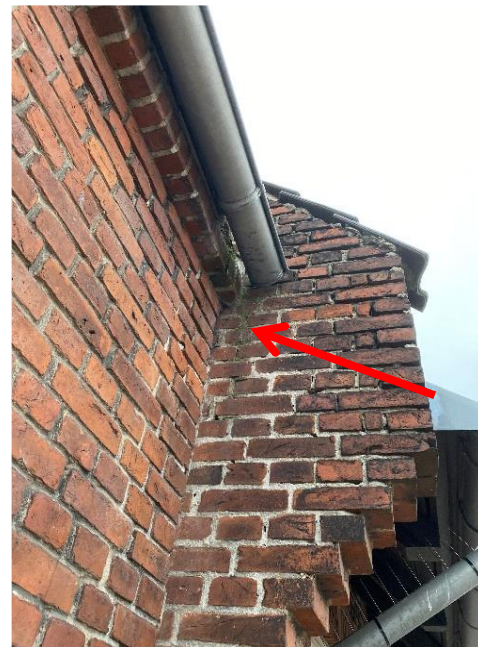
Mod gade. Brandkam i nr. SKG 29 mod SKG nr. 31.
En tagsten er knækket og tagrende fyldt med møg.

Det anbefales at tag og inddækninger brandkam efterses for skader, og manglende tagsten monteres, samt rensning af tagrende.
Arbejdet udføres fra lift.
