FOTOREGISTRERING

E/F Bryggervangen

Gennemgang af evt. utætheder mv. i 5. sals lejligheder

Dato for fotoregistrering: Tirsdag den 3. marts 2020

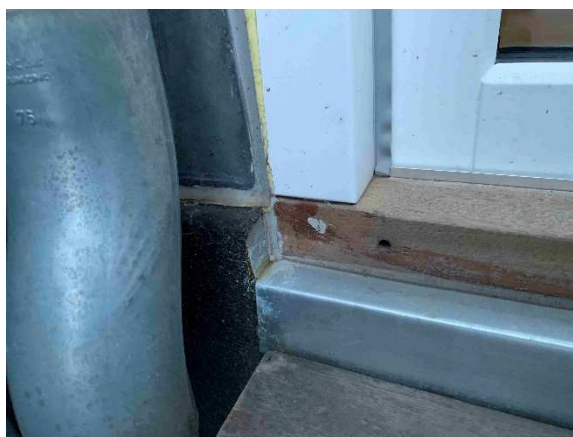
Inddækninger mod terrasse i denne lejlighed er anderledes i forhold til de resterende. Det vurderes, at der ikke er nogen problemer i denne lejlighed.

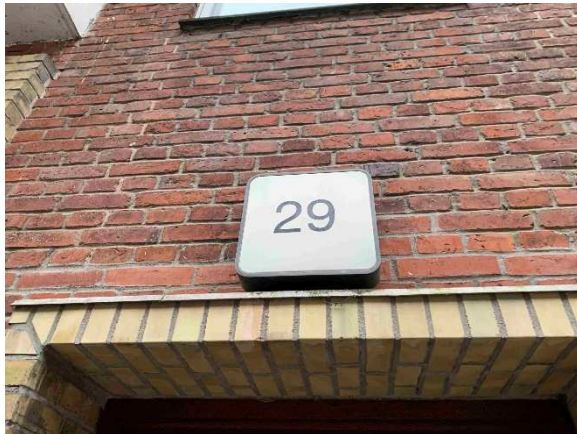
Sankt Kjelds Gade 29, 5. sal

Fugt i højre hjørne mod terrassen er 54, hvilket er for højt.

Facade og zinkinddækninger på terrassen bør ændres i stil med løsning udført på Ourøgade 33, 5. sal.

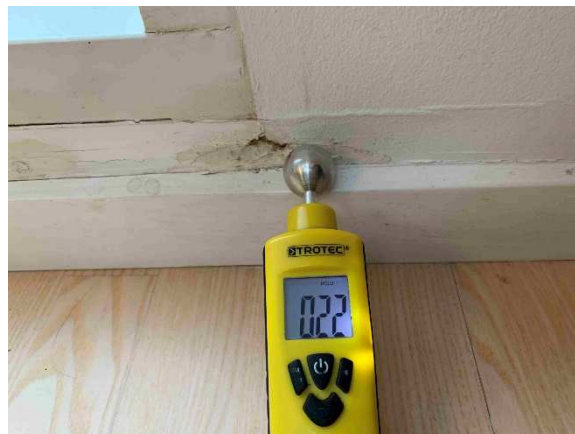
Fugten i højre hjørne mod terrassen er faldet til 22, hvilket er et naturligt niveau. Inden den ændrede zinkløsning var fugten i samme hjørne 67.

På facade og zinkinddækninger på terrasse er det tydeligt, at de udførte ændringer omkring zinken har afhjulpet fugtindtrængning i hjørnerne. Denne løsning bør udføres generelt i de øvrige lejligheder, hvor der er problemer.

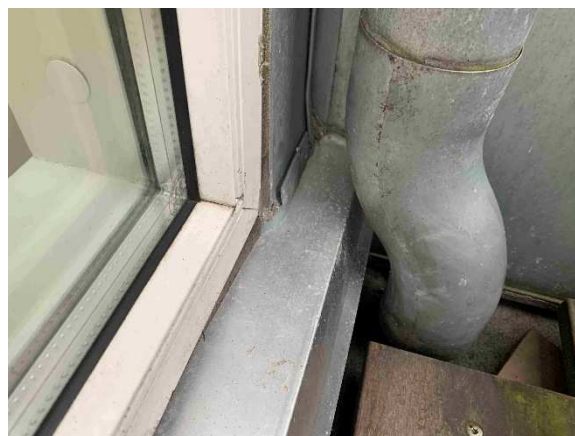
Hjørnet til højre set ude fra er ligeledes et kritisk hjørne, som bør ændres.

OPO vil i denne forbindelse undersøge med entreprenøren, hvorvidt de vil udføre hjørneinddækningerne, som det er udført i Ourøgade nr. 33, 5. sal.

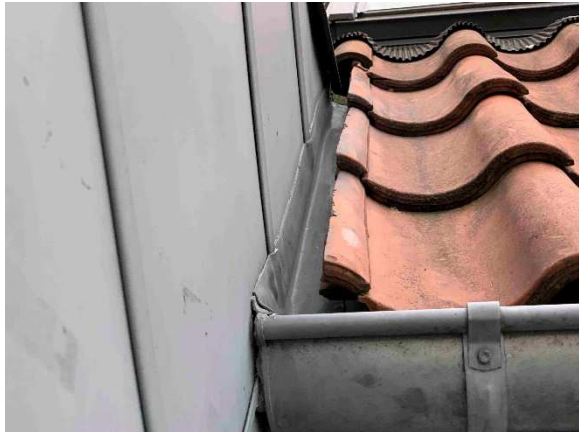
Som forrige foto (nærbillede).

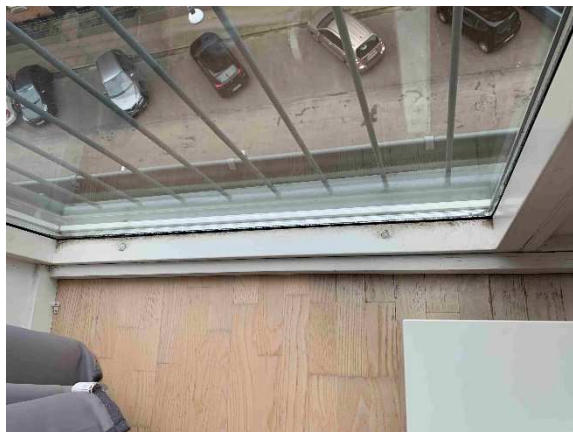
Som forrige foto.

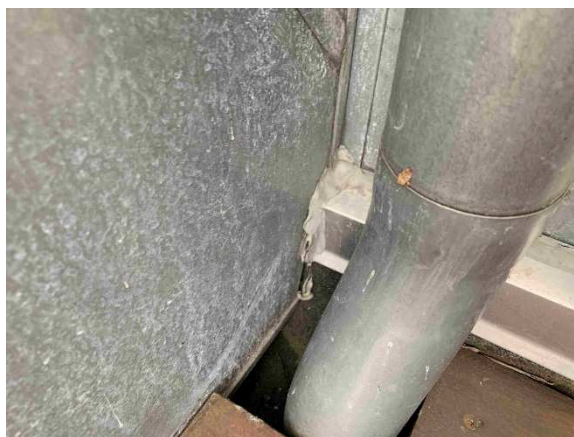
Udførelse til venstre set ud fra på terrassen.

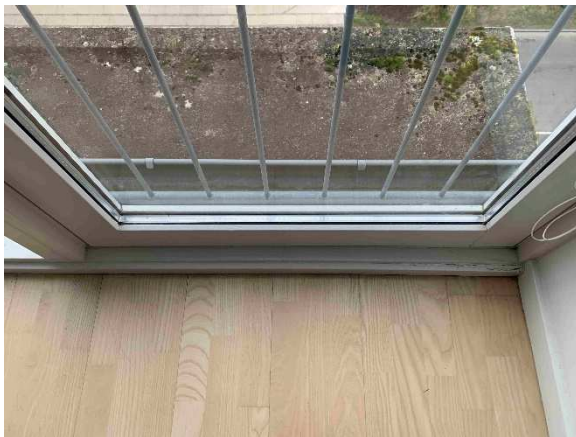
Stuedør/bundkart set oppe fra.

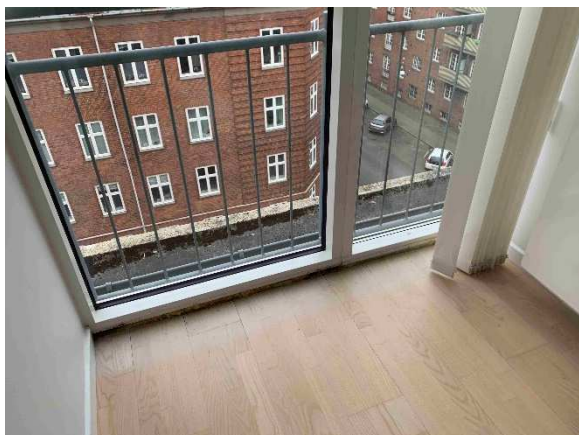
I soveværelser mod øst er nyere vinduesparti. Ingen forhøjet fugt.

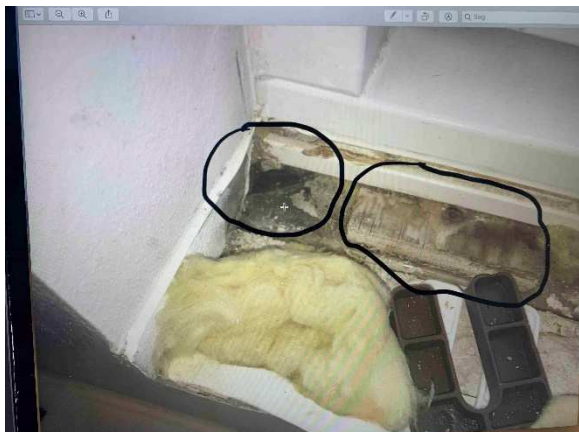
Foto fra beboeren, som tidligere har observeret fugt under vinduespladen i køkkenet i de markerede cirkler.
